## Revisión histórica de los deslizamientos de terreno superficiales causados por lluvias, casos: México y República Dominicana

*Historical review of rainfall-caused shallow landslide, cases: Mexico and Dominican Republic*

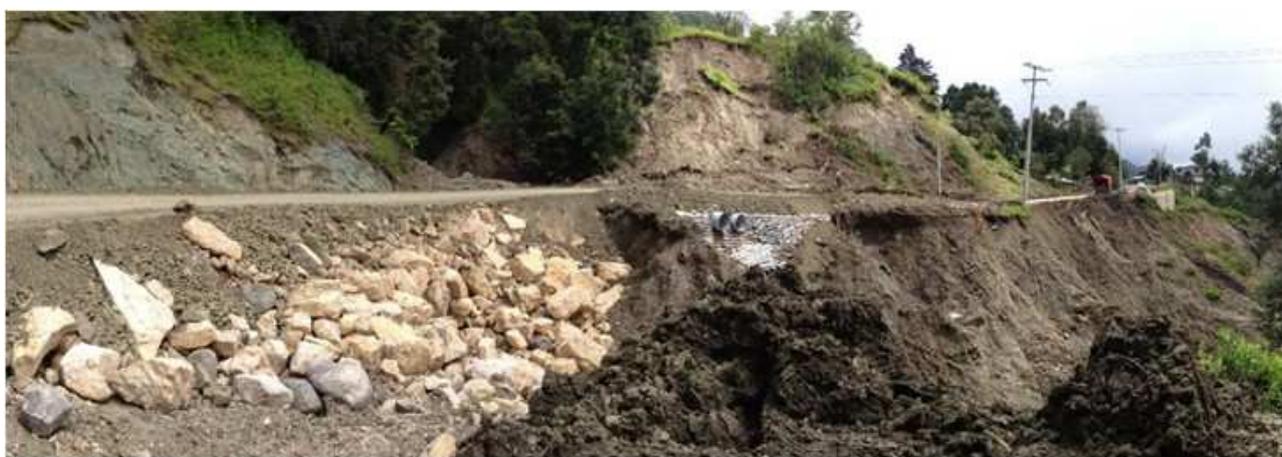
Figura 5. Daños en estructuras viales en los distritos de la Mixteca

Se observa grandes daños presentados en la zona (figura 5), se desgajaron cerros y generaron problemas en los taludes de las carreteras, las redes eléctricas sufrieron daños y hubo pérdida de varios postes eléctricos por erosión. Dentro del recorrido se presentaron particularmente varias fallas en los taludes, derrumbes, deslaves, y fallas en alcantarillas a continuación se presentan algunos kilometrajes particulares.

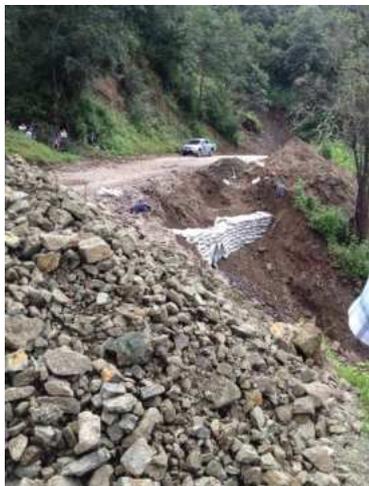
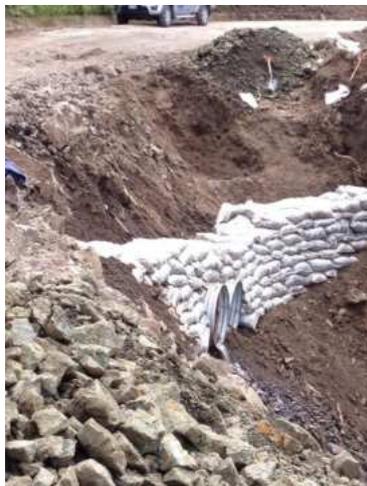
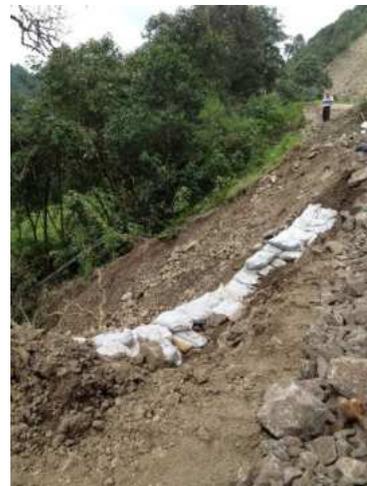
Figura 6. Deslizamientos en el tramo Km 96+700

### 2.3.1 Km 96+700 (Alcantarillas insuficientes, sobrepasa carpeta asfáltica)

Los escurrimientos sobrepasaron la carpeta asfáltica, generando inestabilidades y erosión en los cimientos del muro cabezal que recibía la alcantarilla, por lo que se perdió esta estructura, aunado a esto la alcantarilla se satura de material de arrastre y se obstruye, generando saturación en el cuerpo del terraplén y pérdida del mismo por erosión (figura 6).

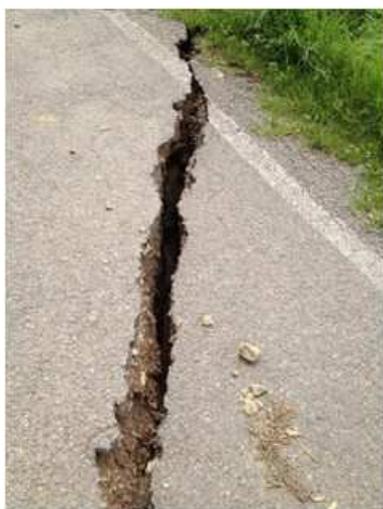
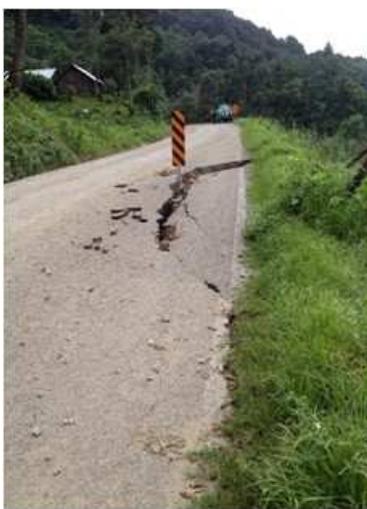
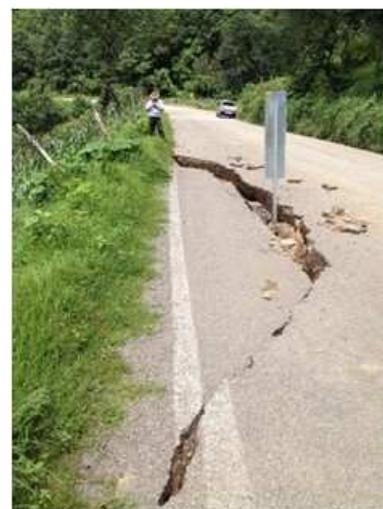
Figura 7. Falla en carpeta asfáltica provocada por deslizamiento en el Km 97+700

### 2.3.2 Km 97+700 Falla rotacional por saturación y erosión al pie de talud

Deslave, Falla local rotacional, por la verticalidad de su escarpe, se tuvo que remover el terreno fallado y

reestructurar con un muro mecánicamente estabilizado desplantado en zona fuera de falla, se debe prestar especial atención al drenaje de la zona, ya que es propensa a más fallas (figura 7).

Km 97+700	Falla local rotacional, por la verticalidad de su escarpe se tiene que remover todo el volumen de falla	Reconstrucción de estructura de terraplén con un muro mecánicamente estabilizado, con protección de erosión a pie de muro
Km 100+960	Deslizamiento en flujo que saturo alcantarillas, solamente una está en funcionamiento de las dos colocadas	Construcción de presas retenedoras de solidos y disminución de velocidades
Km 100+960 al 101+100	Zona de las más afectadas, deslizamiento de talud, formación de cárcava de erosión, erosión de talud donde se desplantaba el terraplén de la carretera, casas dañadas	Construcción de presas retenedoras de solidos y disminución de velocidades en la zona de cárcavas, limpieza del talud y control de erosión con biomantos o mantos plásticos, con Malla Doble Torsión, generación de terrazas para reconstrucción de carretera con muros mecánicamente estabilizados y alcanzar el nivel de carretera, puede ser muro vegetado o de piedra dependiendo de la cantidad en la zona

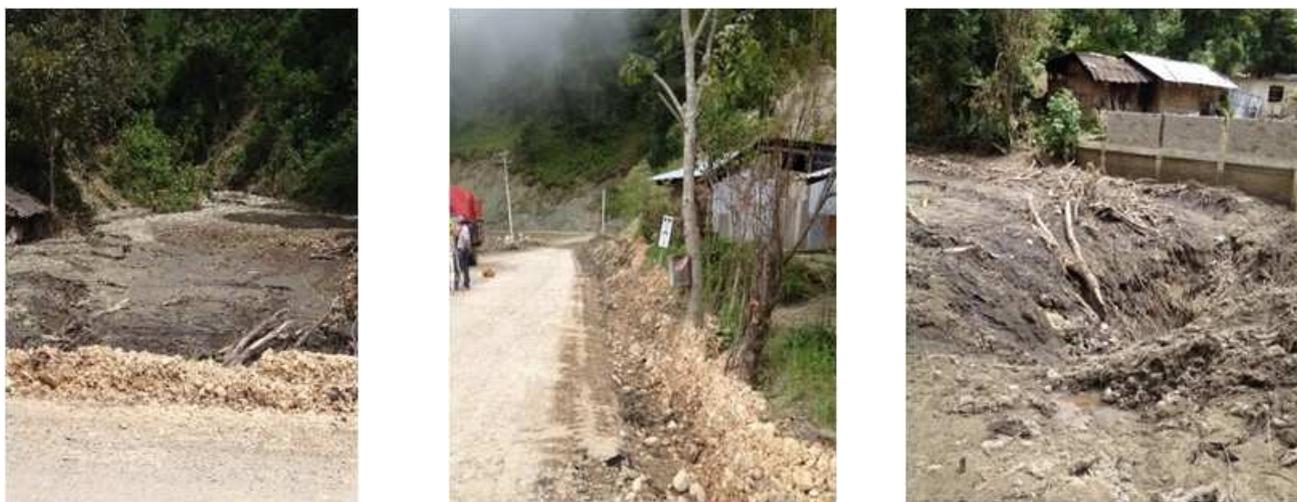
### 2.3.3 Km 100+960 Debris Flow, Flujo de detritos

Deslizamiento en flujo, dentro de los 87.5 km recorridos se observaron varios sitios con flujo de detritos, donde causaron grandes daños, sobrepasaron las carpetas asfálticas, y barrieron con todo a su paso, árboles, casas, cultivos, en estos puntos críticos se

Figura 8. Flujo de detritos ocasionado por deslizamiento de terreno superficial en el Km 100+960

recomendó hacer un estudio más a detalle para poder trabajar algún proyecto en particular como presas filtrantes y de retención de sólidos a lo largo del fenómeno para mitigar el riesgo a la población (figura 8).

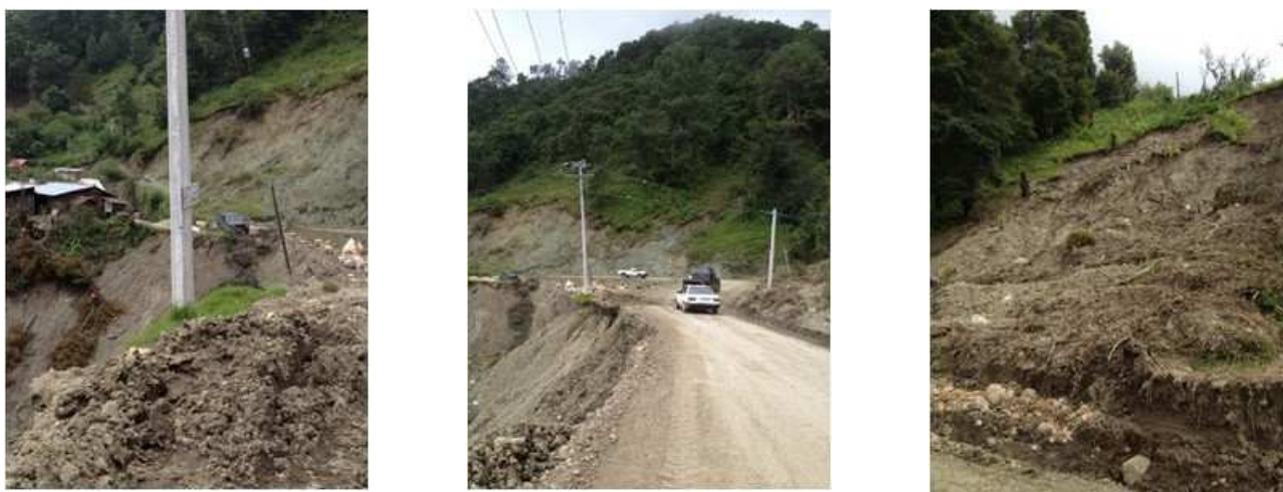
Figura 9. Deslizamientos en el tramo del Km 100+900 al 101+100

### 2.3.4 Km 100+900 al 101+100

Uno de las dos fallas más grandes de todo el tramo, con gran pérdida de volumen en Terraplén de camino, pérdida total de pavimento, erosión en taludes y en talud de terraplén, la falla en su mayoría fue provocada por el aumento de velocidad en cañada y en la obstrucción de alcantarillas (figura 9). Aunado a todas las fallas presentadas por este evento, se detectaron algunos sitios que presentan las líneas de erosión muy marcadas que eventualmente ocasionaran fallas si no son tratados debidamente (figura 10). En general observamos que la zona de la Mixteca fue muy dañada por el evento ya que presenta mucha erosión, debido a la sobre

explotación de sus recursos madereros (tabla 1). Se recomienda generar una campaña de detección de probables zonas de falla para comenzar la cultura de prevención de riesgos. Se tuvo que reconstruir gran parte del camino para afrontar los próximos eventos meteorológicos que pudieran presentarse, dentro de los que se encontraron, ampliación de las capacidades hidráulicas de las obras de drenaje, reconstrucción de muros de gaviones, y mecánicamente estabilizados, presas de gavión en laderas para retención de sólidos.
