Auditoría Técnica

Central Termoeléctrica Punta Catalina

Auditoría Técnica - Entregable no. 1

Informe SL-016716
Final
19 mayo 2022
Project A14529.001

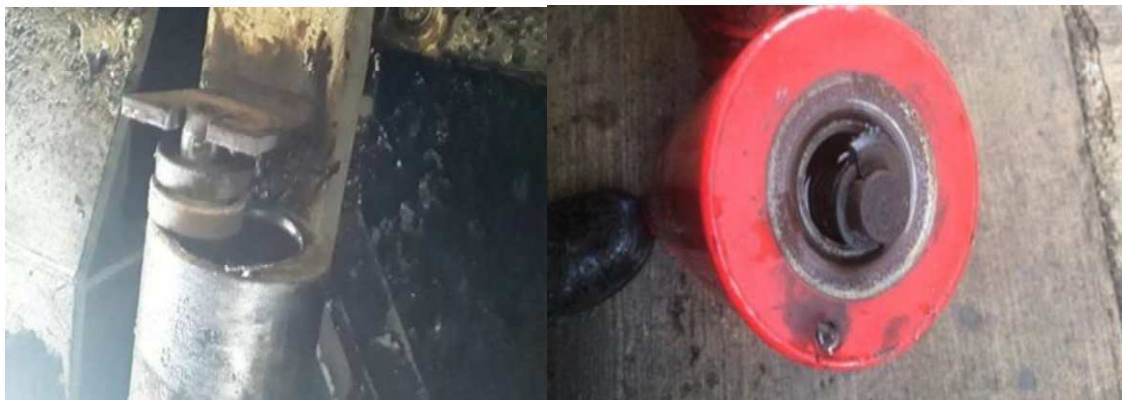
Figura 3-3 — Falla de los Cojinetes de Rodillos en el Transporte Tubular

El transportador de tubos que se utiliza para transportar el carbón desde el muelle hasta la zona de almacenamiento está experimentando fallas masivas y simultáneas de los rodillos después de cada ciclo de descarga, lo que provoca retrasos operacionales. El problema más probable es que los rodillos están mal dimensionados para las cargas ejercidas por el sistema. Según la documentación, los rodillos suministrados son de la serie E de CEMA. No se ha podido encontrar ninguna documentación que verifique la capacidad de carga; sin embargo, basándose en los tamaños de los cojinetes indicados en los documentos de diseño, la serie CEMA parece ser la indicada. No se han facilitado cálculos que muestren los requisitos de carga de los rodillos para el transportador de tuberías y, por lo tanto, no está claro si la serie E de CEMA es suficiente; sin embargo, basándonos en los problemas de operación, es evidente que no lo son. Esto puede deberse a problemas de diseño o de fabricación en los cojinetes o en los bastidores

solucione estos problemas directamente, ya que varios factores podrían provocar estas fallas, y esto no está claro según la revisión de los documentos.

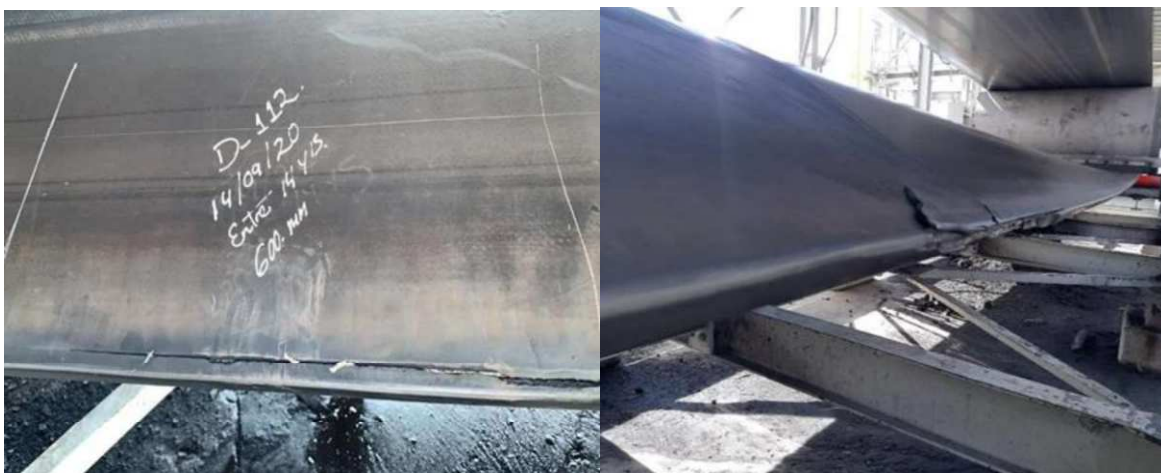
Figura 3-4 — Falla recurrente en el borde de la cinta luego de cada entrega de carbon

La planta experimenta fallas recurrentes en las cintas del transportador de tuberías después de cada operación de descarga de barcos. La cinta suministrada se llama "Conti Pipe" y es proporcionada por un proveedor reconocido de cintas, Continental. Esta cinta supera los requisitos de la especificación de la CDEEE y está diseñada específicamente para operar con transportadores de tuberías. No está claro, a través de la revisión del diseño, cuál es la causa principal de estas fallas, sin embargo, es razonable especular que los problemas observados con el sistema de tensión están causando un exceso de pandeo de la cinta fuera de los parámetros de diseño que puede causar desalineación.

El material de la cinta seleccionado es una cinta especializada llamada "Conti Pipe" de un fabricante de bandas respetable, Continental. Este material de cinta supera los requisitos especificados y está diseñado específicamente para una aplicación de transporte tubular. La cinta se empalmó en el campo con un método de vulcanización en caliente; sin embargo, no se pudo encontrar información sobre la inspección de la cinta después de la vulcanización. La planta está experimentando fallas recurrentes de la cinta en el transportador tubular después de cada operación de descarga de barcos, como se muestra en las fotografías siguientes. No está claro cuál es la causa de este problema, ya que podría tratarse de una serie de factores sobre los que se puede especular, pero que no pueden determinarse únicamente mediante la revisión de documentos.

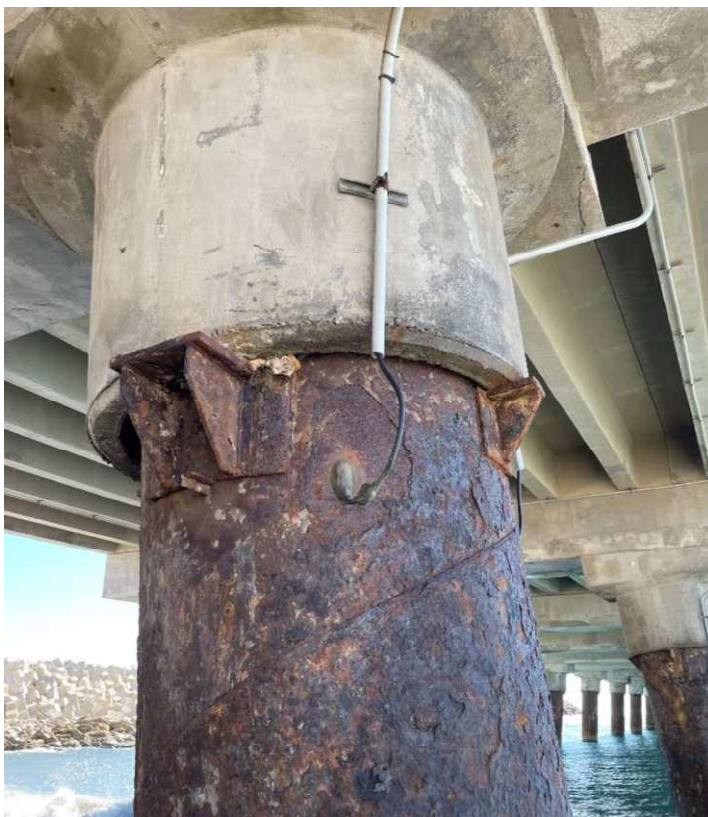
Figura 3-5 — Ejemplo de Corrosión de los Pilotes del Muelle

Inicialmente se diseñó un sistema de protección contra la corrosión de corriente impresa (IC) para proteger los pilotes del embarcadero, pero luego se canceló y se cambió a un sistema de ánodo de sacrificio (SA). Este sistema SA submarino tiene ánodos soldados a la parte submarina de las pilas y utiliza agua de mar como electrolito; por lo tanto, está destinado a proteger solo la parte sumergida de los pilotes. No se ve pintura u otro sistema de protección en la parte expuesta del pilote, y se ve claramente una corrosión considerable de la sección expuesta de los pilotes.

- Verificar que el sistema SA submarino se haya instalado correctamente,
- Mida y rastree el espesor de la pared del pilote por encima y por debajo del nivel del agua para determinar la tasa de corrosión a partir del espesor original de 19 mm,
- Obtenga los cálculos del pilote del malecón para determinar la tasa de corrosión de diseño y compárela con las tasas medidas.
- Implementar medidas para detener la corrosión o reforzar los pilotes si es necesario.

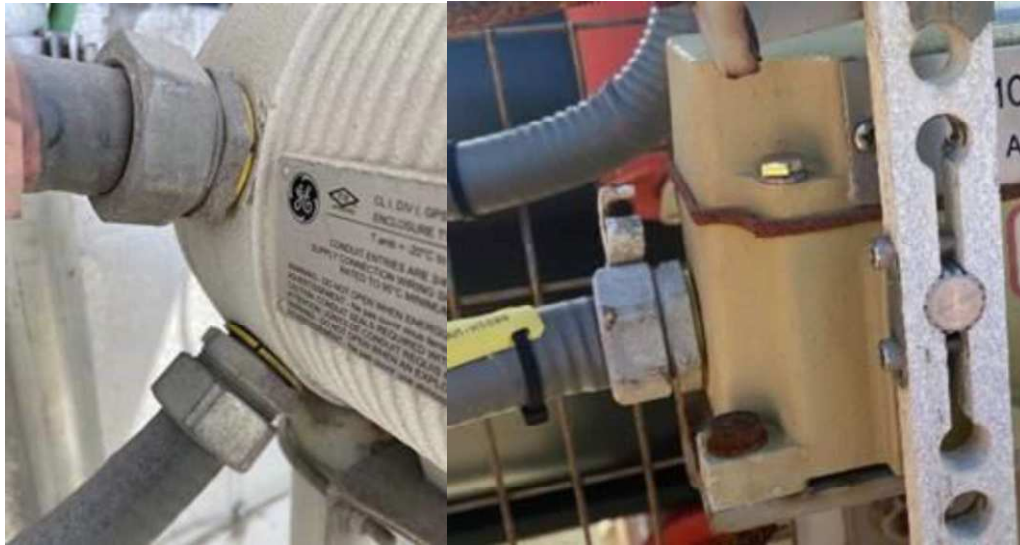
Otro problema de instalación identificado por S&L es que alguna instrumentación fue instalada sin tubos de drenaje, o los tubos de drenaje no fueron dirigidos a un lugar seguro. Esto no afecta necesariamente el rendimiento de los instrumentos; sin embargo, es considerado una mala práctica y puede resultar en la acumulación de condensado y peligro de resbalones. Es típico que los tubos de drenaje sean dirigidos a un lugar seguro.

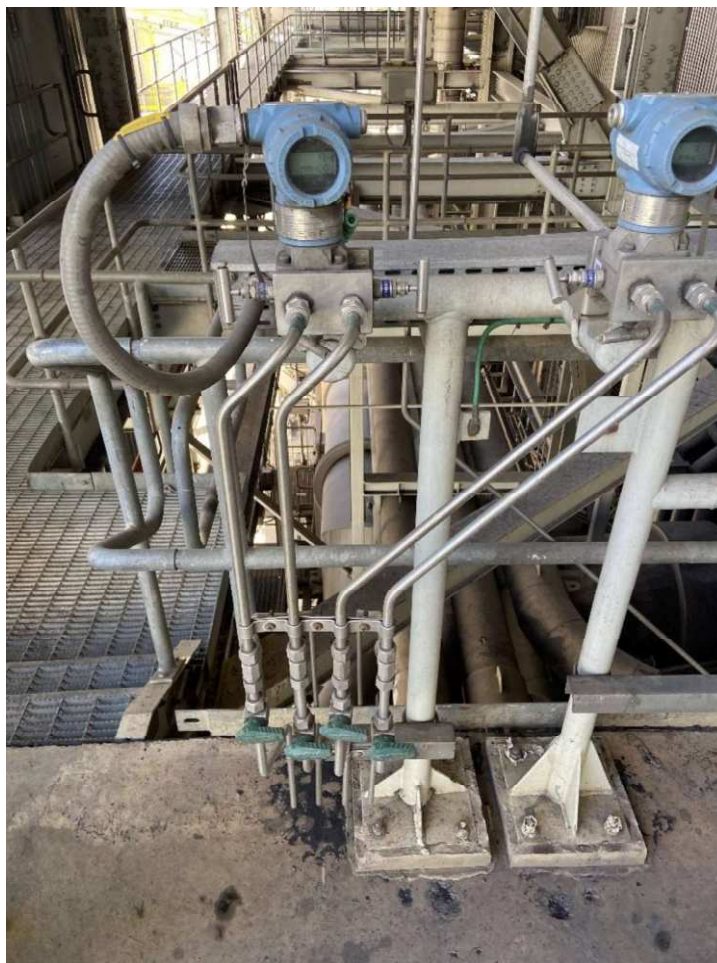
Se observó que algunas líneas de muestreo de los instrumentos, y las tuberías tenían fugas. Esto es problemático ya que puede causar que los instrumentos obtengan lecturas que no reflejen de manera apropiada los procesos que se tratan de medir. Muchas de estas fugas ocurren en las válvulas, lo que lleva a S&L a creer que los asientos de las válvulas podrían haberse dañado debido a las malas prácticas de instalación.

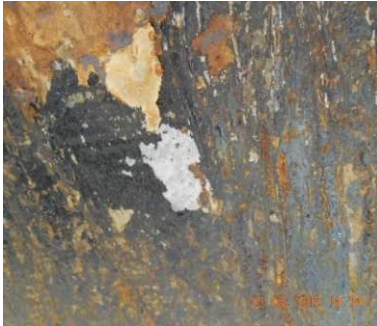
<p style="text-align: center;">Pieza de abajo oxidada</p>	
<p>3814-LZ-MM-000006 Septiembre 2016</p>	<p>Lluvia torrencial sobre el estator de alta y media presión (HP / IP) de la U1 y U2 del generador causó óxido y corrosión visibles. Esto fue por incumplimiento grave a los requisitos de almacenamiento y protección de equipos del proveedor OEM</p>	<p><u>Acciones solicitadas</u></p> <ul style="list-style-type: none"> • Arreglar fuga en el techo del refugio • Eliminar el óxido • Implementar el programa de conservación de OEM • Terminar en septiembre de 2016 <p><u>Acciones implementadas</u></p> <ul style="list-style-type: none"> • Fugas reparadas • Se desconoce el estado de otras acciones 	<p>Almacenamiento y Preservación</p>

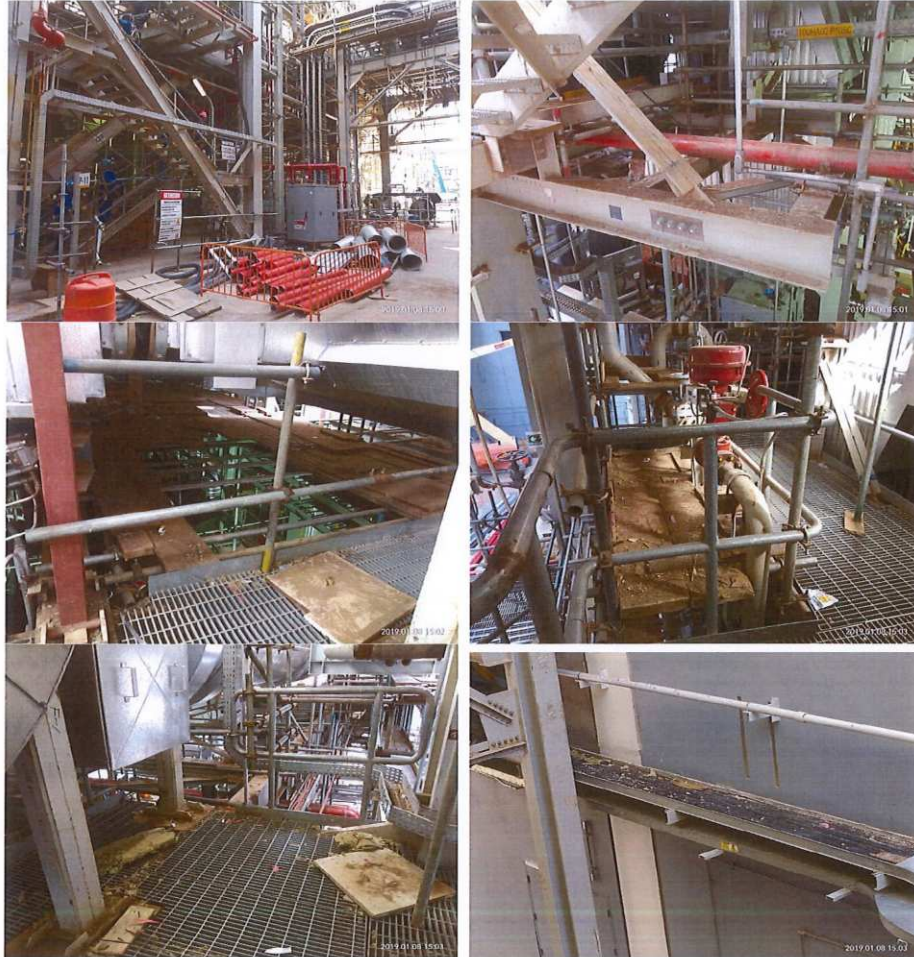
- Informe 3814-LZ-MM-000573 El inspector del proveedor de equipos Howden identificó la carcasa del calentador de aire con soldaduras de sellado inadecuadas que se encontraron mediante inspecciones internas después de una lluvia.

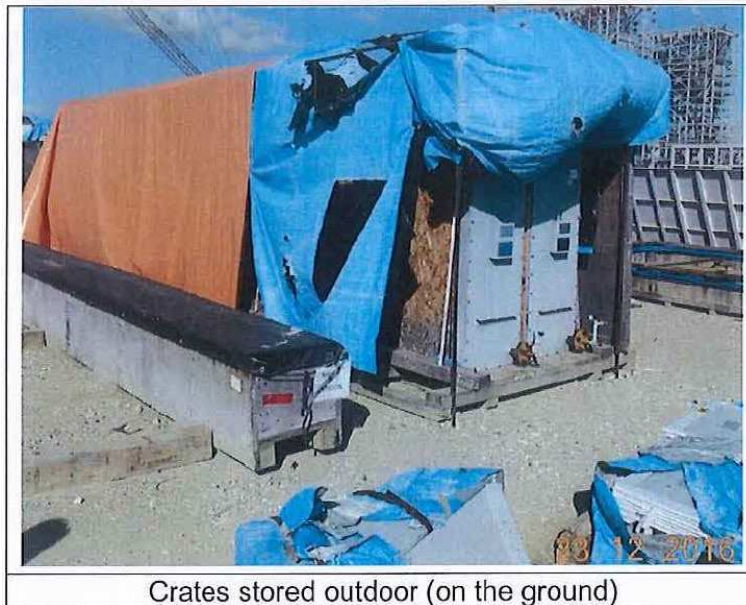
El equipo de la Unidad 1 se colocó sobre una tarima de madera y permaneció al aire libre en un área designada para almacenar equipos. Estaban cubierto con una lona que estaba sostenida con andamios. Este método no cumple con los requisitos del proveedor para el almacenamiento en interiores dentro de bodegas en áreas secas y con temperatura controlada. Independientemente de la duración del almacenamiento, el proveedor requiere la aplicación de un inhibidor de óxido con inspecciones mensuales para garantizar que no se produzca corrosión. No se menciona si esta acción se llevó a cabo en la notificación. Se cree que el tiempo total de almacenamiento superó los 4 meses. Por lo tanto, también debería haberse implementado una purga de nitrógeno de 10 psi. Esto tiene el potencial de afectar el rendimiento y la confiabilidad de este equipo. Se produjo una condición similar para el módulo del calentador de aire de carbón y vapor de la Unidad 2, como se informó en el Aviso de alarma n.º 3814-LZ-MM-000082

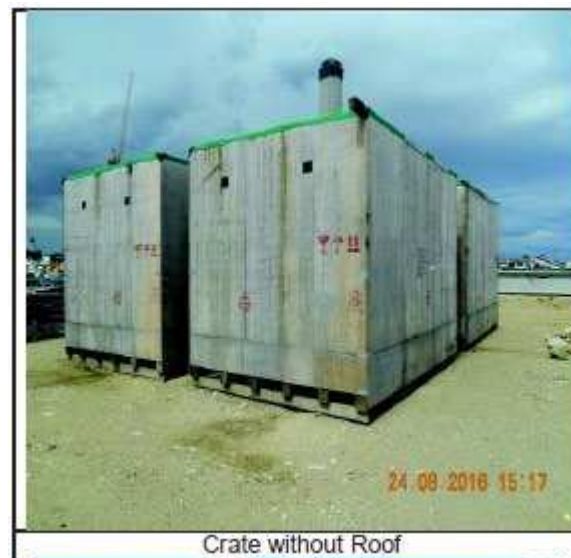
Según las especificaciones del proveedor, estas cajas de motor deben almacenarse en interiores o al menos bajo un techo resistente a la intemperie, o alternativamente cubiertas con lona (Ver Figura 3-19). Esto es un incumplimiento con respecto a las especificaciones de almacenamiento del proveedor, ya que la humedad podría dañar las piezas internas del motor. El control de calidad del Consorcio exigió que las cajas de madera de los motores se abrieran de inmediato para determinar si el empaque interno estaba dañado y para confirmar que no había humedad que pudiera dañar el motor y reparar cualquier daño. El almacenamiento inadecuado del motor puede resultar en una reducción de la confiabilidad del equipo debido a la corrosión y la absorción de humedad por parte del aislamiento eléctrico. Se indica que se preparó un techo provisional temporal, pero este pudo haber sido inadecuado. S&L recomienda revisar los registros de la planta para asegurarse de que los motores se inspeccionaron como se indica en el aviso y luego se almacenaron según los requisitos del proveedor. Estos requisitos probablemente incluyeron pasos más allá de simplemente ubicar los motores en un área protegida con techo improvisado.
