Análisis, clasificación y propuestas de gestión geoambiental de las playas de República Dominicana

Ministerio de Turismo

2010-2012

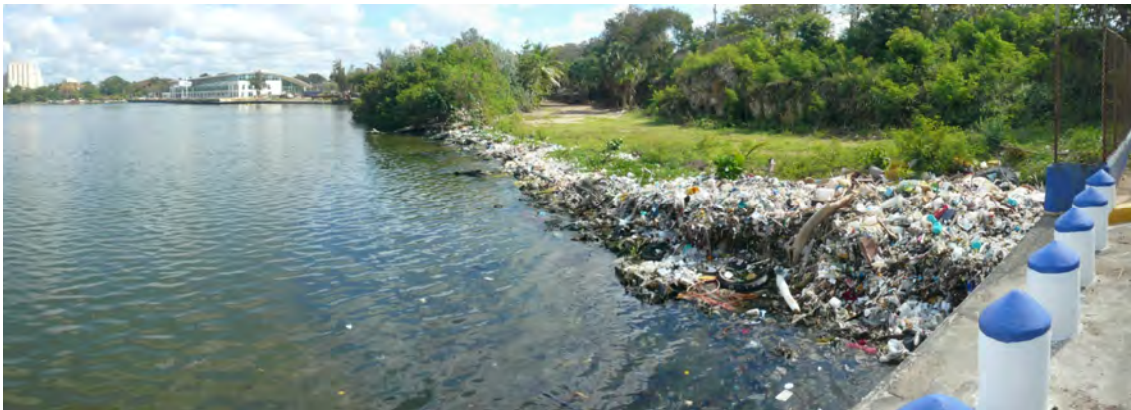
1. Contaminación en los estuarios, las lagunas costeras y el mar con desechos orgánicos e inorgánicos provenientes de aguas interiores aportando desechos de diversa naturaleza (Figura 4).

Figura 4. Llegada masiva de residuos sólidos via fluvial, rio Ozama, con potencias superiores a 1,5 m.

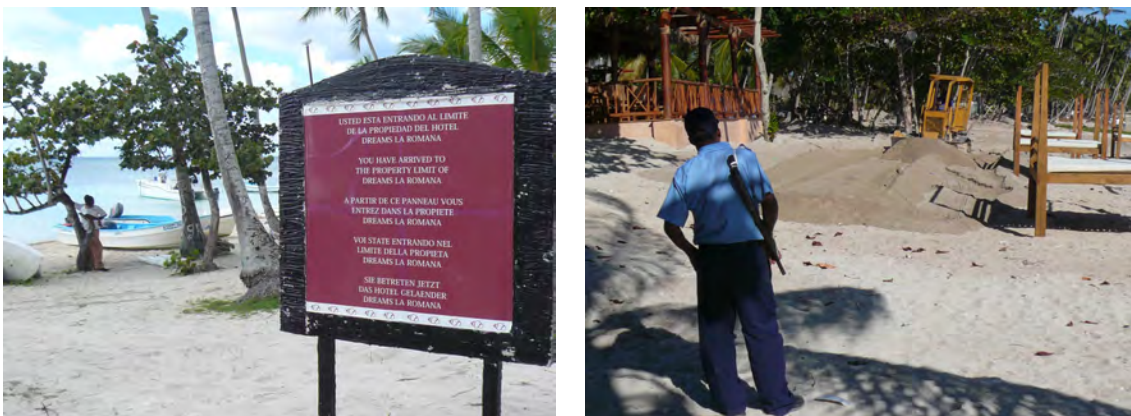
2. Privatización e impedimento de entrada a las playas y zonas costeras por parte de agentes privados (Figura 5).

Figura 5. Diferentes formas de impedir el uso público del espacio litoral

C5. Acceso público: se refiere a la accesibilidad del usuario a la playa, si este está restringido por la presencia de resorts o zonas privadas (Figura 5), o si existe algún tipo de acceso al público en general sin ningún tipo de restricción. Este valor puede ser un indicativo de la frecuentación e incluso de la regulación y gestión del espacio playa, duna o cala.

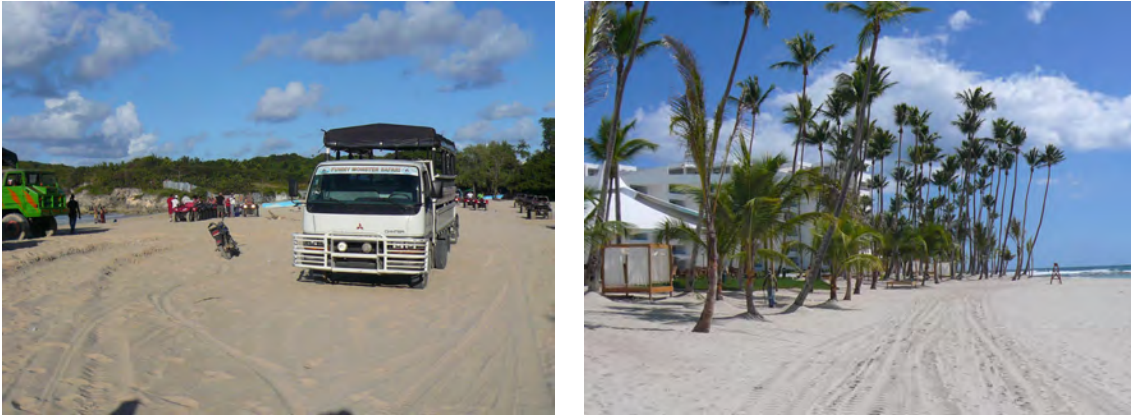
3. Depósitos en bahías y puertos de rockask, prohibidos por convenios internacionales como el de Basilea.
4. Instalación de marinas y canales de navegación en lugares inapropiados.
5. Destrucción de dunas y destrucción de la vegetación costera, ya sea por las prácticas indebidas amparadas en la gestión o por el uso de las playas como área de circulación y estacionamiento (Figura 6), este fenómeno afecta también a las áreas de anidación.

Figura 6. Ejemplos de destrucción de vegetación costera en Macao y Juan Dolio.

campana, juntamente con la falta de manglares, donde en tan solo en dos playas está presente, en la playa de El Portillo y en Bayahibe y este último, con altas tasas de polución y suciedad atribuibles a una falta de regulación del uso de playa, con parqueos y circulación de vehículos. En la Figura 43 observamos algunos ejemplos de degradación del sistema dunar de macao y Juan Dolio.

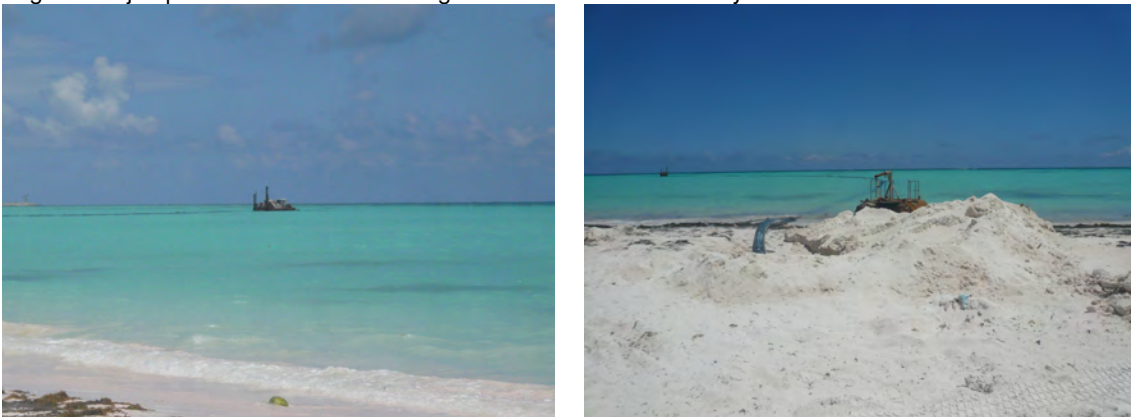
Figura 7. Ejemplos de dragado de bancos arenosos de fondo marino y vertimiento sobre playa aérea, Cap Cana Juanillo.

7. Dragado de las costas y su consecuente erosión de las playas y espacios de corales asociados (Figura 7), y extracción de agregados y otros materiales de las playas para la construcción, o bien extracciones de arenas en playas vírgenes para rehacer playas degradadas.
8. Modificación del paisaje costero producto de destrucción de cabos y otros perfiles costeros.
9. Extracción de arrecifes de coral para elaboración de joyas y otros tipos de adornos.
10. Destrucción de las áreas de praderas de fanerógamas marinas con pretexto de limpieza de playa en áreas turísticas o por uso indebido de embarcaciones.

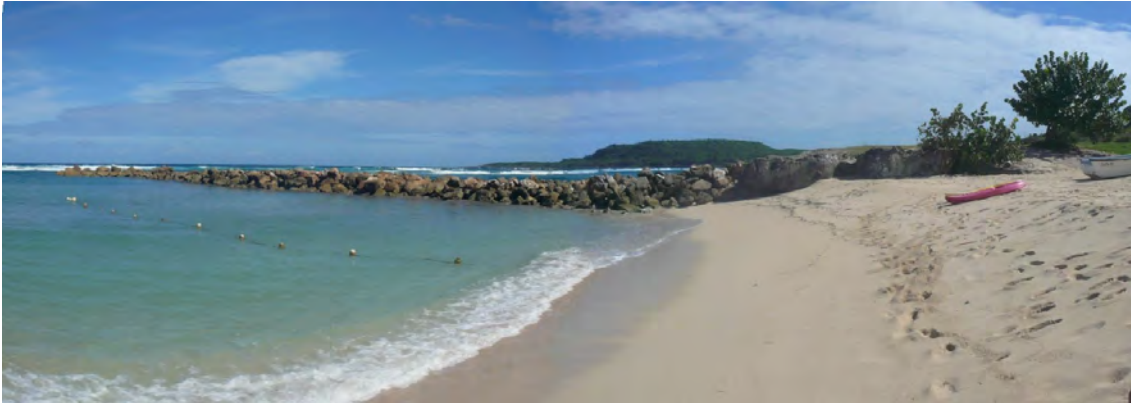
Figura 8. Creación de espigones en playas artificiales y construcción del sistema dunar. Playa Luperón.

11. Construcción de espigones que interfieren la dinámica marina y obras de ingeniería por encima de la capacidad de soporte del sistema (Figura 8).

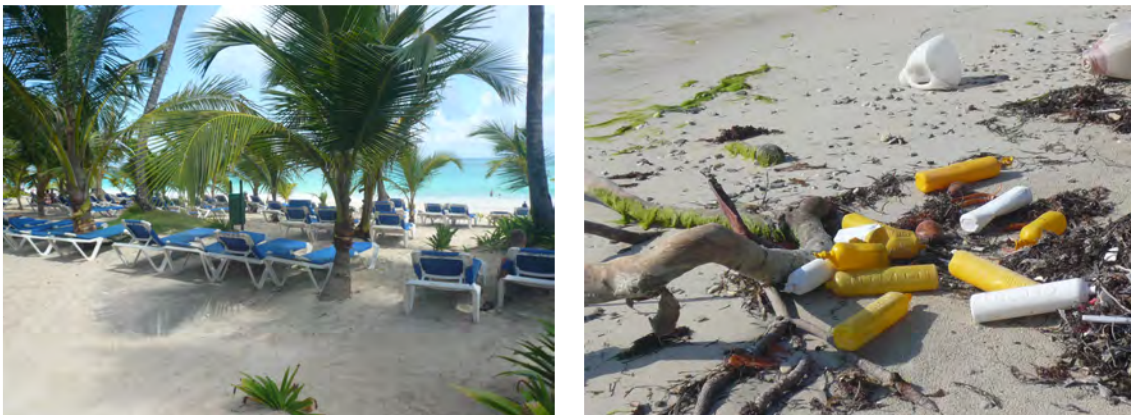
12. Falta de planificación en cuanto a la instalación de infraestructura, fijas y temporales, y en el secado de lagunas costeras para desarrollo de infraestructuras turísticas (Figura 9).

13. Sobrepesca estuarina y en el mar, además del uso de artes de pesca prohibidos que afectan a los corales (Figura 9).

Figura 9. Ejemplos de instalación no ordenada de servicios temporales de playa y materiales químicos utilizados para la pesca sobre áreas coralinas.

B9. Presencia de cantos-corales: su presencia es un síntoma de procesos erosivos en la zona del *lagoon*. Suelen distribuirse a lo ancho de la playa y obedece a una acción erosiva del oleaje, atribuible esta presencia a la falta de pastos marinos o bien a la afectación de procesos huracanados de incidencia directa sobre la playa (Figura 23) o a la realización de pesca con productos químicos que favorecen la necrosis del sistema (Figura 9).

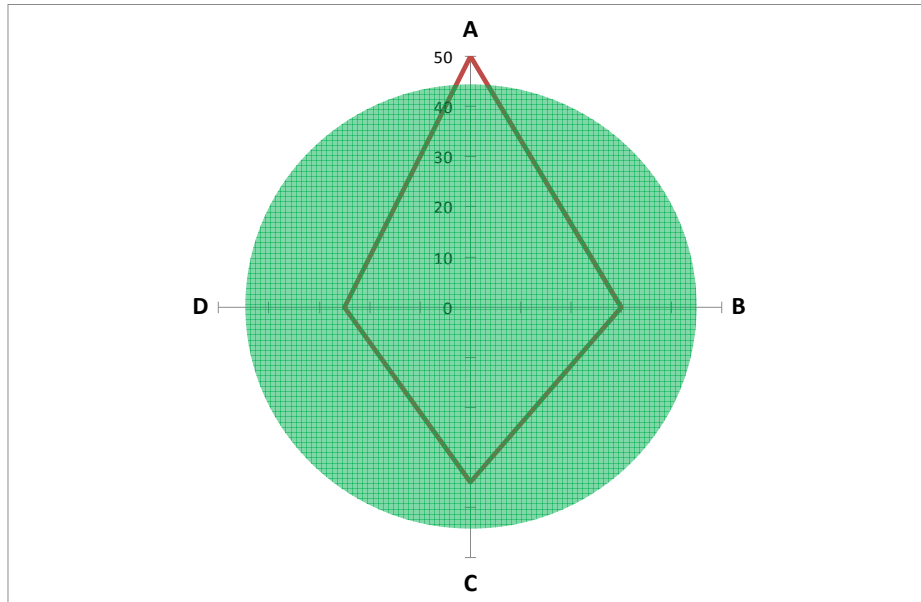
Figura 10. Representación gráfica de la aplicación de un *checklist*, el caso de Punta Cana.

cuatro. Por su parte el ratio MP/IV (Punta Cana es de 1.3), nos indica el balance entre la vulnerabilidad y las medidas de protección y/o de gestión de un determinado sector de la costa. Sin embargo en este punto, no debe interpretarse como una gestión bien dirigida o mal dirigida en función de la gráfica resultante (Figura 10).

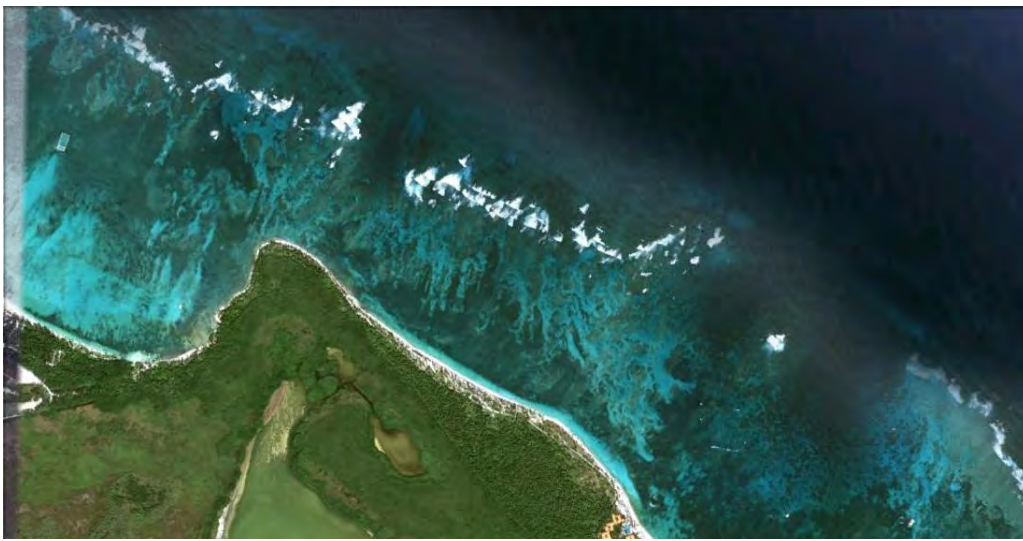
- 1.- Aquellos conocidos como arrecifes de franja o marginales (*fringing reef*), que se caracterizan por su proximidad a la costa, presentan cierta continuidad, poco fragmentados y se caracterizan por la presencia de una laguna (*lagoon*) de escasa profundidad, donde se acumula una gran cantidad de sedimento de origen coralino (Figura 11) e importantes praderas de fanerógamas marinas, y.
- 2.- Aquellos conocidos como arrecifes de parche (*patch reefs*), que se caracterizan por su distribución irregular sobre la costa, formando agrupaciones aisladas y separados entre si por canales más o menos profundos (Figura 12).

Figura 11: Arrecife franja o marginal (*fringing reef*) de la costa este del país. Figura 12: Arrecife parche (*patch reef*) de la costa norte del país.

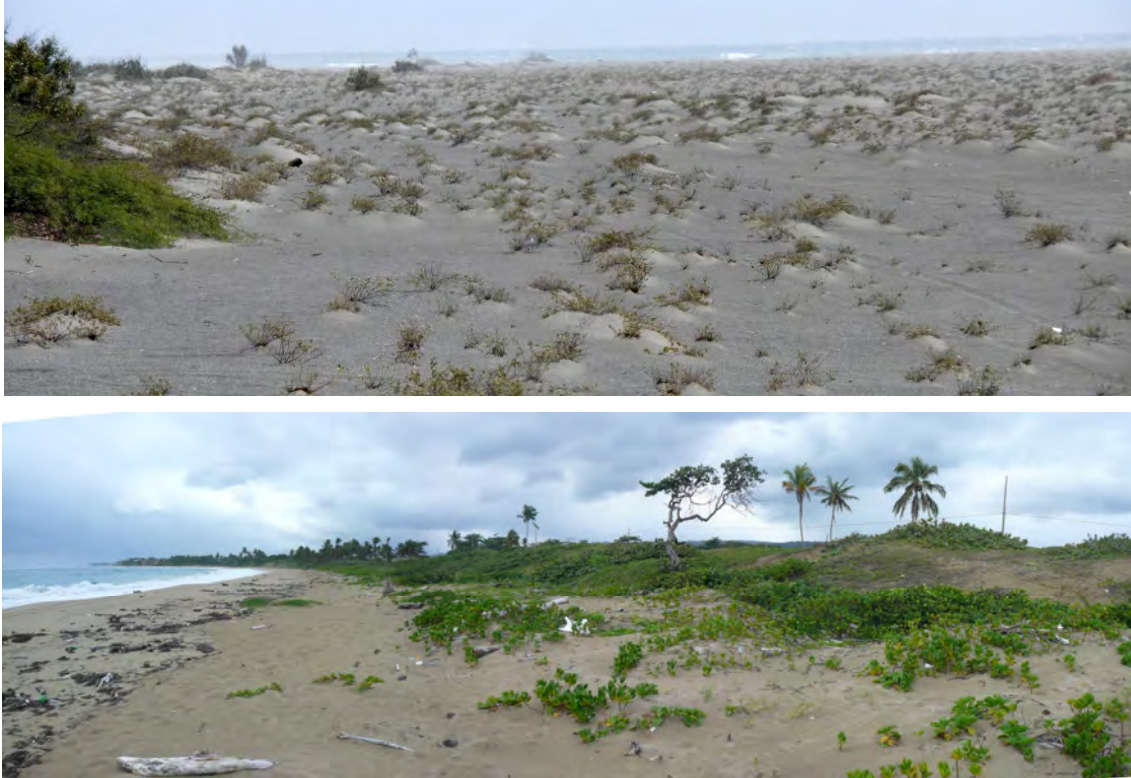
Figura 13. Ejemplos de sistemas dunares en equilibrio de Derrumbao y Rocón.

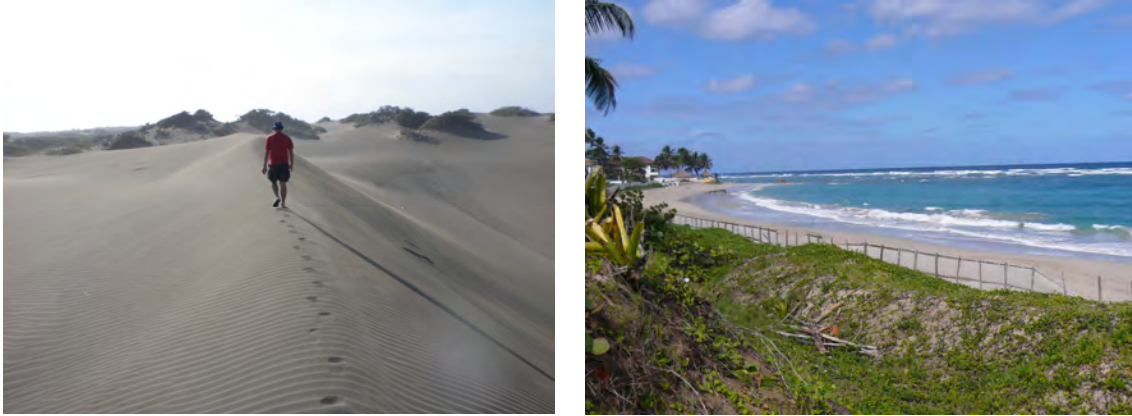
A8. Altura dunas: este parámetro solamente se cumplimentará en caso de presencia de un sistema dunar en la unidad de análisis. El parámetro nos indica las potencias sedimentarias de estas y su relación con los sistemas playa y aportes sedimentarios al sistema emergido (Figura 14).

Figura 14. Ejemplos de potencias dunares de las Calderas y playa Goleta.

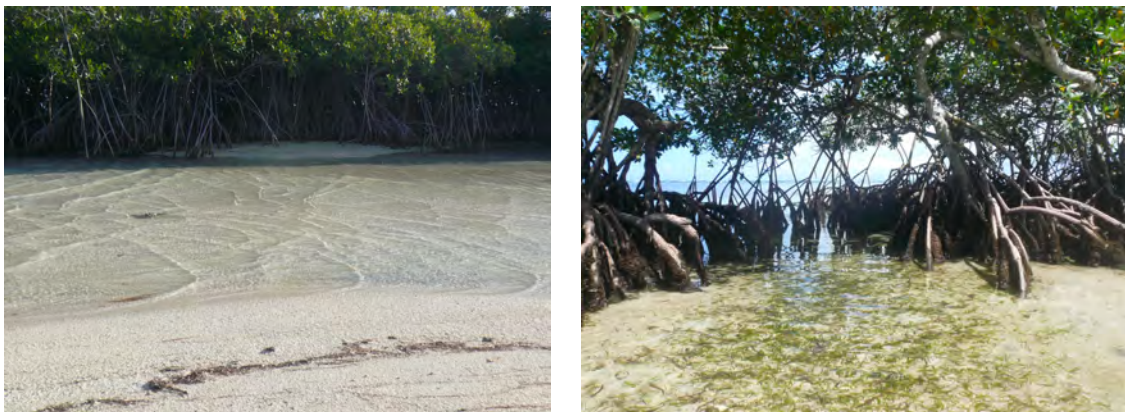
A10. Presencia/ausencia de manglar: el manglar es un ecosistema formado por árboles muy tolerantes a la sal, son biotopos tropicales y subtropicales (con características acuáticas y terrestres), localizados en la zona intermareal de costas protegidas o poco expuestas. Los manglares desempeñan una función clave en la protección de las costas contra la erosión eólica y el oleaje, proporcionando una protección natural contra fuertes vientos, olas producidas por huracanes e incluso por tsunamis. Poseen una alta productividad, alojan gran cantidad de organismos acuáticos, anfibios y terrestres; son hábitat de los estadios juveniles de cientos de especies de peces, moluscos y crustáceos, y por ende desempeñan un papel fundamental en las pesquerías litorales y de la plataforma continental. Por tanto, su presencia denota naturalidad y protección del conjunto del sistema aéreo (Figura 16).

Figura 16: Ejemplos de manglar asociado a la zona de playa en Corbanitos y playa del Portillo.

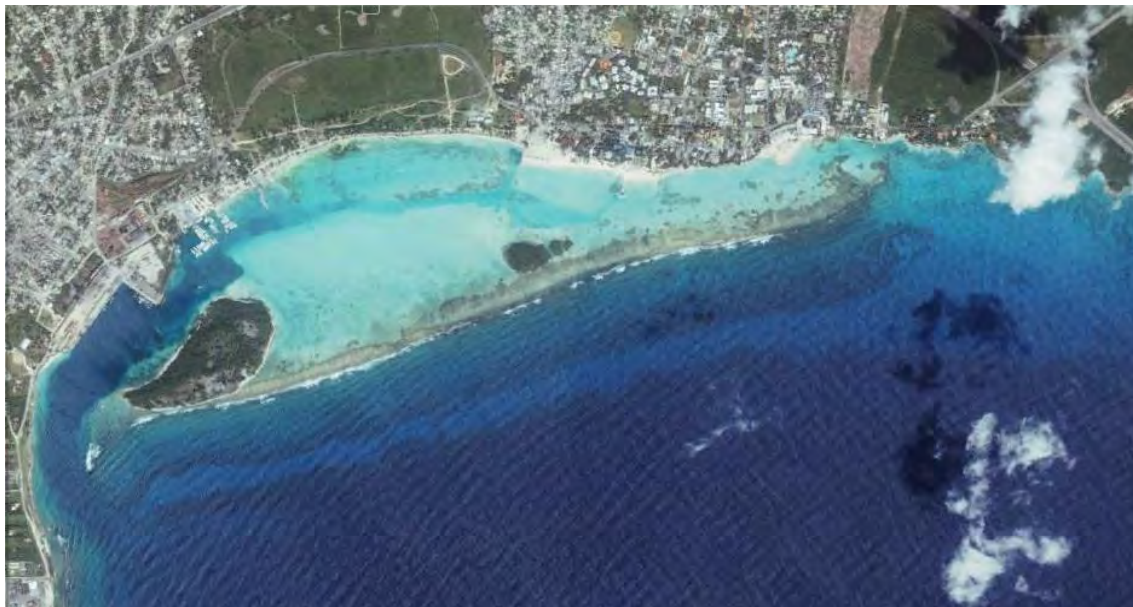
Figura 17, Terraza situada en el exterior del arrecife. Obsérvese el canal paralelo a la línea que forma el arrecife en Boca Chica (Fuente: Google Earth).

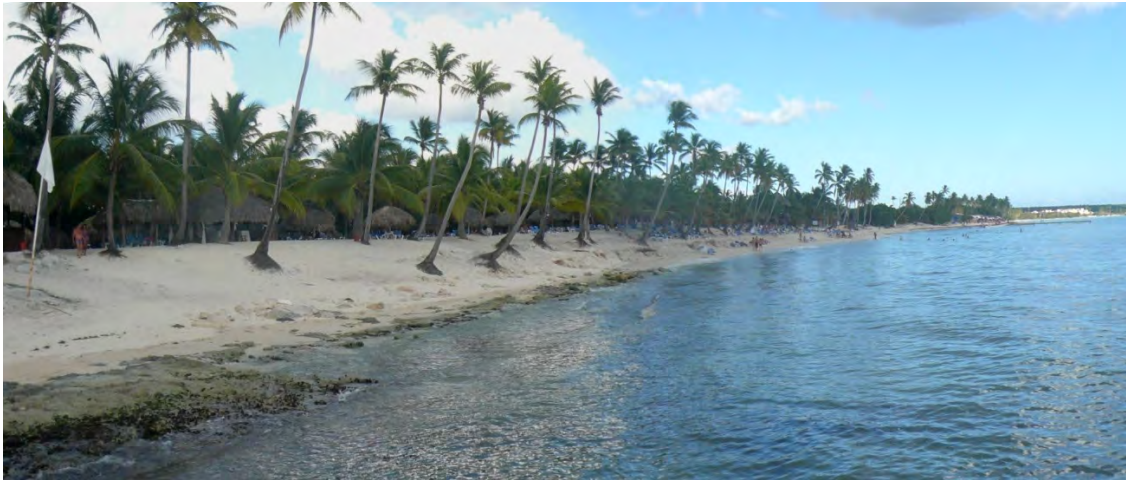
Figura 18: Presencia de un afloramiento en la playa (beach rock). Se puede apreciar claramente en primer término, y su continuidad a lo largo de la línea de costa en Bayahibe-Dominicus.

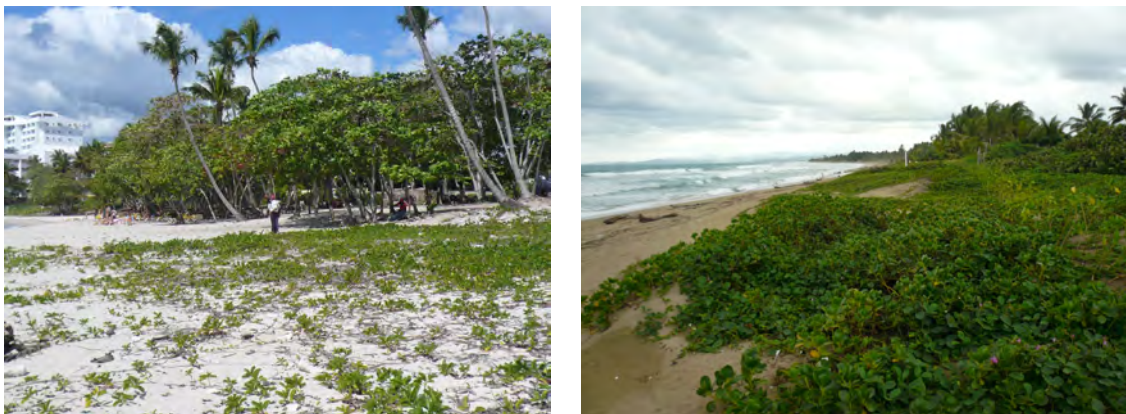
B4. Vegetación sobre la playa: la presencia de vegetación de playa es un parametro importante a la hora de determinar la naturalidad o artificialidad de una playa o sistema dunar. Esta vegetación suele aparecer en la parte alta de la playa, casi en contacto con la duna (cuando esta está presente), tal y como podemos observar en la Figura 19. La presencia de esta vegetación es un indicativo de naturalidad del sistema y estabilidad del mismo, así como un reflejo de la gestión desarrollada sobre el.

Figura 19, Presencia de vegetación de playa, playas de Juan Dolio y playa Ambar Dune

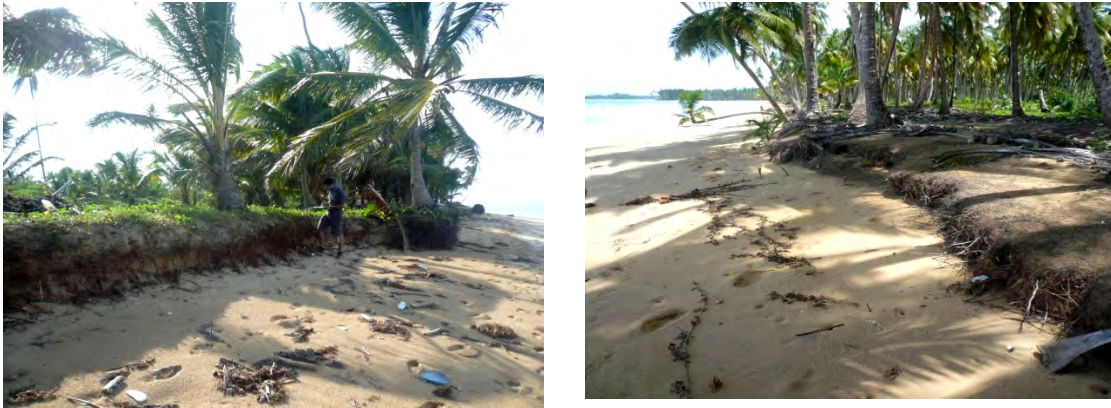
B5. Escarpe erosivo: se trata de una forma claramente erosiva que se encuentra asociada a un escalón vertical de altura variable y vinculado a la zona de contacto entre duna y playa o bien a la zona de batida de oleaje. En ocasiones también se manifiesta con sobre excavación en la base de las palmeras (Figura 20). Este escarpe erosivo lo podemos encontrar también en la zona de batida de oleaje.

Figura 20, Escarpes erosivos de diferente magnitud en las playas deUvero Alto y Cosón

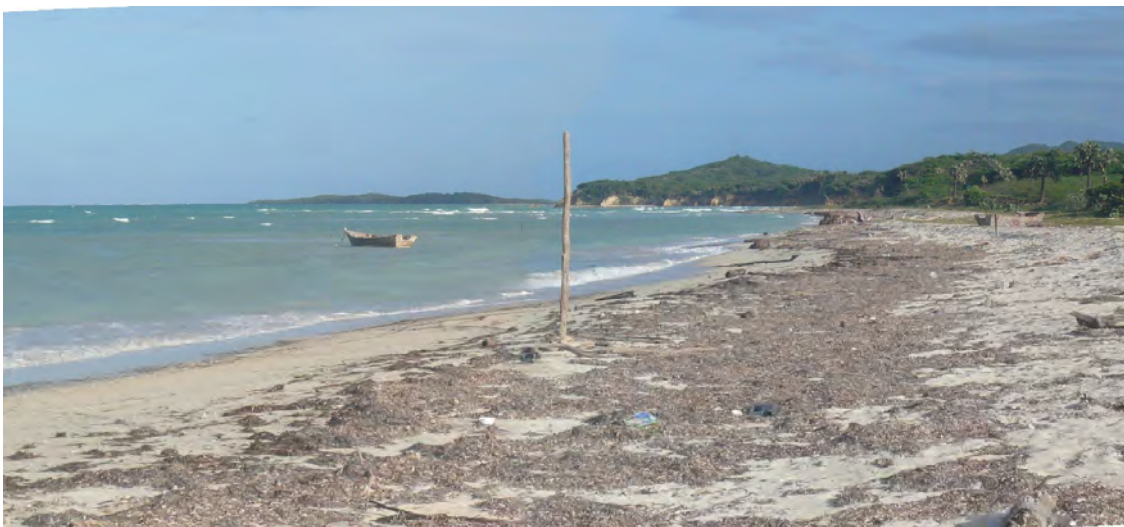
Figura 21, Estructura natural de llegada de sedimento incorporado en los pastos sobre la playa emergida de Punta Mangle.

B6. Presencia de pastos marinos: la presencia de pastos marinos, sobretodo *Thalassia testudinum*, constituye un magnífico indicador del estado de la playa sumergida, o *lagoon*, tanto por su importancia ecológica (elevada biomasa vegetal y animal), como su contribución a la cadena alimenticia, etc., como en los aspectos físicos de reducción de la energía del oleaje incidente, trampa sedimentaria, gracias a sus rizomas, así como producción de sedimento neto para el sistema sumergido y aéreo. Su presencia, lejos de ser considerada “suciedad” significa un buen estado natural y buena “salud” del conjunto del sistema (Figura 21).

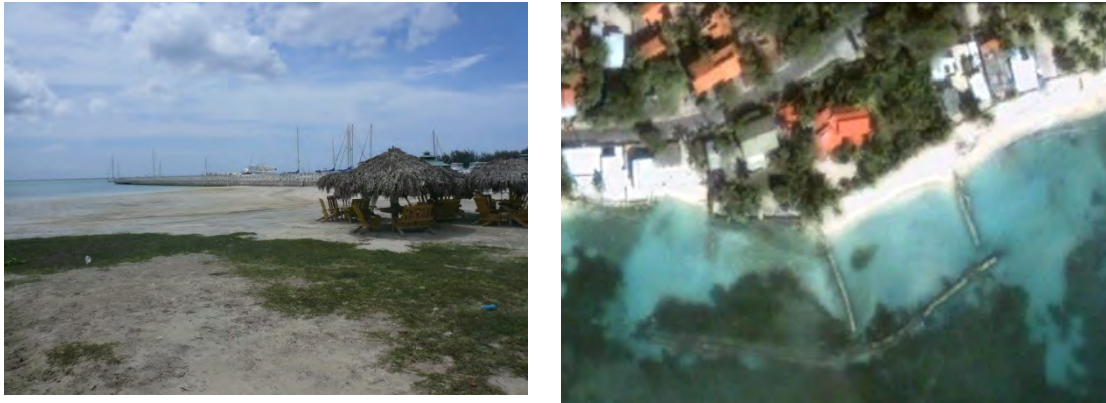
B7. Estructuras artificiales emergidas y sumergidas: ambos elementos representan una alteración en la hidrodinámica marina del área próxima a la playa, y por tanto elementos negativos que favorecen procesos erosivos continuados sobre el conjunto del sistema playa-duna por actuaciones que favorecen la rigidez del espacio dinámico (Figura 22).

Figura 22, Estructuras artificiales emergidas en Andrés Boca Chica y sumergidas en Juan Dolio.

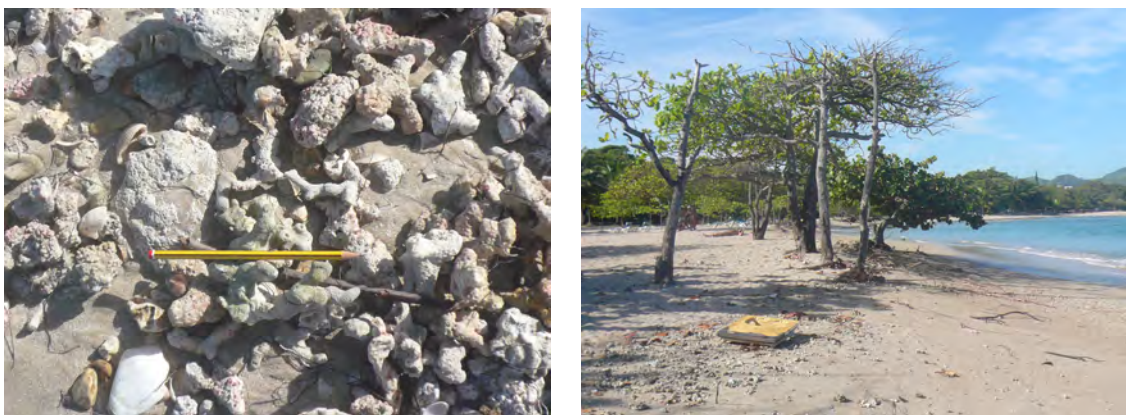
Figura 23, Presencia de cantos de corales en la playa de Costambar

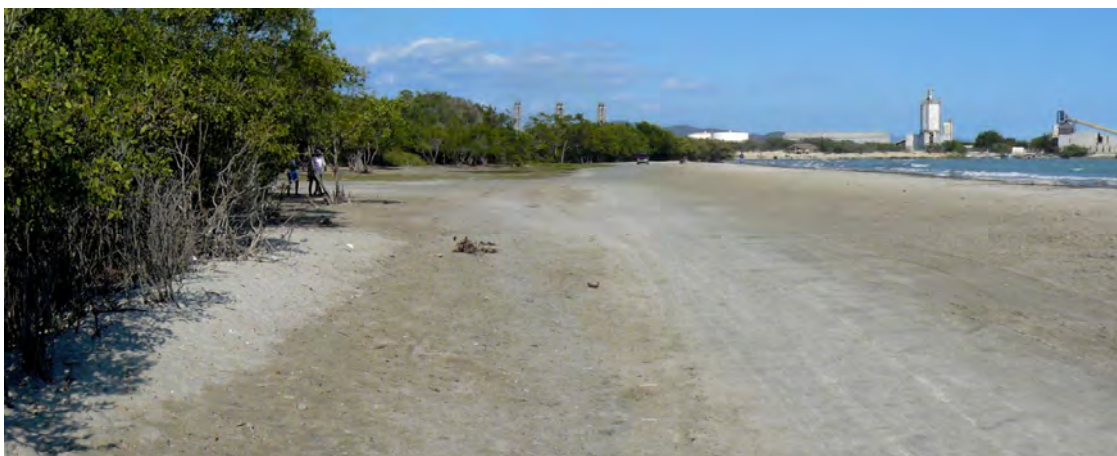
B10. Compactación: este fenómeno se produce por un uso excesivo de la playa, generalmente asociado a circulación y estacionamiento de vehículos sobre esta. Es un impacto negativo que favorece la erradicación de formas y vegetación, e impide la oxigenación del sedimento. Esta compactación favorece la escorrentía superficial, la pérdida de sedimento por dinámica eólica, y en caso de presencia de manglares la mortalidad de estos por interrupción de procesos de escorrentía hídrica entre playa y manglar (Figura 24).

Figura 24, Compactación de la playa de los Negros y afectación al sistema dunar y manglar asociado.

E4. Restricción de paso de vehículos: el paso de cualquier tipo de vehículo sobre un sistema playa-duna resulta altamente negativo para el mismo, tal como se ha explicado en el apartado D12 y observado en las Figuras 24 y 36. La restricción supone una buena medida de gestión del sistema playa-duna.

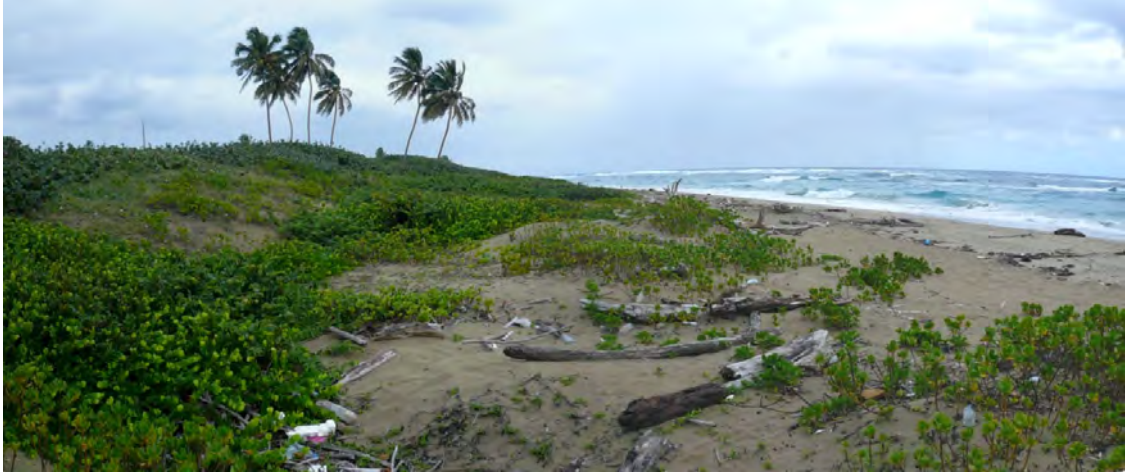
Figura 25, Estadio 1 de la clasificación morfoecológica de Hesp (1988), en un sector de la playa Rocon

El estadio que presenta un mayor y mejor grado de conservación corresponde al Estadio 1, en contraposición al Estadio 5. Es decir, el primero se caracteriza porque la duna es topográficamente continua, no hay fragmentación, cobertura vegetal superior al 90 % y ausencia de escarpes (Figura 25). El Estadio 2, es similar al anterior en cuanto a la topografía, pero no presenta la misma continuidad, también se caracteriza el menor grado de cobertura vegetal y presencia de pequeños canales si vegetar. Los siguientes estadios muestran una degradación en cuanto a la topografía, una menor cobertura vegetal, presencia de canales de deflación (*blowouts*), asimetría en el perfil de la duna, importante transporte de sedimento hacia el interior del sistema,

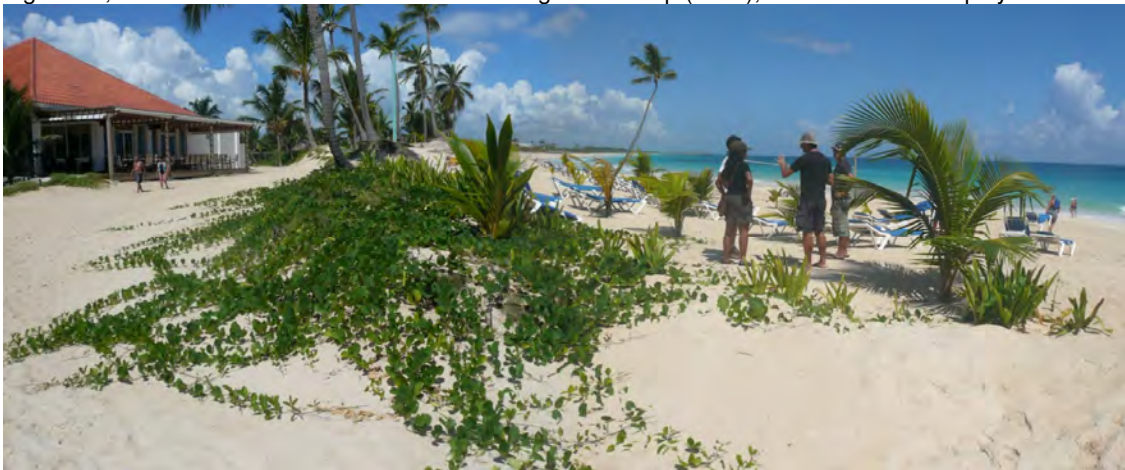
Figura 26, Estadio 5 de la clasificación morfoecológica de Hesp (1988), en un sector de Arena Gorda

etc. El Estadio 5, representa el de mayor degradación, con una total destrucción de la duna (*foredune*), tanto por causas naturales como por artificiales (Figura 26).

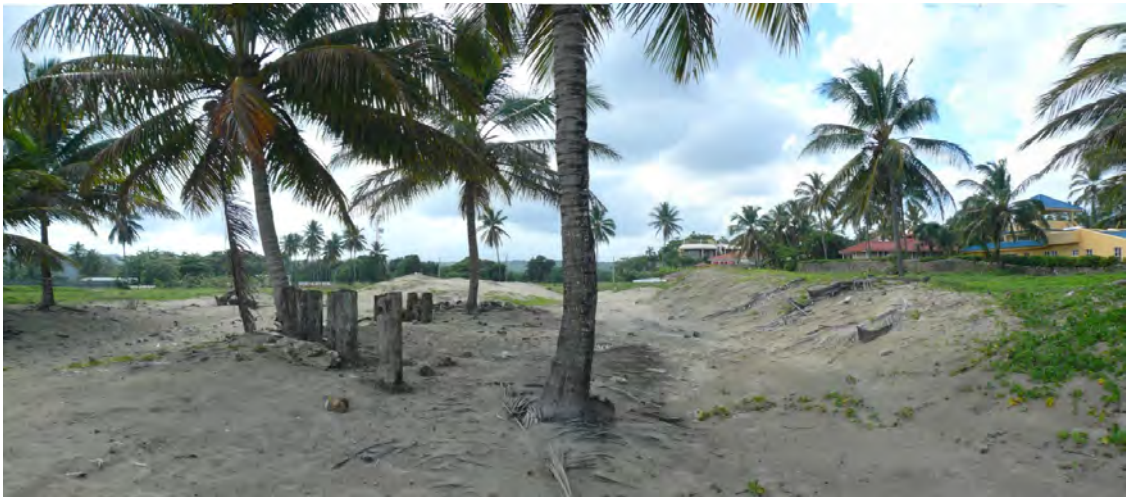
Figura 27, Áreas no vegetadas del sistema dunar delantero en Cabarete

C2. Superficie dunar sin vegetar: este ítem está relacionado con el anterior (C1) y por lo tanto hace referencia a la cobertura vegetal de la parte alta de la playa, en el contacto entre sistema playa y duna, y la propia morfología dunar. A mayores áreas dunares no vegetadas tendremos más procesos erosivos causados por dinámica eólica e incremento de procesos erosivos de morfologías blowout, tratándose de una forma erosiva del sistema dunar (Figura 27).

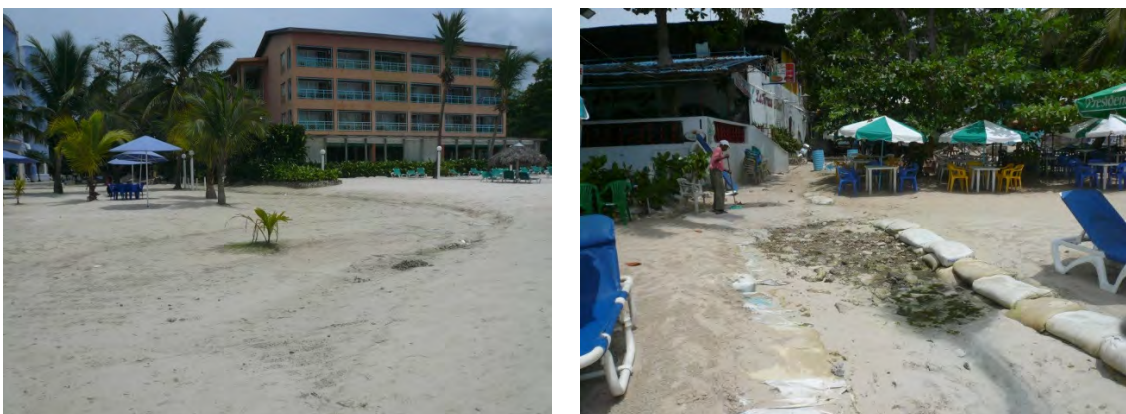
C3. Pluviales: la presencia de pluviales o canales de desagüe del agua de lluvia o alcantarillado sobre la playa, constituye un elemento negativo por efectos erosivos y efectos contaminantes que debilitan la estructura de la playa emergida y favorecen las llegadas de productos contaminantes sobre la zona de playa y áreas de baño (Figura 28).

Figura 28: Pluviales en la playa de Boca Chica Tradicional, se puede apreciar agua estancada en la fotografía de la derecha.

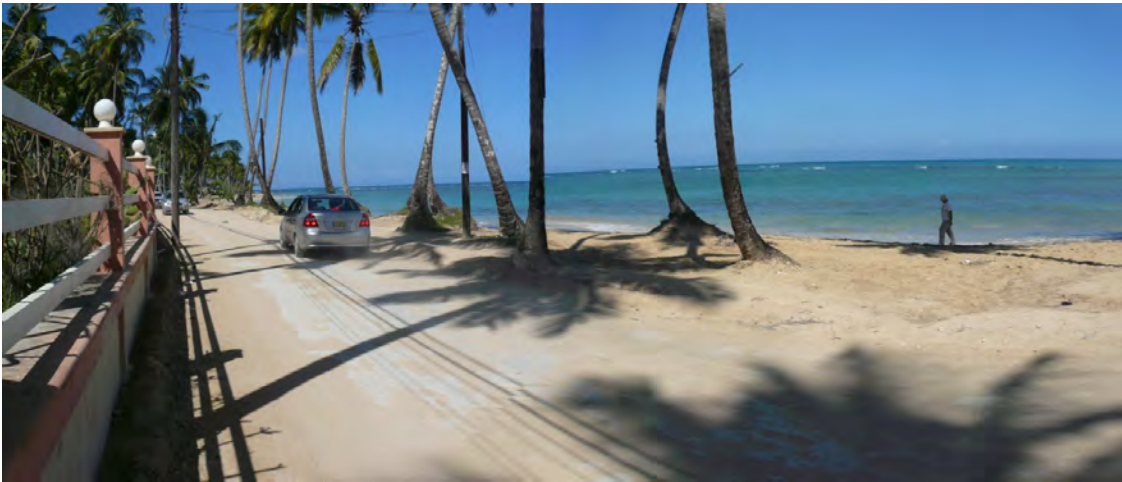
C4. Arena transportada hacia el interior del sistema: se trata de un aspecto negativo en el balance sedimentario que favorece la pérdida de sedimento, sobretodo en sectores de playa altamente urbanizado (Figura 29). Esta pérdida es atribuible a diferentes factores como erradicación de formas dunares, falta de infraestructuras que retengan el sedimento, erradicación de vegetación de playa, circulación de vehículos, etc. En la Figura 29 observamos pérdida constante en la zona de playa alta de las Terrenas por falta de elementos retentores naturales y/o artificiales.

Figura 29, Arena transportada hacia el interior del sistema en las Terrenas.

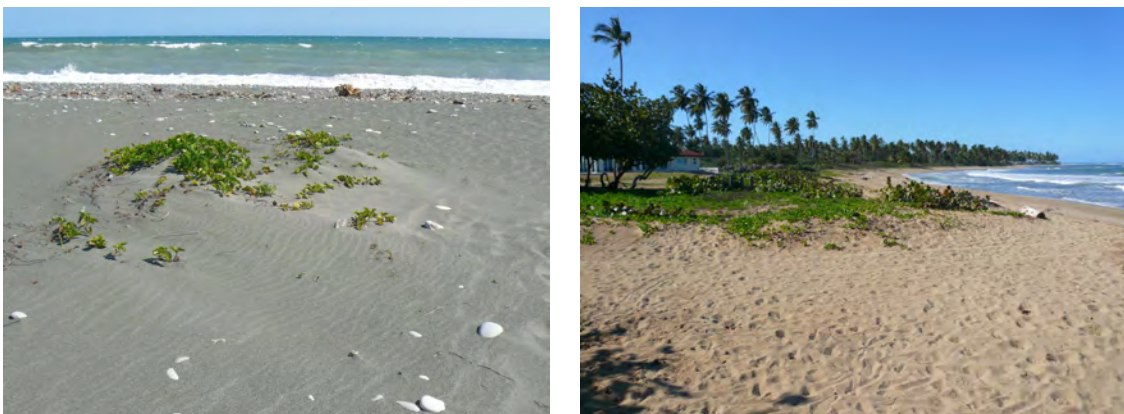
Figura 30: Neomorfologías desarrolladas a partir de la presencia de vegetación pionera en la parte de la playa en un sector las Pozas y playa el Limón

C6. Neomorfologías hacia la línea de costa: se consideran neomorfologías aquellas formas creadas de forma natural gracias a la presencia de vegetación (Figura

30). Suelen estar asociadas a playas naturales sin urbanizar y por tanto escasa presión antrópica. En playas urbanas es difícil encontrar estas formas debido a la gestión de limpieza y presión de uso sobre la playa y taludes dunares.

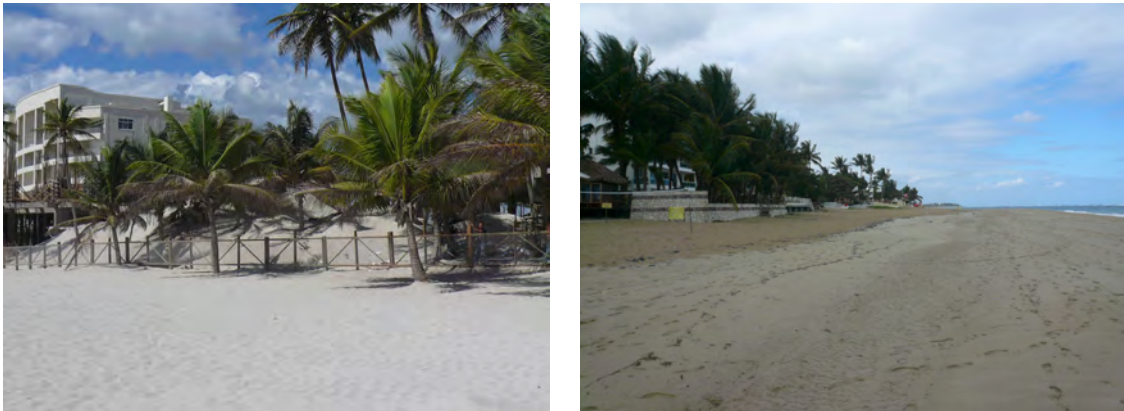
Figura 31, Procesos de urbanización del sistema dunar de Juan Dolio y Kite Beach

C8. Urbanización del sistema: este es otro elemento que influye de manera negativa en el sistema playa-duna, alterando la dinámica natural del mismo, puesto que suele realizarse casi siempre desde el primer cordón dunar hacia el interior. Estos procesos de litoralización y rigidización de la primera línea de costa supone la debilitación de los mecanismos naturales del conjunto del sistema emergido (Figura 31).

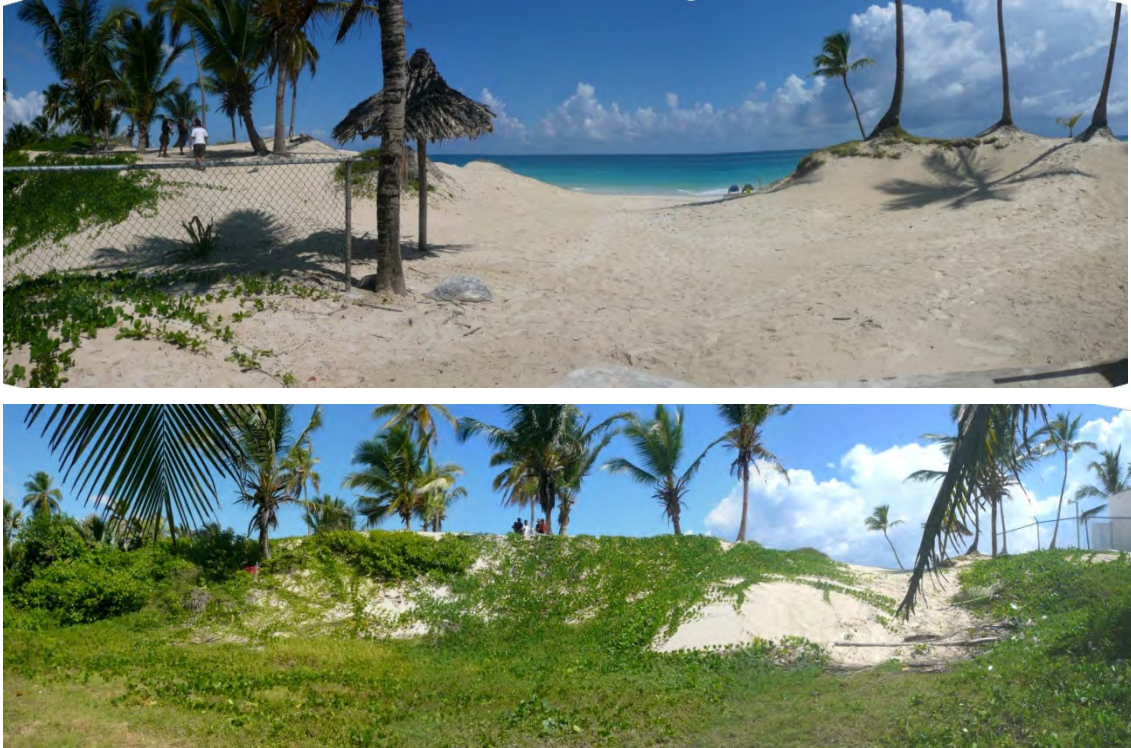
Figura 32, *Blowout* visto desde la playa y desde el interior del sistema. Obsérvese la rotura de la duna en la fotografía superior y la eliminación de la vegetación a su avance en la inferior (Playa Bávaro).

C10. *Blowouts*: elemento negativo en un sistema playa-duna e íntimamente ligado con los factores C1 y C2. Se trata de morfologías transgresivas por erosión del frente dunar y eliminación de vegetación, suponiendo el avance de formas erosivas y la debilitación de formas dunares fragmentados al romper la continuidad topográfica del sistema (Figura 32).

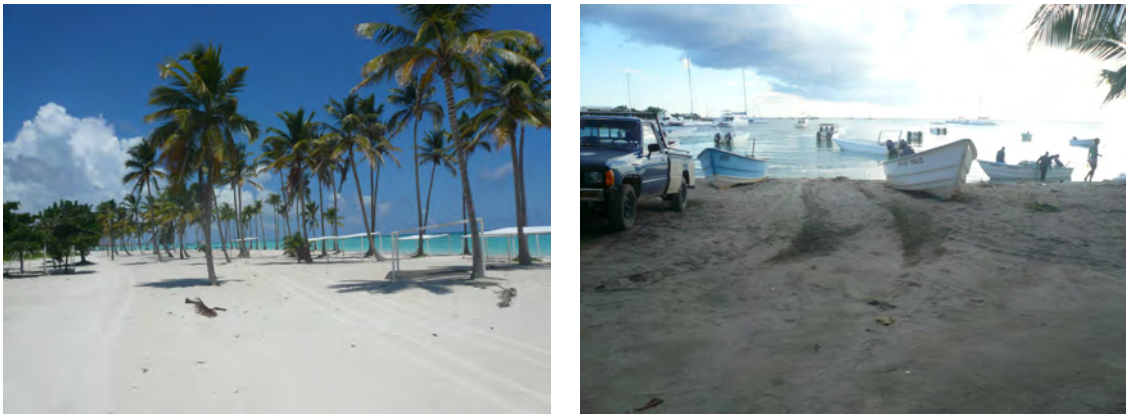
1. El acceso rodado hasta la playa que permite y facilita la circulación i parqueo sobre la misma playa, generando procesos degenerativos del conjunto del sistema emergido,
2. La limpieza mecánica, que favorece la erradicación de formas, vegetación y procesos dinámicos sobre la playa emergida y sistemas dunares adyacentes (Figura 33),
3. La presencia de embarcaciones sobre las superficies de playa o zonas de batida de oleaje, favoreciendo ocupación de playa, contaminación de aguas y afectación sobre praderas de pastos (Figura 33), y
4. La presencia de animales que puede causar molestias y problemas de tipo sanitario.

Figura 33, Se observan ejemplos de limpieza mecánica y circulación de vehículos y varamiento sobre la playa.

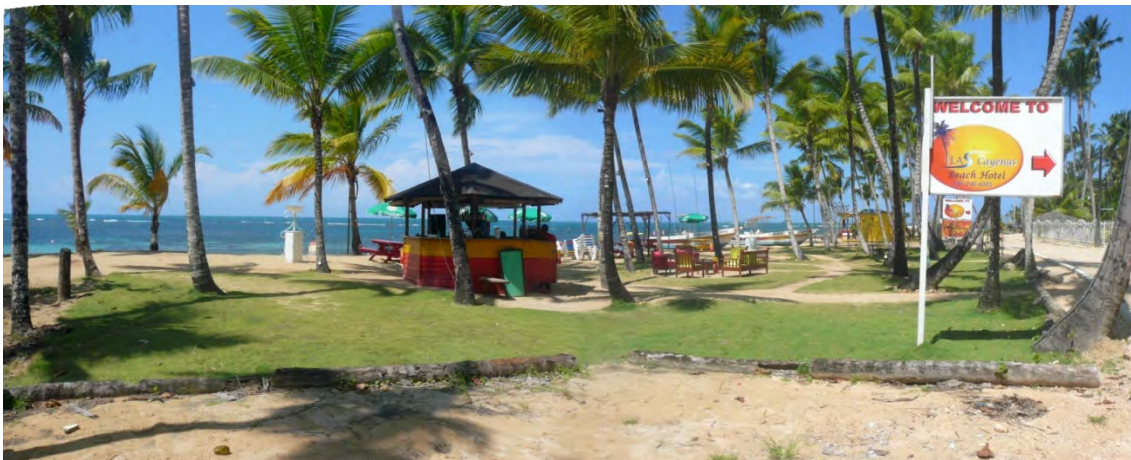
Figura 34, Instalación temporal en la Playa de Terrenas.

D10 y D11. Instalaciones temporales y permanentes: en el primer caso, nos referimos a aquellas instalaciones que no necesitan de cimientos fijos y que son fáciles de desmontar, fabricadas normalmente de madera y que en general suelen ser chiringuitos o servicios de restauración (Figura 34). En el caso de instalaciones temporales nos referimos a las realizadas con obra y que suponen impacto sobre el sistema.

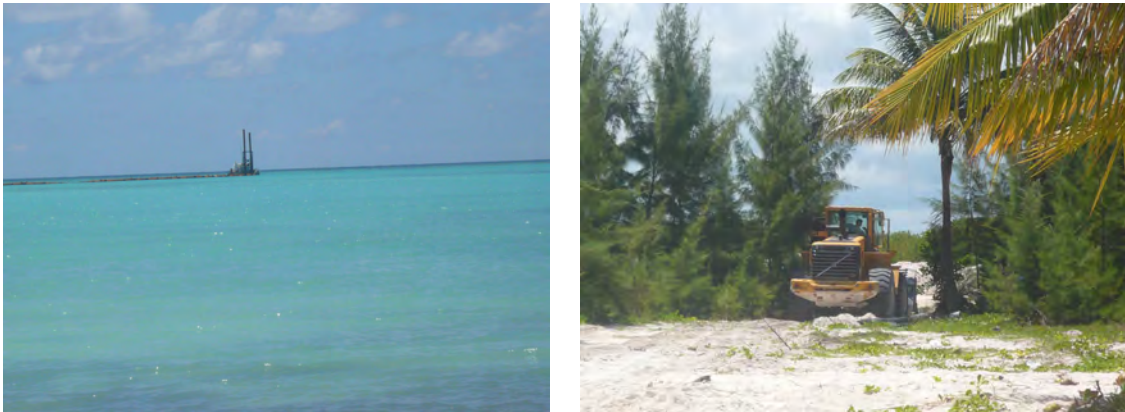
Figura 35, Extracción de arena del *lagoon* de la playa de Juanillo y su deposición sobre la misma playa para su posterior reparto.

D12. Extracción de arena de la laguna: el espacio situado entre el frente arrecifal (*front reef*) y la playa, denominado *lagoon*, constituye un sector de acumulación y depósito de arena. En ocasiones este sector de playa sumergida es dragado con el fin de alimentar la playa o en ocasiones para hacerlo a otras mediante transporte (Figura 35). Esto supone un output importante en el balance sedimentario, ya que en su proceso de extracción se elimina parte de la biota que reside en este sector del sistema, por lo que su efecto es doblemente negativo.

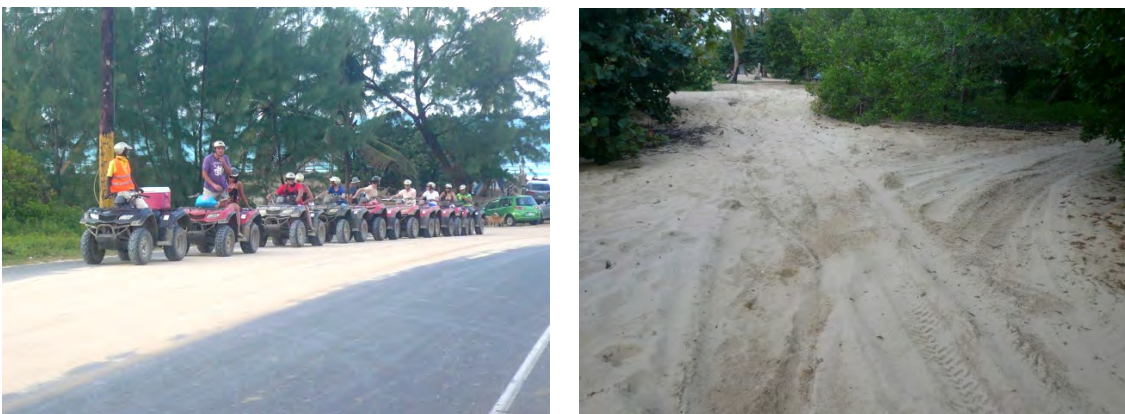
Figura 36: Efectos de los quads sobre el sistema playa-duna de Macao. Obsérvese la cantidad de arena que está sobre la carretera y la fragmentación del sistema (dcha.)

D13. Presencia de quads: esta variable se considera altamente negativa para un sistema playa-duna debido a su elevado impacto (Figura 36). El paso constante de

estos vehículos sobre la playa hace que se produzca compactación, eliminación de la vegetación, fragmentación del sistema gracias a la gran movilidad de estos vehículos, trituración del sedimento, a la vez que supone un importante output de sedimento para el balance sedimentario sin olvidar la contaminación de elementos pesados.

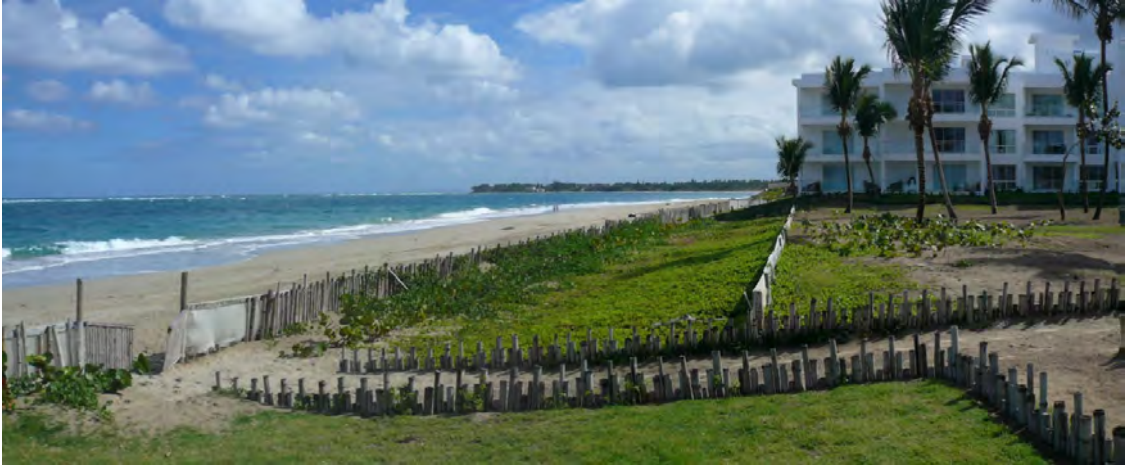
Figura 37, Instalación de trampas de arena en la playa de Goleta

E5. Trampas de arena: este tipo de actuación a través de la interferencia del flujo eólico, favorece la deposición de sedimento y puede considerarse como una técnica efectiva en la recuperación de sistemas playa-duna degradados (Figura 37).

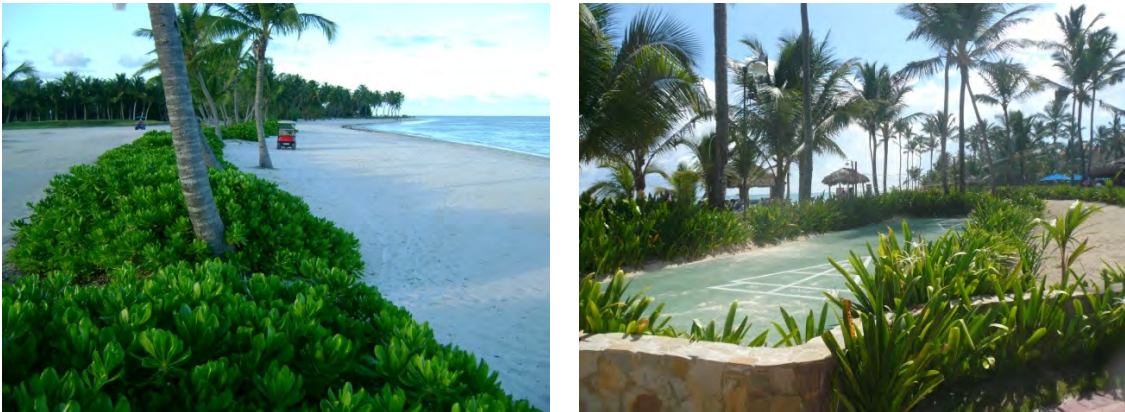
Figura 38: Efectos positivos de revegetación en un sector de la playa de Punta Cana y su utilización para proteger un área de ocio en Bávaro Arena Gorda

E6. Revegetación de áreas móviles: es junto con el punto anterior, E5, una técnica altamente positiva para la recuperación de formas, tanto si se usa después de la instalación de trampas, como en aquellos sectores de playa con pérdida de sedimento o canales de deflación (Figura 37 y 38).

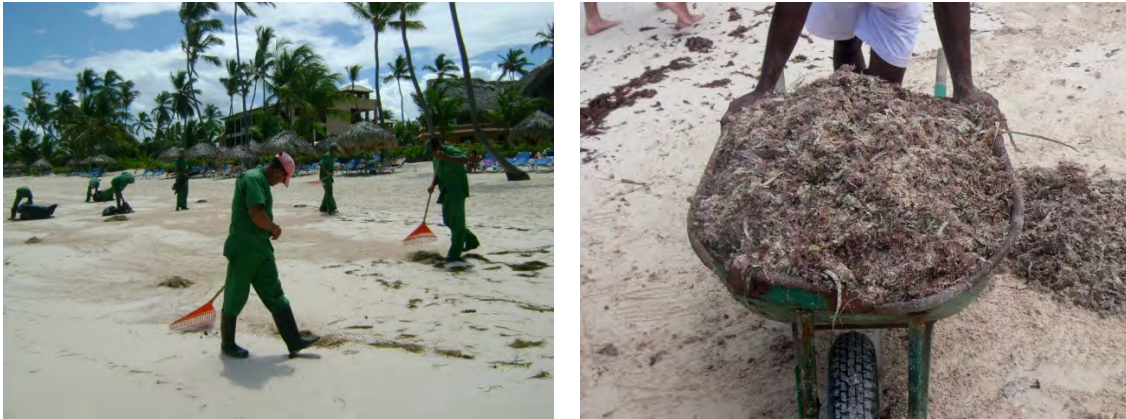
Figura 39: Labores de limpieza manual y retirada de restos vegetales de la playa en Bávaro. Obsérvese la cantidad de sedimento adherido a la vegetación.

E9. Limpieza manual: esta actividad constituye un elemento positivo, puesto que el impacto sobre el medio es aparentemente mínimo, a la vez que la pérdida de arena también es mucho menor que el derivado de la limpieza mecánica. En la Figura 39 se puede observar la cantidad de arena que se elimina con la limpieza, en este caso de manera manual. Si se realizase mecánicamente, esta sería mucho más elevada, lo que constituye un output de sedimento importante en el balance sedimentario.
