Análisis, clasificación y propuestas de gestión geoambiental de las playas de República Dominicana

Ministerio de Turismo

2010-2012

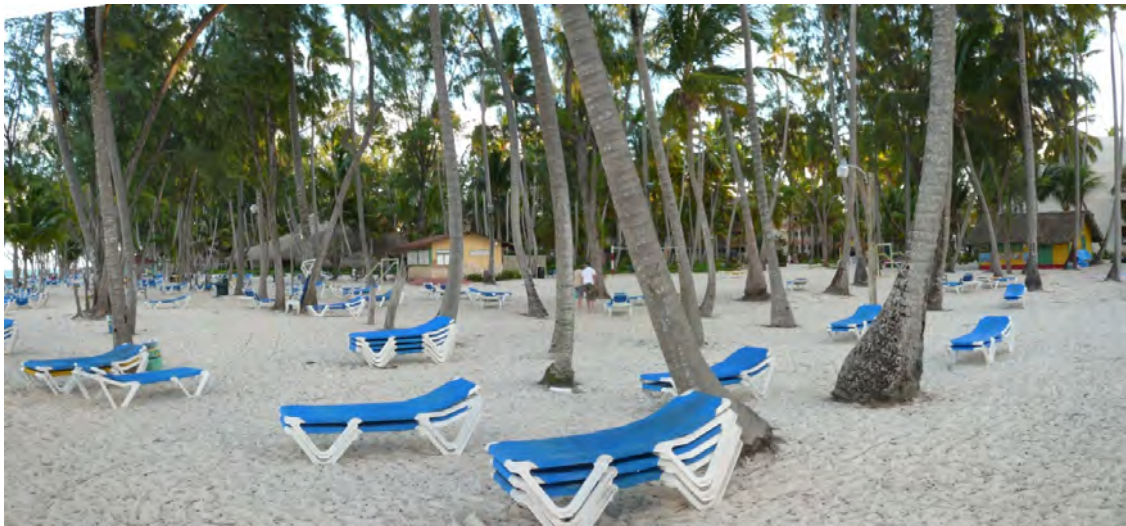
Figura 40: Ejemplo de playa Bávaro Arena Gorda de una inexistente ordenación de los servicios de playa, en este caso de hamacas.

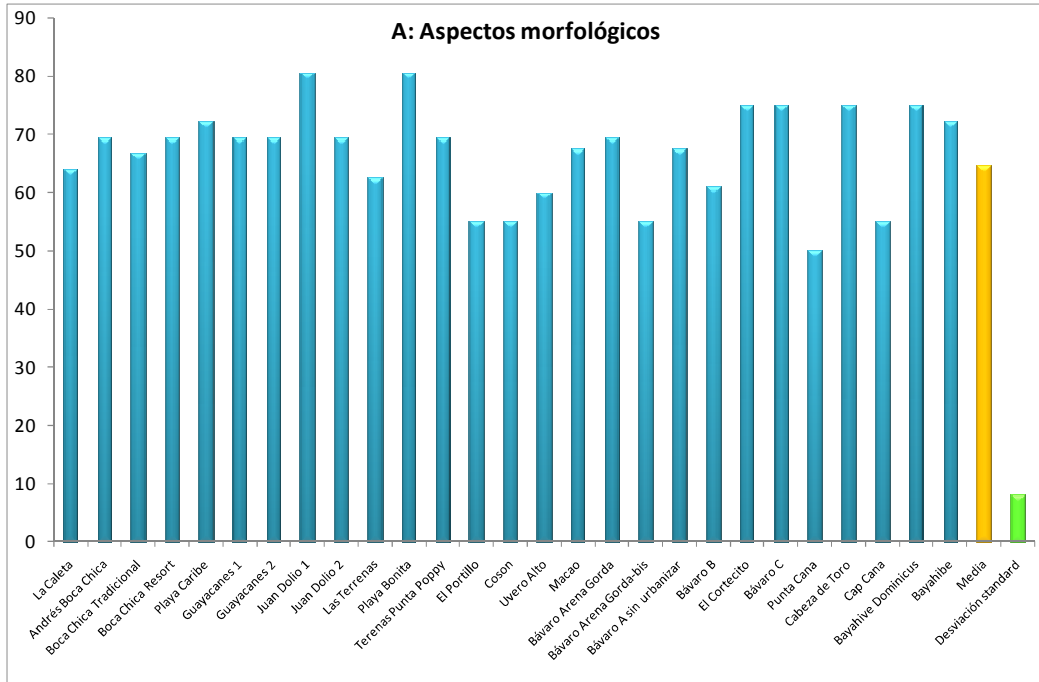
Figura 42. Resultados del Eje A representados en porcentaje para cada una de las unidades estudiadas.

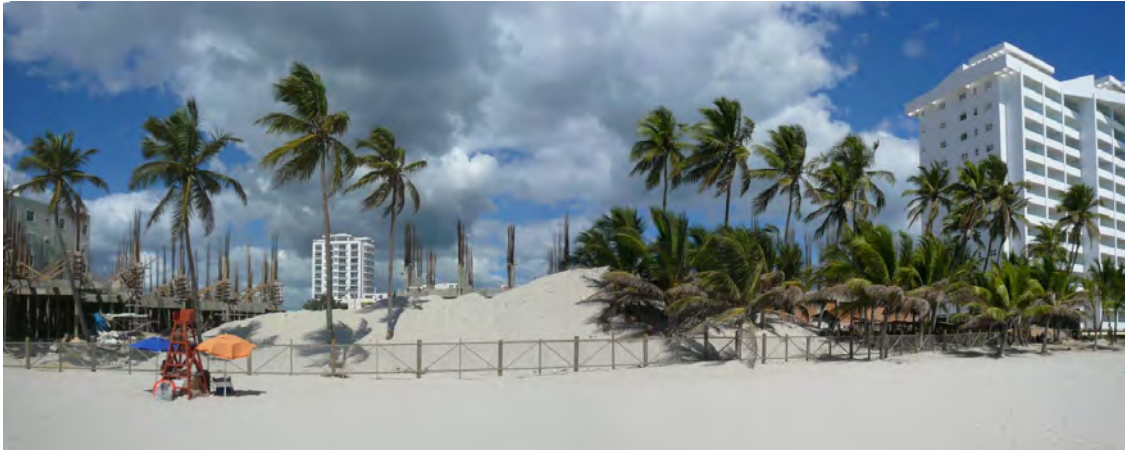
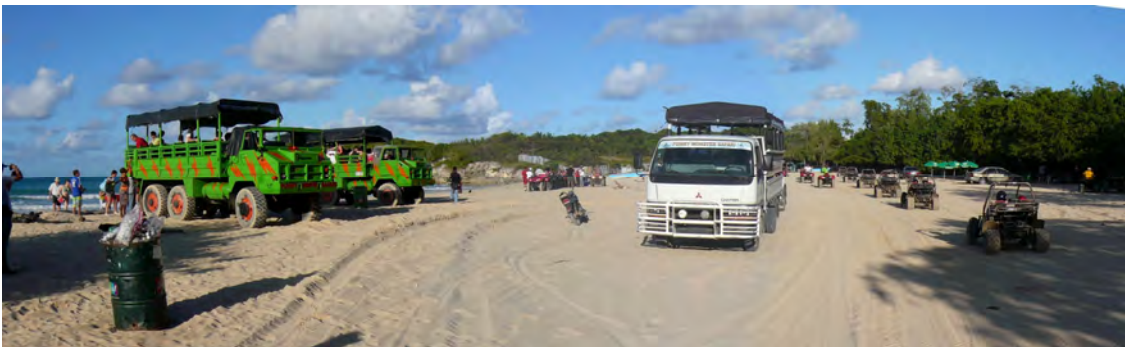
Figura 44. Destrucción de sistemas dunares por procesos de urbanización de frente dunar, Juan Dolio y por falta de regulación recreativa, Macao (setiembre de 2010)

campana, juntamente con la falta de manglares, donde en tan solo en dos playas está presente, en la playa de El Portillo y en Bayahibe y este último, con altas tasas de polución y suciedad atribuibles a una falta de regulación del uso de playa, con parqueos y circulación de vehículos. En la Figura 43 observamos algunos ejemplos de degradación del sistema dunar de macao y Juan Dolio.

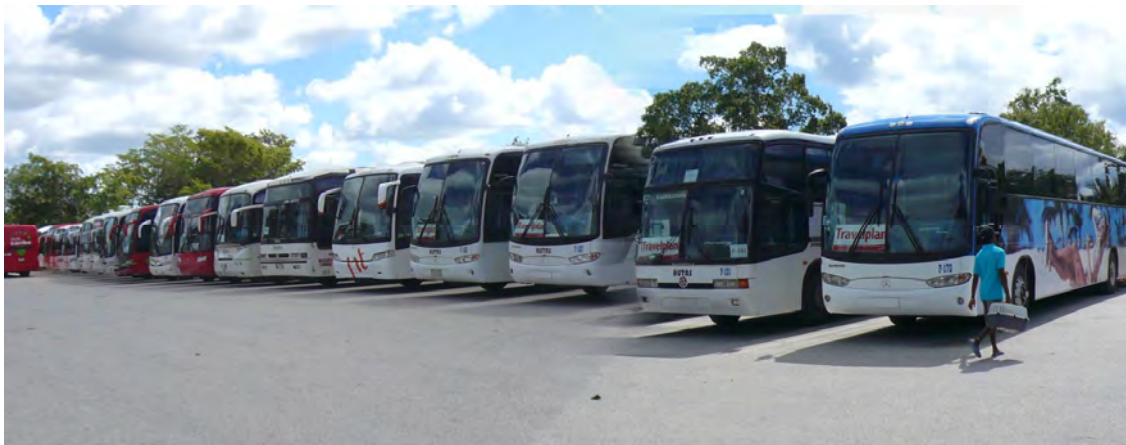
Figura 47. Adecuación de áreas de estacionamiento regulado asociado a la playa de Bayahibe que no presenta ordenación (setiembre de 2010)

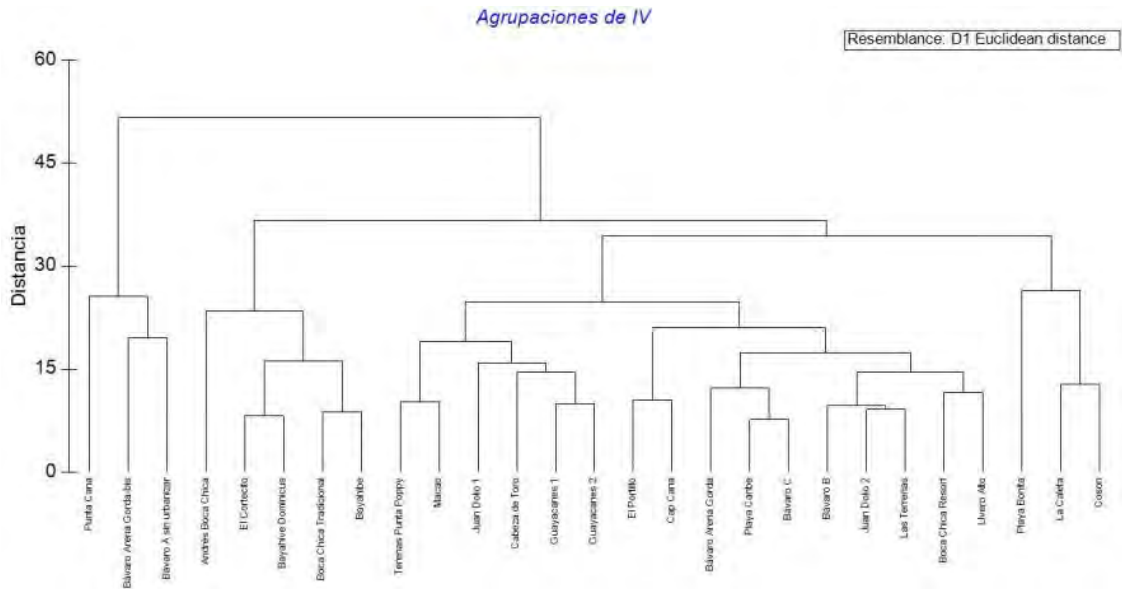
Figura 52. Dendrograma correspondiente al Índice de Vulnerabilidad de la Campaña 1.

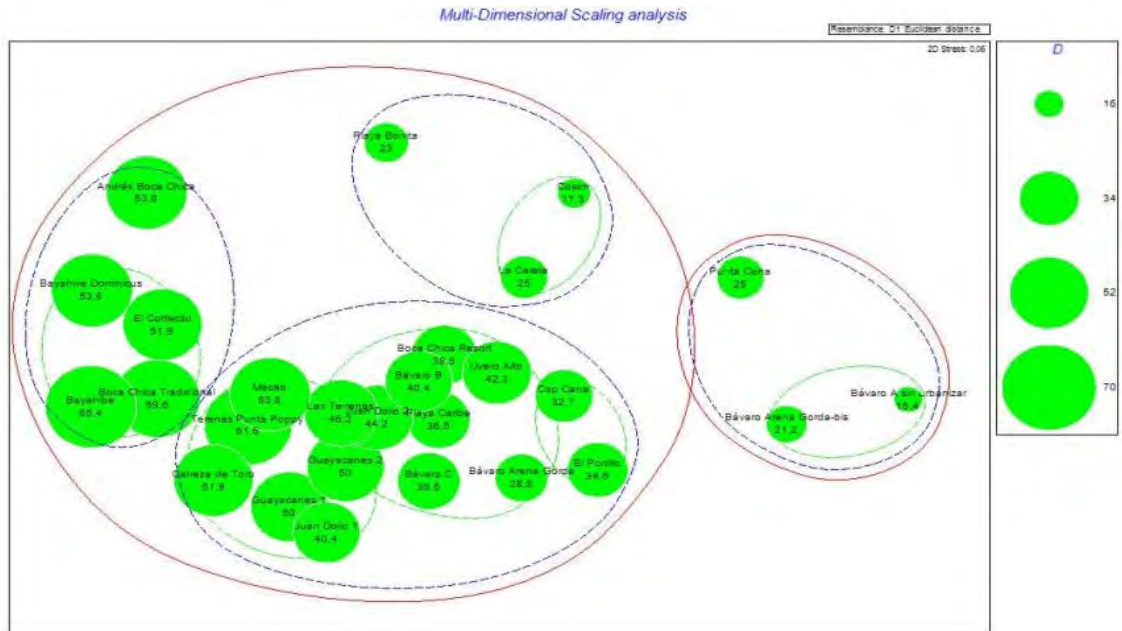
Figura 53. Análisis Multidimensional del Índice de Vulnerabilidad (el círculo verde representa el valor del Eje D, esto es, la presión de uso de cada playa)

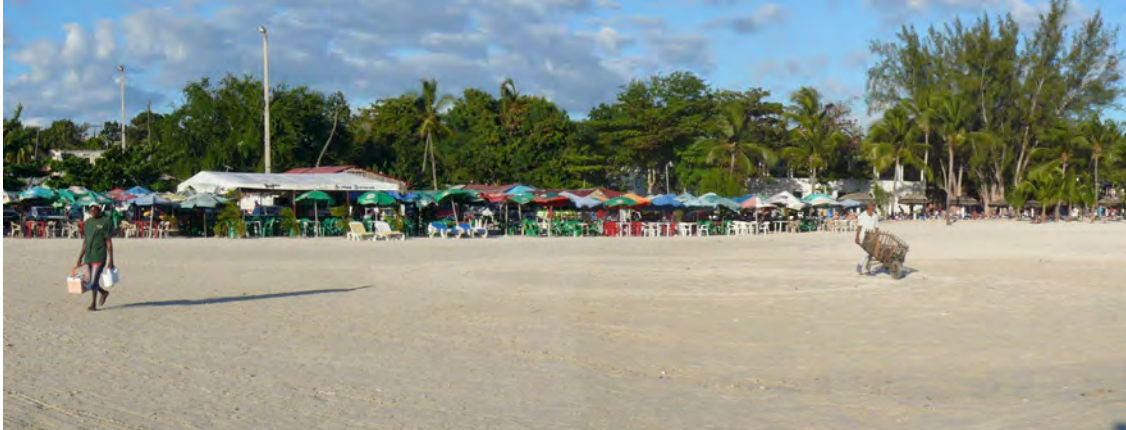
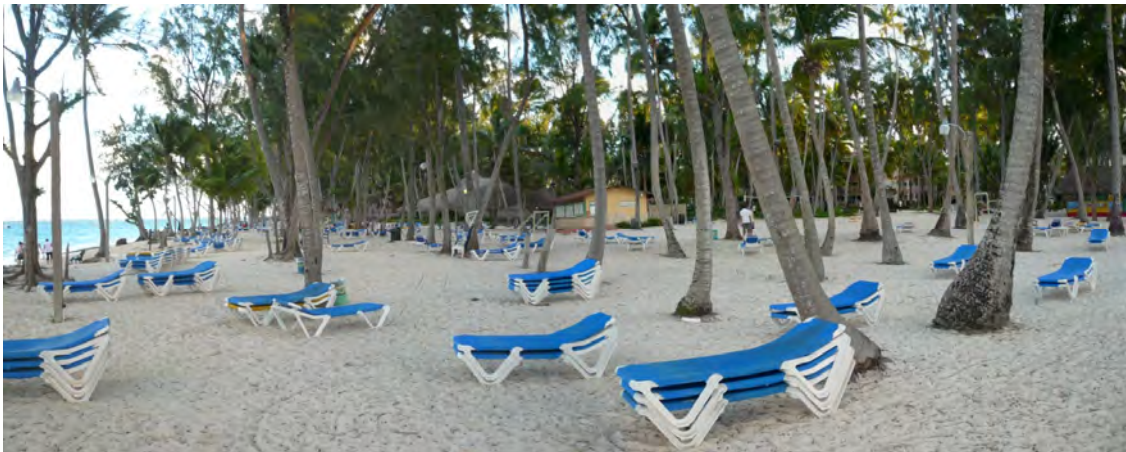
Figura 58. Diferencias paisajísticas, y por ende morfológicas, entre Boca Chica y playa Bávaro.

En la Figura 58 podemos observar las diferencias sustanciales entre dos playas, Bavaro, playa asociada a un resort, y Boca Chica, playa de uso eminentemente público con predominio de uso local. Observamos que en las dos hay una ocupación masiva del espacio de playa alta, pero aun así la playa turística,

generalmente consideradas las más artificiales, puede presentar una reversión de tendencia mediante medidas sostenibles y ordenación y planificación de servicios, ya que presenta cierta naturalidad. Por otro lado Boca Chica se presenta como una playa regresiva morfológicamente y donde las gestiones de tipo sostenible no ayudarían a su recuperación inmediata.

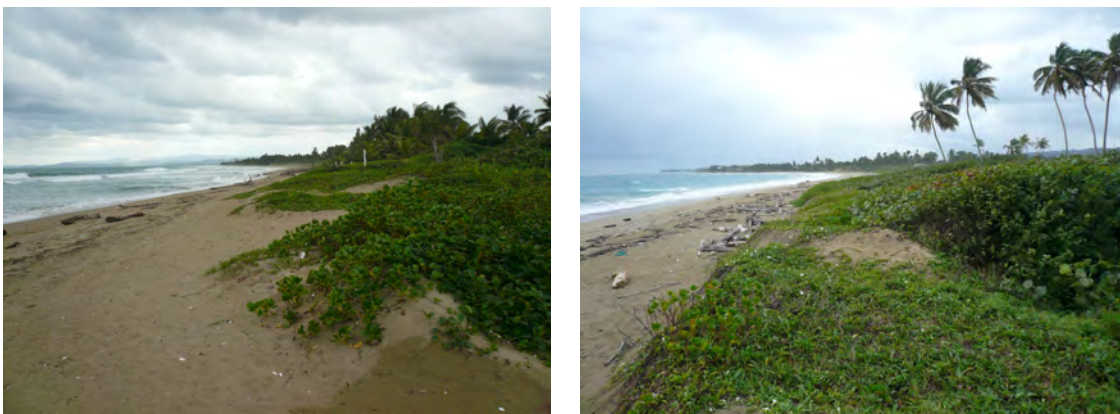
Figura 62. Sistemas dunares de playa Rocón y Ambardune (diciembre de 2010).

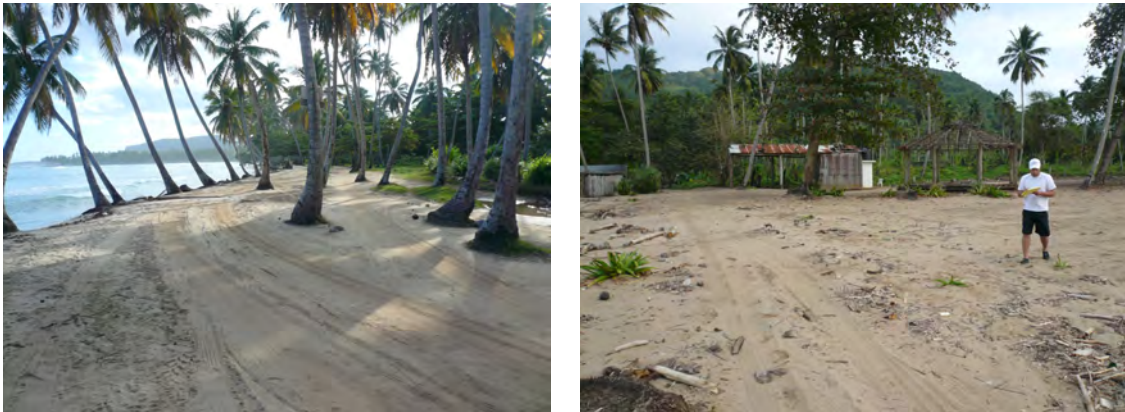
Figura 69. Afectaciones de diferente grado por la circulación vehicular sobre las playas del Valle y playa Galeras (diciembre de 2010).

Si analizamos las diferentes categorías de este eje (Figura 68), obtenemos que la presión de visitantes se reparte de forma equitativa entre los rangos de valores de bajo a muy elevado (entre el 21 y el 24%), siendo prácticamente nula la presión en un 12% de las playas. Este dato se corresponde con el resultado de la categoría de acceso rodado, que representa un 33% en las categorías de; ninguno, alguno y muchos, juntamente con el de la proximidad al núcleo urbano, donde el 52% de los núcleos se encuentra a más de 1 km de la playa. En cuanto al tránsito de vehículos, se detectó que el 19% de las playas estaban afectadas de forma moderada y un 5% de forma severa (Figura 69), hecho que afecta a la estabilidad del sistema playa-duna.

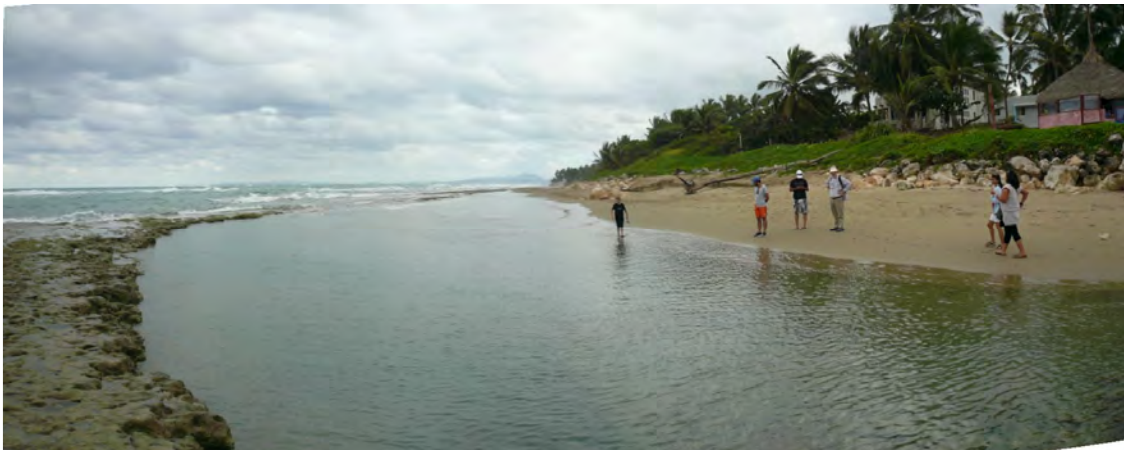
Figura 72. Estado de degradación de playa Cabarete Punta, con afloramientos de diferentes niveles de Beach rock (diciembre de 2010).

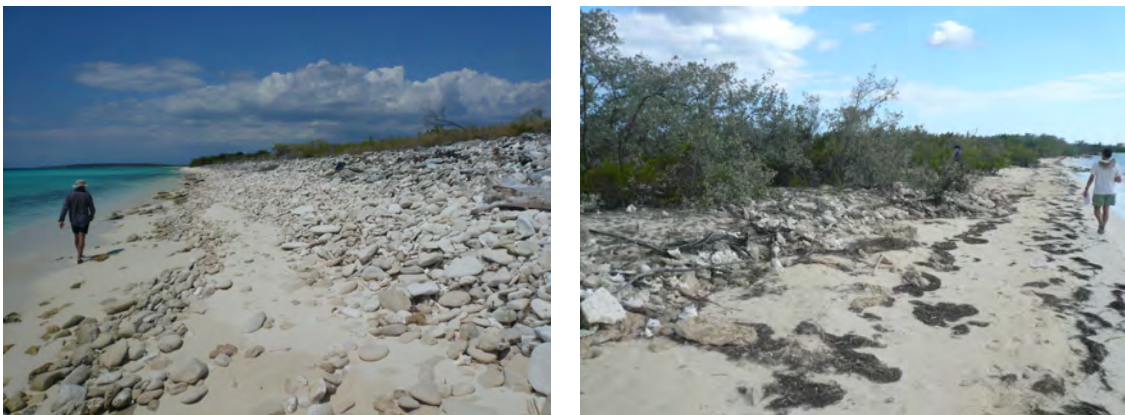
Figura 82. Presencia de cantos asociados a impactos directos de temporales sobre la playa en la Cueva y los Humadales (marzo de 2011).

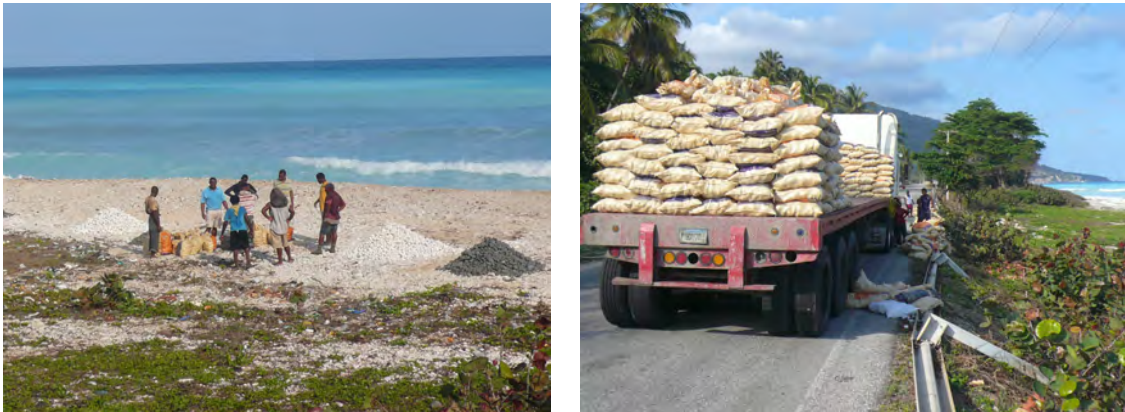
Figura 87. Extracción de cantos rodados de playa en playa Paraiso (marzo de 2010).

añade un excelente valor del indicador extracción de arena, que no se realiza en ninguna playa de esta campaña, aunque si hay que destacar que en algunas playas se dan procesos de extracción manual de cantos rodados y transporte más allá del sistema (Figura 87), hecho que supone una erosión continuada de los espacios de playa. En cuanto a las instalaciones permanentes de playa, el 43% de playas tiene un número entre moderado y muy alto de estos servicios, mientras que en las temporales esta cifra llega al 32%.

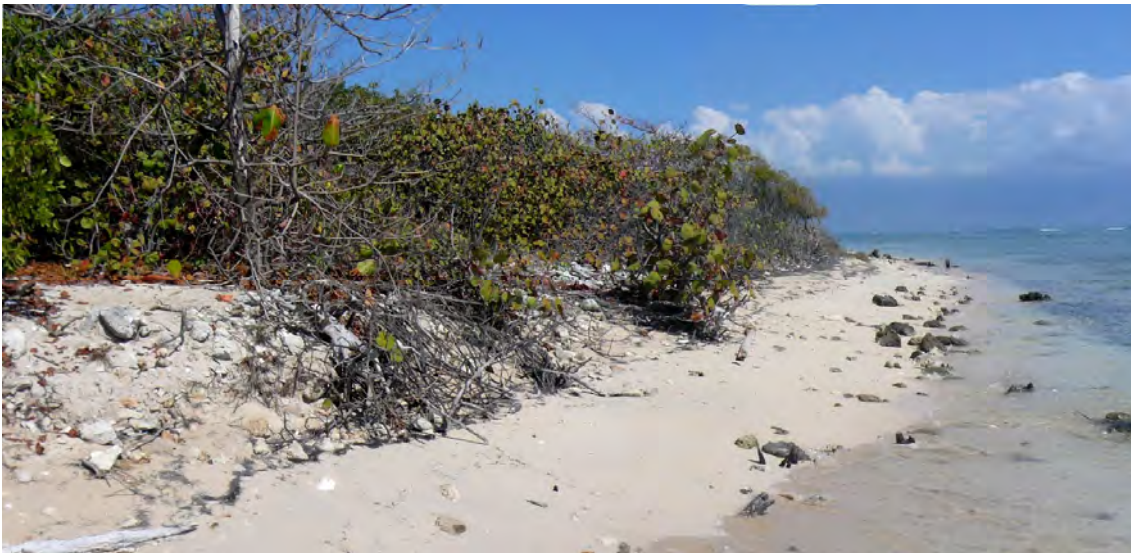
Figura 95. Morfología erosiva por impacto de procesos de incidencia directa sobre la playa emergida de Saladilla (marzo de 2011)

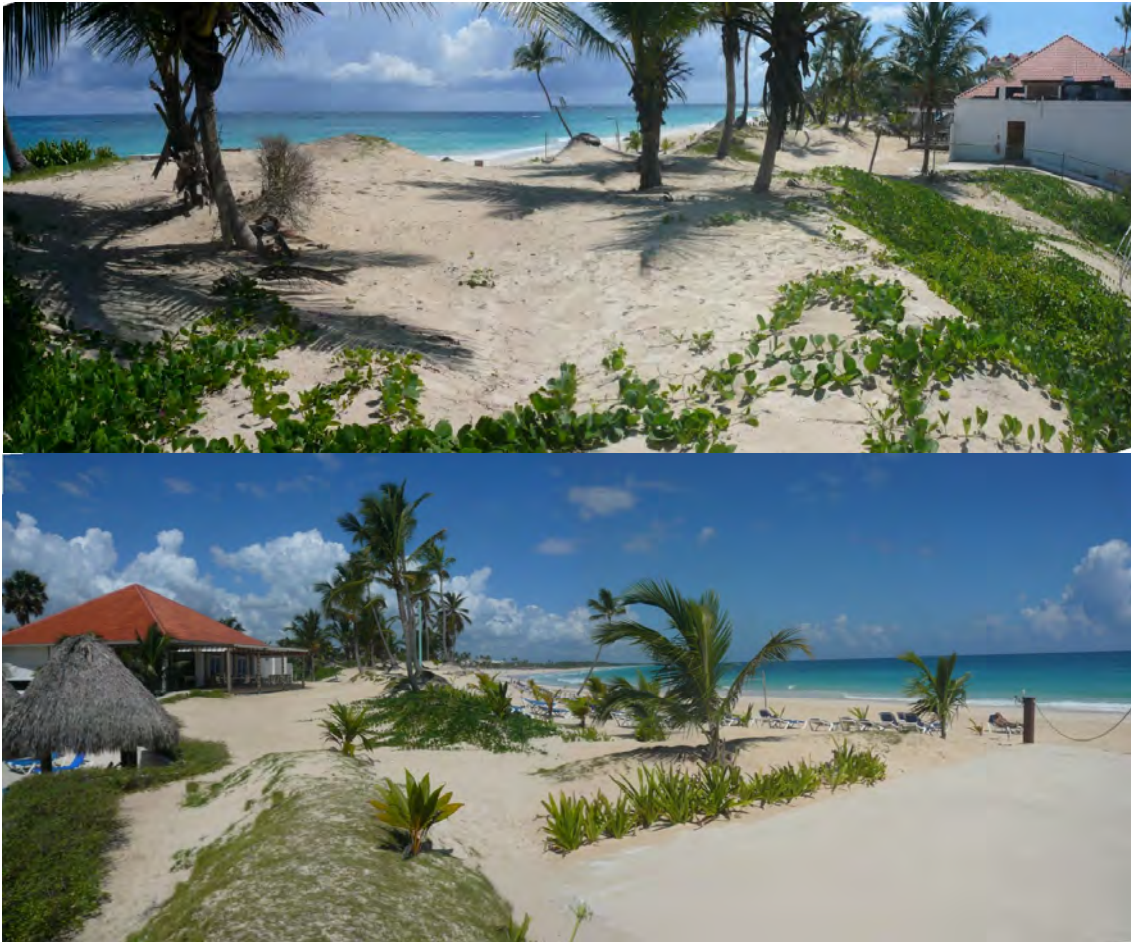
Figura 96. Sistemas dunares degradados de playa Bávaro, playas asociadas a resorts turísticos

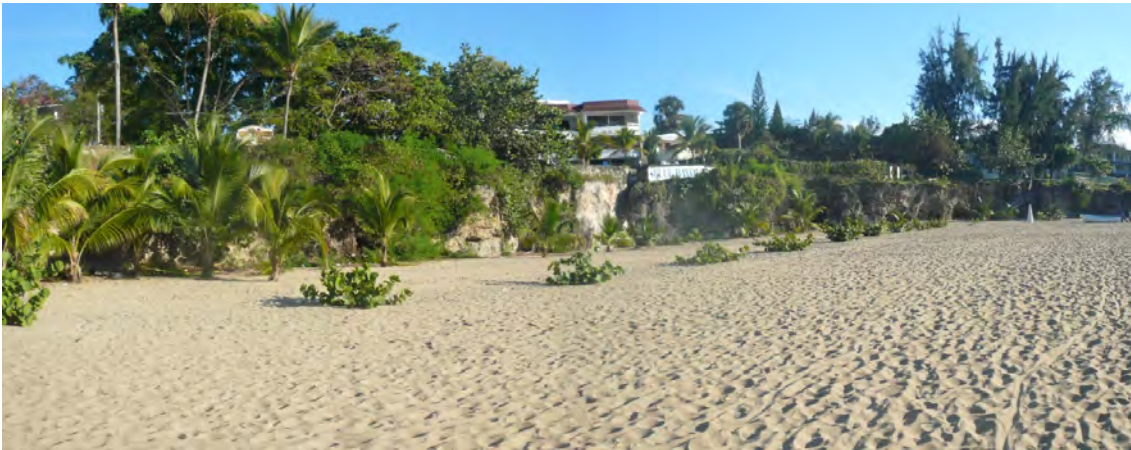
Figura 101. Revegetación de las partes altas de playa emergida, el caso de playa Basurero.

Podemos concluir este apartado afirmando que las playas de la campaña 1 tienen un mayor nivel de antropización, con un uso enfocado al turismo tanto internacional como local. A pesar del nivel antrópico de estas playas esto no significa procesos de degradación, ya que hemos podido observar que algunas playas de tipología turística han aplicado medidas de gestión correctoras basadas en retención de procesos erosivos (Figura 101), aunque priorizando siempre el uso

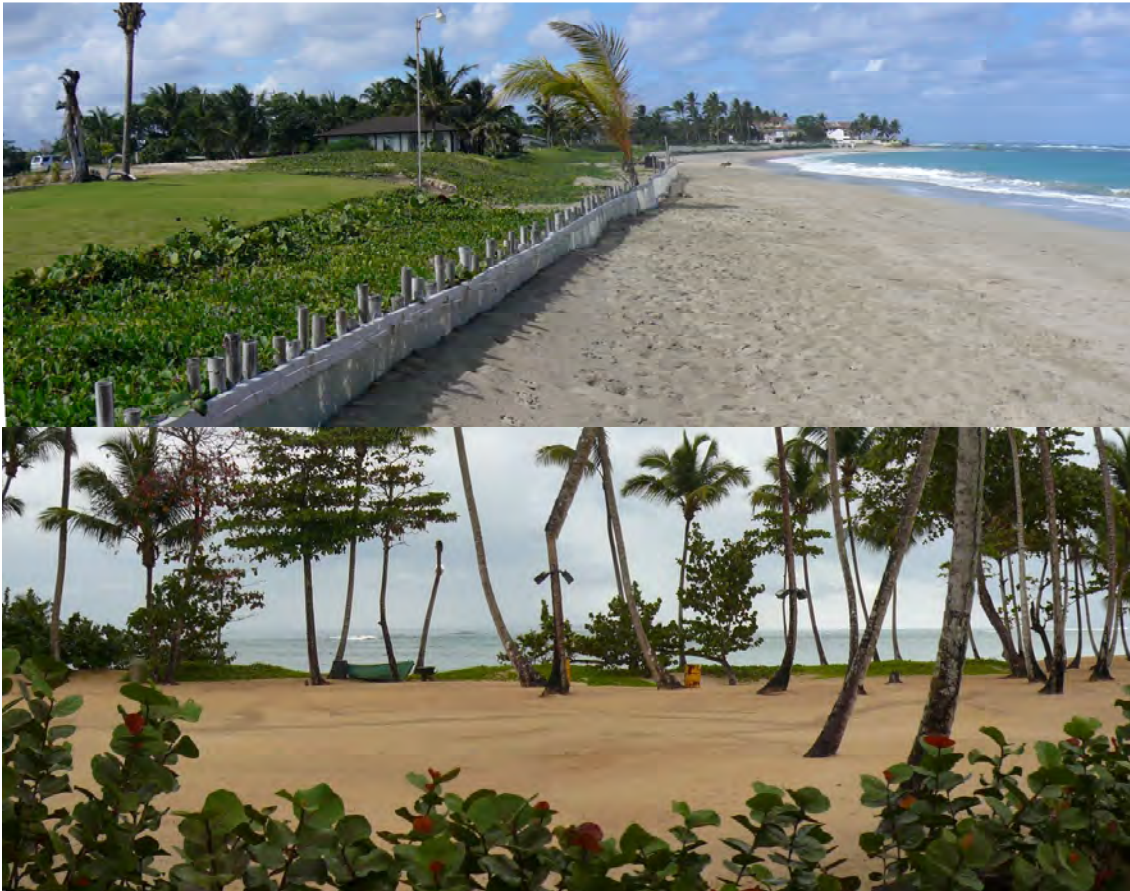
Figura 101. Diferentes tipos de actuaciones de restauración dunar en playa de Goleta, mediante trampas, y en playa de Portillo-Balcones, mediante revegetación en las zonas de contacto con la carretera.
