Programa para la Protección Ambiental

EVALUACIÓN DEL SISTEMA DE TORRES DE DETECCIÓN DE INCENDIOS FORESTALES DE LA REGIÓN MADRE DE LAS AGUAS, CORDILLERA CENTRAL, REPÚBLICA DOMINICANA

PRONATURA

Abril, 2010

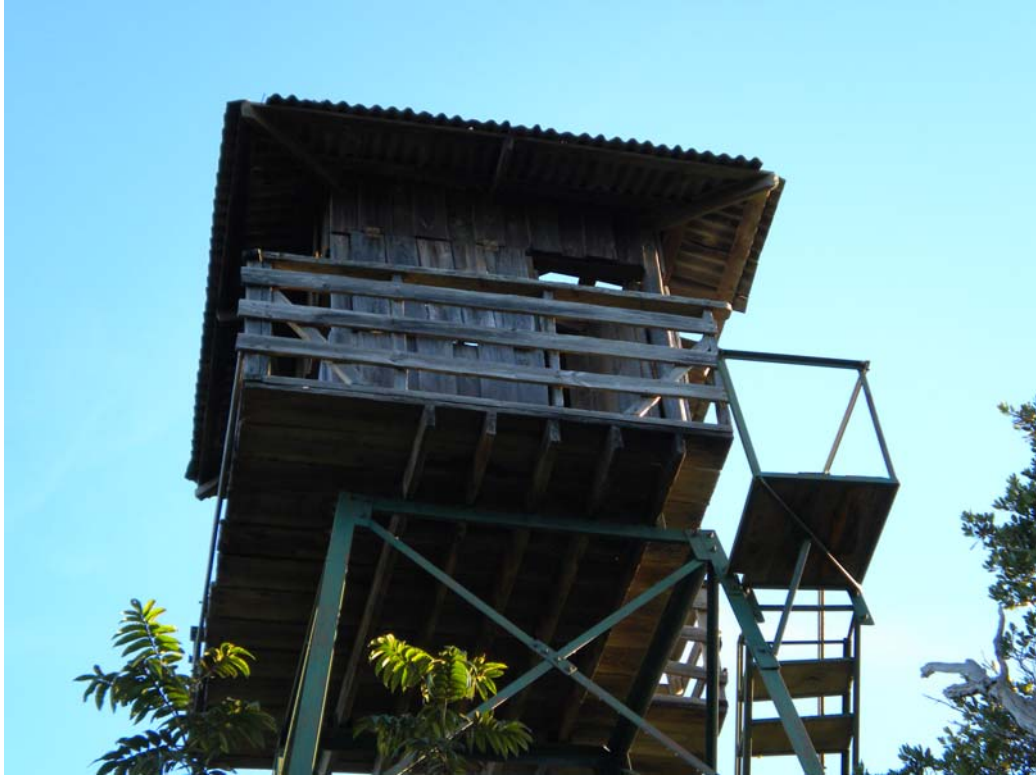
La caseta de la torre está en mal estado, el techo fue afectado por vientos fuertes, lo que provocó que volaran, lo cual ha causado un deterioro más rápido de la madera ya que se encuentra a la intemperie, la madera está en proceso de deterioro. La base de hierro está oxidada por lo que necesita mantenimiento, lo que indica que esta torre está muy deteriorada.

Foto No. 1. Vista cercana de la caseta de la Torre Los Platicos

Costo de los materiales necesarios para la reconstrucción de la caseta de la torre y la caseta de abajo: RD\$74,051.00 (Ver anexo No. 1)

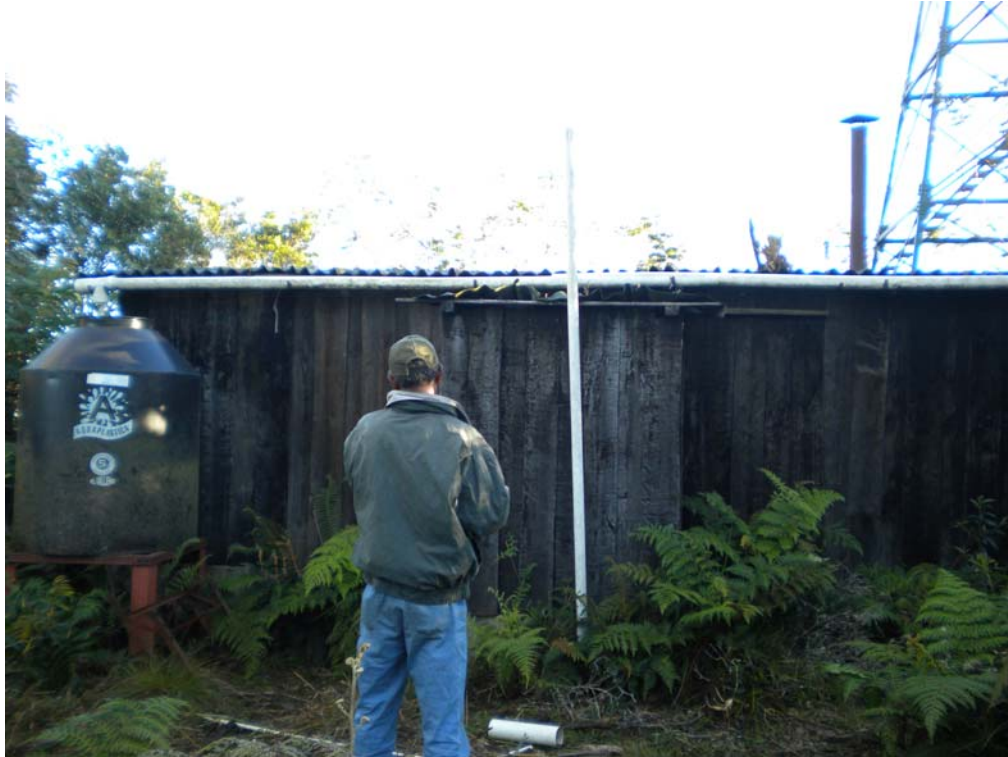
La caseta de abajo está deteriorada, los monteros que se dedican a la caza del cerdo cimarrón, como los pichoneros, que en la época de pichones de cotorra se dedican a buscar pichones, usan esta caseta como refugio y han causados daños. También el techo que tiene no resiste golpes de ramas de árboles que han caídos encima, causando algunos daños, por lo que es preferible poner un techo metálico que es más resistente que el actual.

Foto No. 2. Parte trasera de la caseta de debajo de la Torre Los Platicos

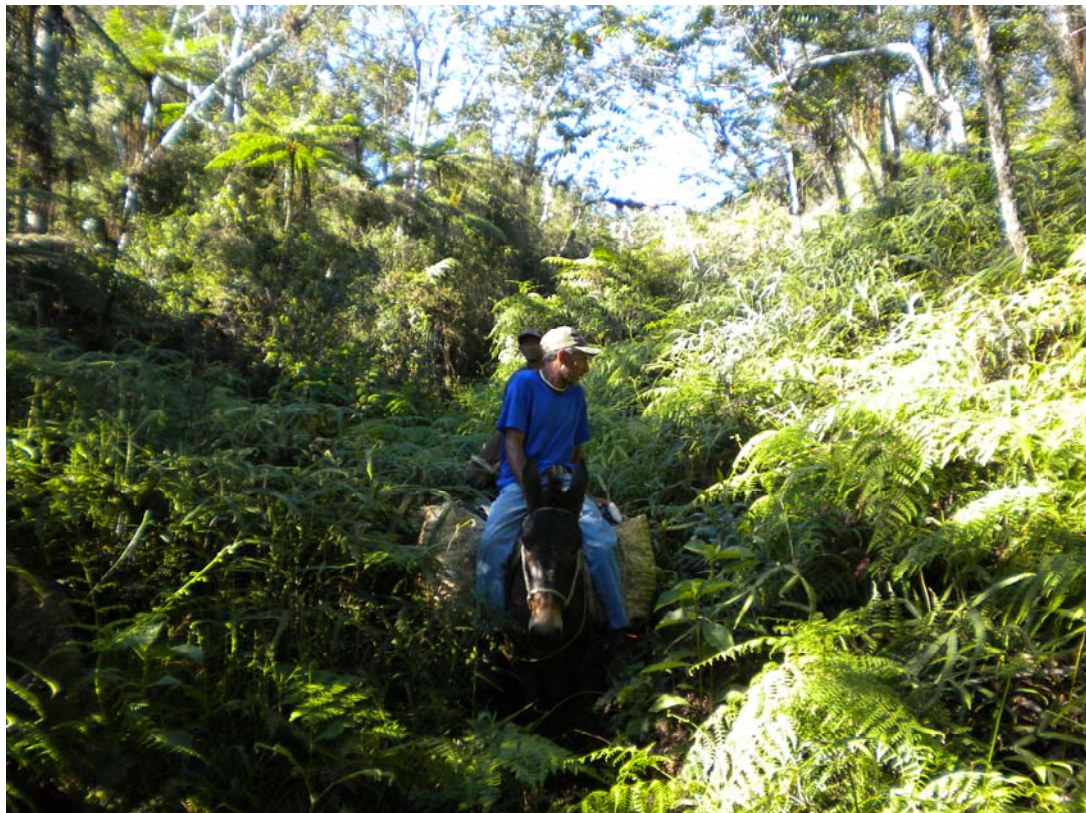
Para llegar a esta torre, desde San José de las Matas se sigue la carretera que llega a El Rubio, desde aquí se sigue hacia la comunidad de Diferencia, hasta allí se llega en vehículo. Luego se continúa a pie o en mulo por un camino serpenteando la montaña, con una duración de 5 horas para llegar a la torre. Las condiciones en que se encuentra este camino son muy malas, la vegetación cubre gran parte del camino, se encuentran troncos de árboles cruzados, han ocurrido algunos derrumbes que dificultan el tránsito.

Foto No. 5. Camino hacia la Torre Los Platicos

Rehabilitación del camino desde Diferencia a la torre de Los Platicos RD\$ 80,000.00 (200 días- hombres a razón de RD\$400.00/día)

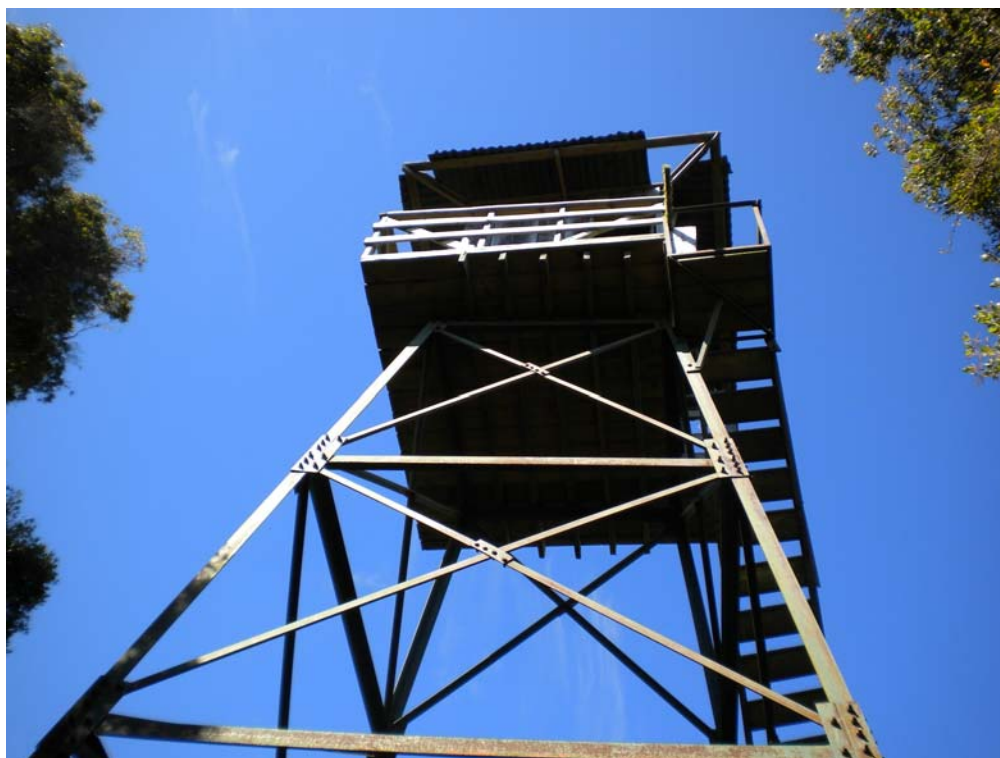
La caseta de la torre está en mal estado, el techo fue afectado por dos descargas eléctricas, existen algunas maderas que se deben reponer. La base de hierro se está oxidando por falta de mantenimiento.

Foto No. 6 Vista de la caseta de la Torre de Pico del Gallo

Costos de los materiales para la reparación de la caseta de la torre y la caseta de abajo:
RD\$51,373.00 (Ver anexo No. 2)

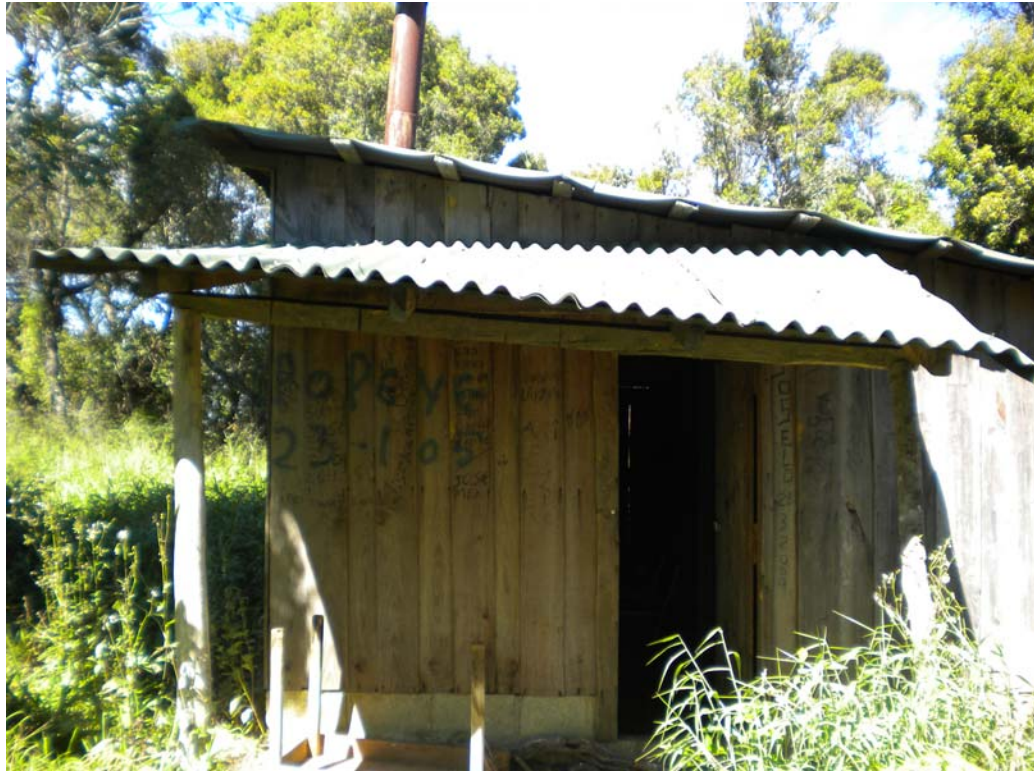
Foto No. 7. Vista de la caseta de debajo de la Torre Pico del Gallo

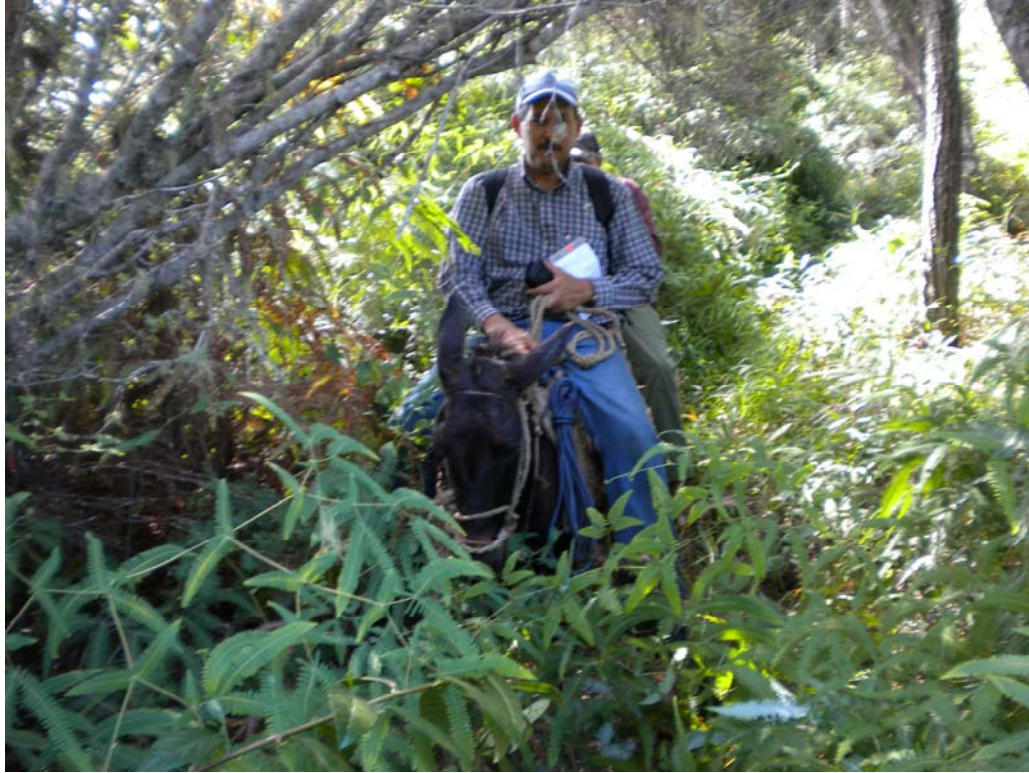
Para llegar a esta torre, desde San José de las Matas se sigue la carretera que llega a El Rubio, desde aquí se sigue hacia la comunidad de Diferencia y Los Ramones, cuando se llega a la bifurcación del camino, se toma el camino hacia Los Ramones, hasta donde se llega en vehículo. Luego se continúa a pie o en mulo por un camino serpenteando la montaña, con una duración de 4 horas para llegar a la torre. Las condiciones en que se encuentra este camino son muy malas, la vegetación cubre parte del camino, se encuentran troncos de árboles cruzados, condiciones estas que dificultan el tránsito.

Foto No. 9. Vista del Camino hacia la Torre Pico del Gallo

Rehabilitación del camino desde Los Ramones a la torre de Pico de Gallo

RD\$ 43,200.00 (108 días- hombres a razón de RD\$400.00/día)

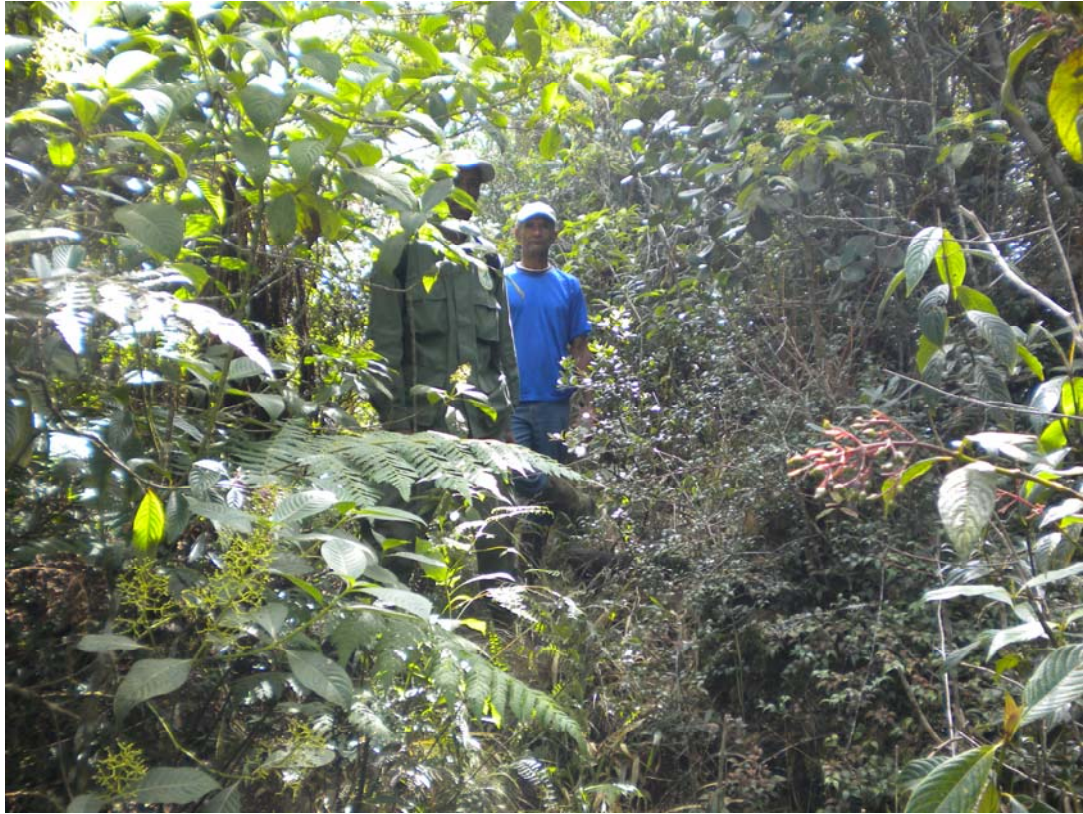
A esta torre se puede llegar desde el municipio de Jánico se sigue la carretera que va hacia Juncalito y desde aquí hacia Franco Bidó, luego siguiendo el camino hacia la comunidad de Cerro Prieto, hasta aquí se llega en vehículo. A partir de esa comunidad se puede seguir por un camino a pie o a caballo por un camino herrero en dirección al parque, durando esta caminata 2.5 horas para llegar hasta la torre. Este camino se encuentra en condiciones regular hasta llegar a la toma de agua de la comunidad; luego el último tramo está en mal estado.

Foto No. 10. Tramo del camino hacia la Torre Cerro Prieto

Rehabilitación del camino desde Cerro Prieto hasta la torre RD\$46,000.00

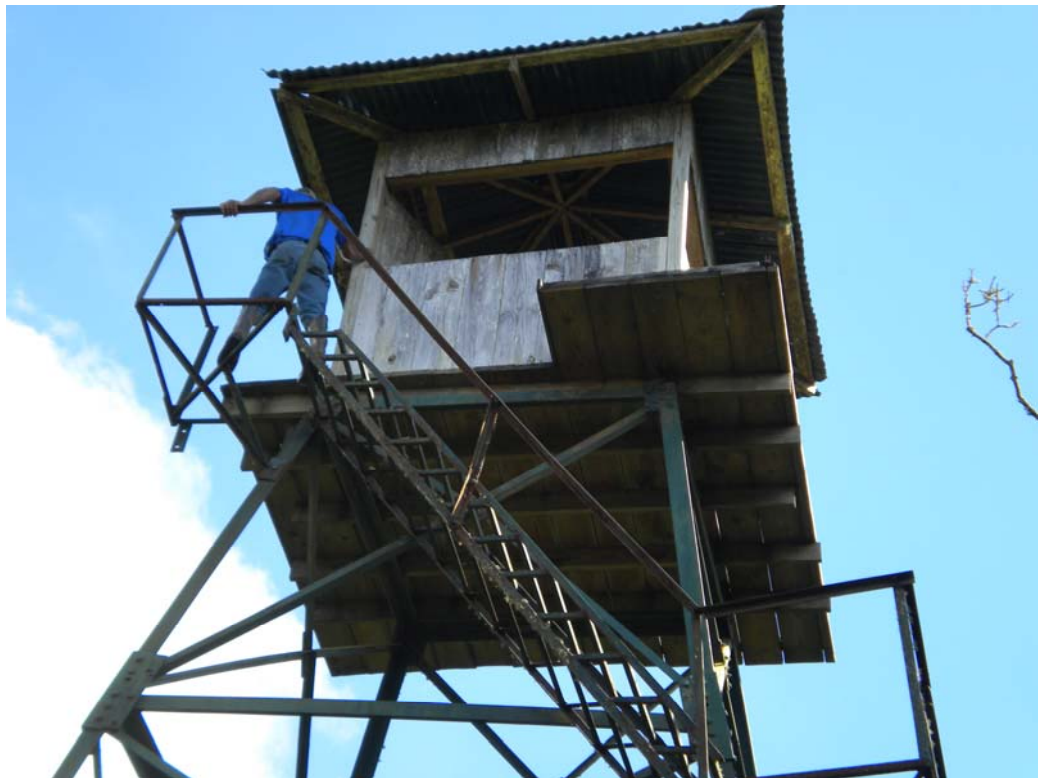
La caseta de la torre está en mal estado, la madera está en proceso de deterioro, lo que se necesita una reconstrucción completa. La base de hierro se está oxidando por lo que necesita mantenimiento.

Foto No. 11. Vista de la caseta de la Torre Cerro Prieto

Costo de los materiales necesarios para la reconstrucción de la caseta de la torre y la caseta de abajo: RD\$197,080.00 (Ver anexo No. 3)

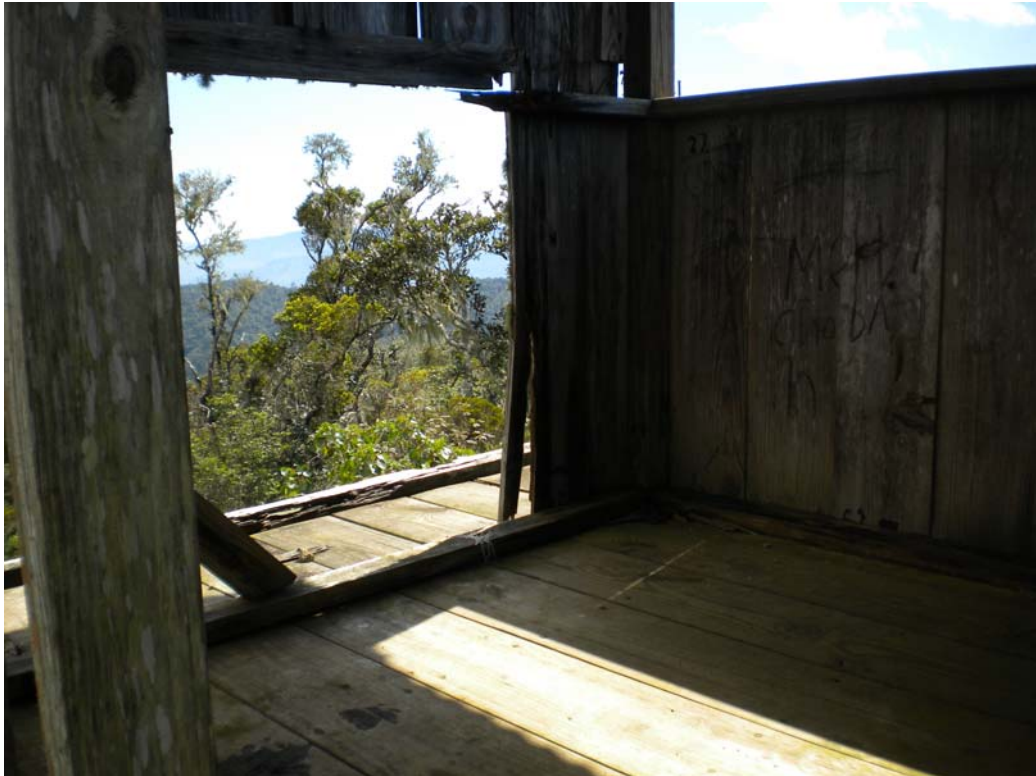
Foto No. 12. Vista del interior de la caseta de la Torre Cerro Prieto

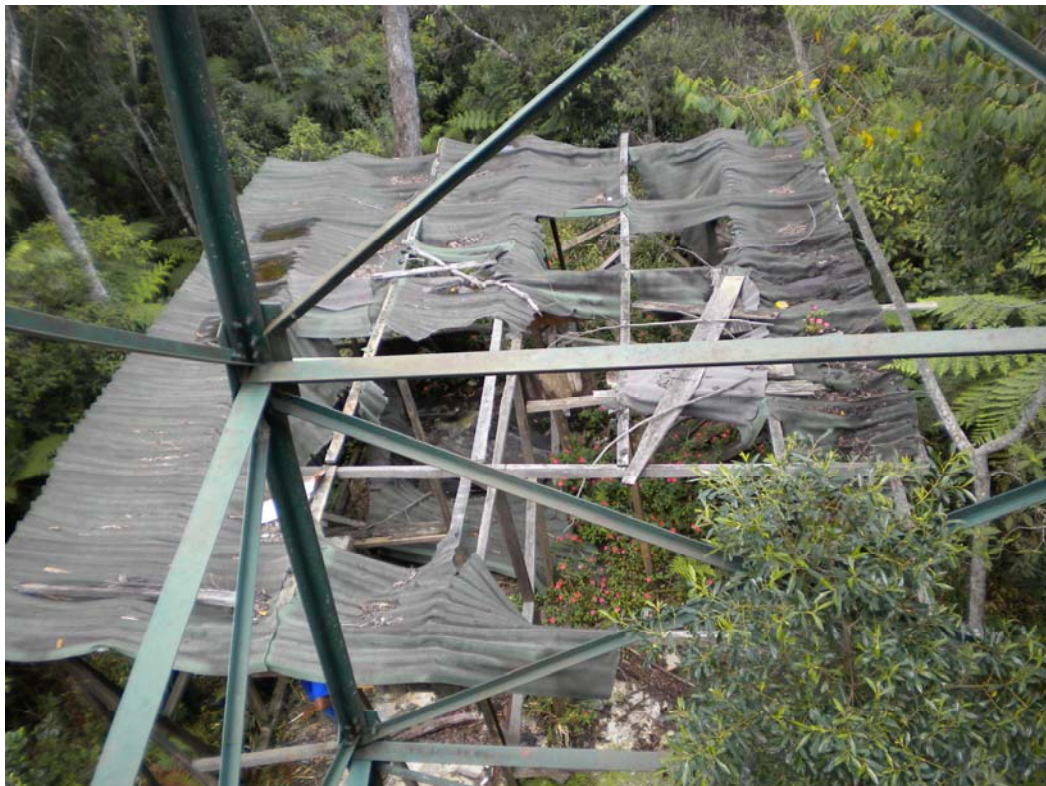
La caseta de abajo fue saqueada en su totalidad por lo que se necesita reconstruirla, esta tiene dimensiones de 5m x 7 metros.

Foto No. 14. Vista desde arriba de la caseta de debajo de la Torre Cerro Prieto

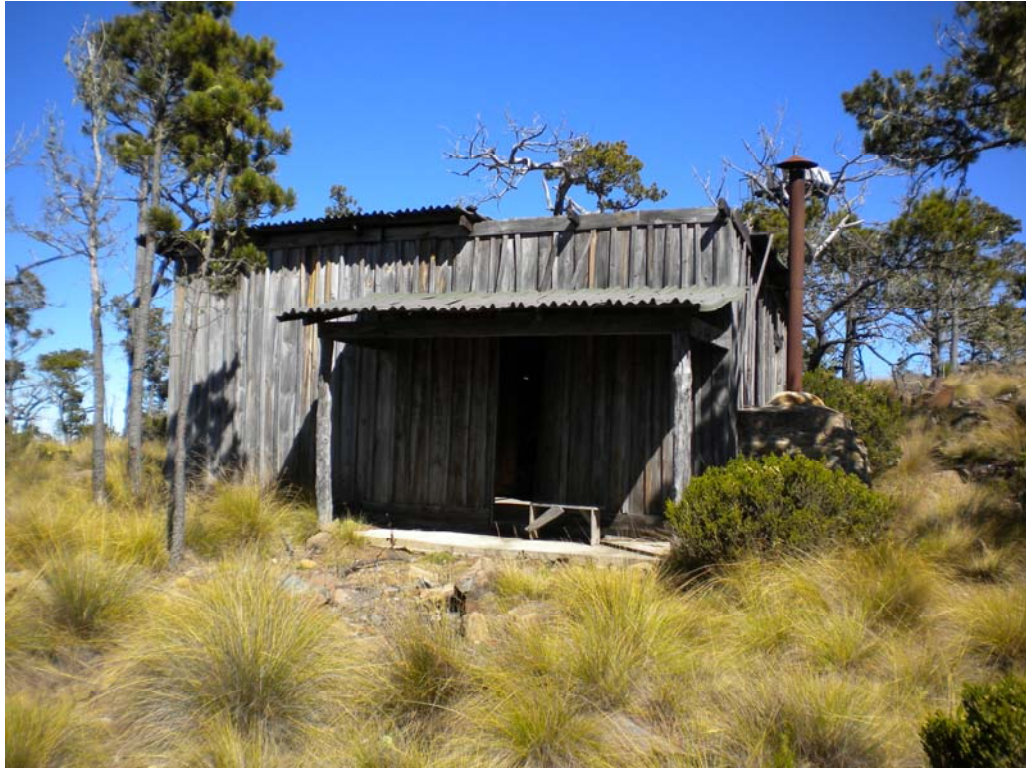
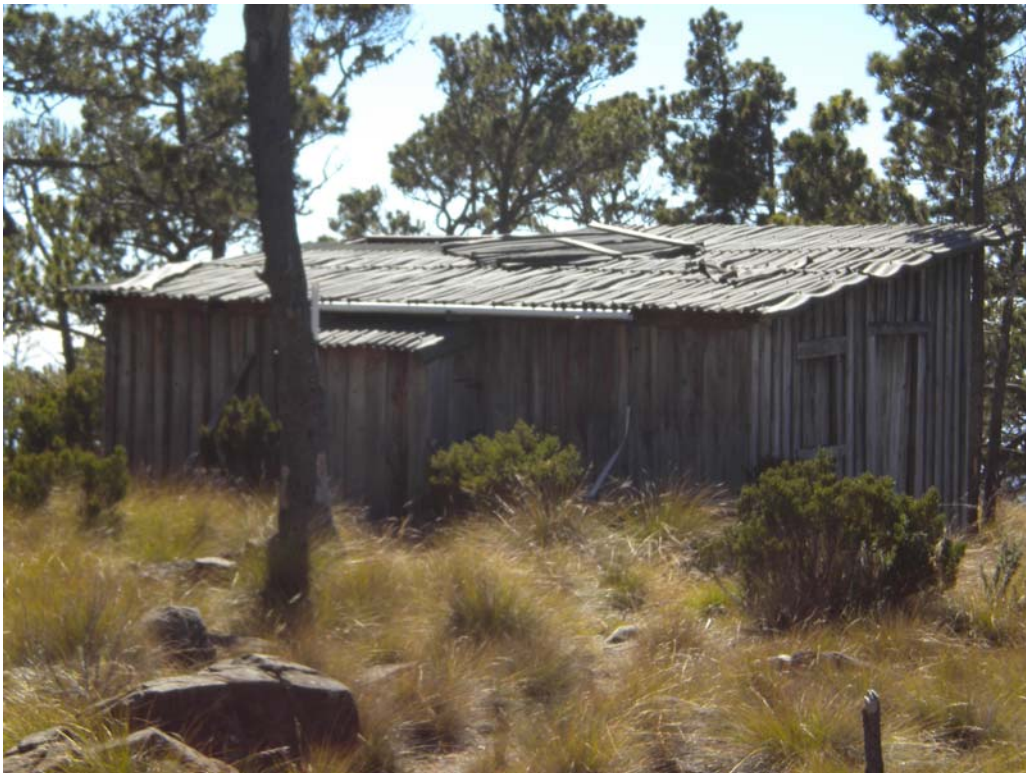
La caseta de abajo está en un estado regular, solo hace falta poner algunas tablas, arreglar el techo, ya que el viento voló parte de este. Poner el inodoro y lavamanos, los cuales se llevaron; y darle pintura a toda la madera.

Foto No. 16 Caseta de debajo de la Torre La Pelona

Foto No. 17. Caseta de abajo de la Torre La Pelona

El costo de los materiales necesarios para la reconstrucción de la caseta de la torre y la caseta de abajo: RD\$91,604.00 (Ver anexo No. 4)

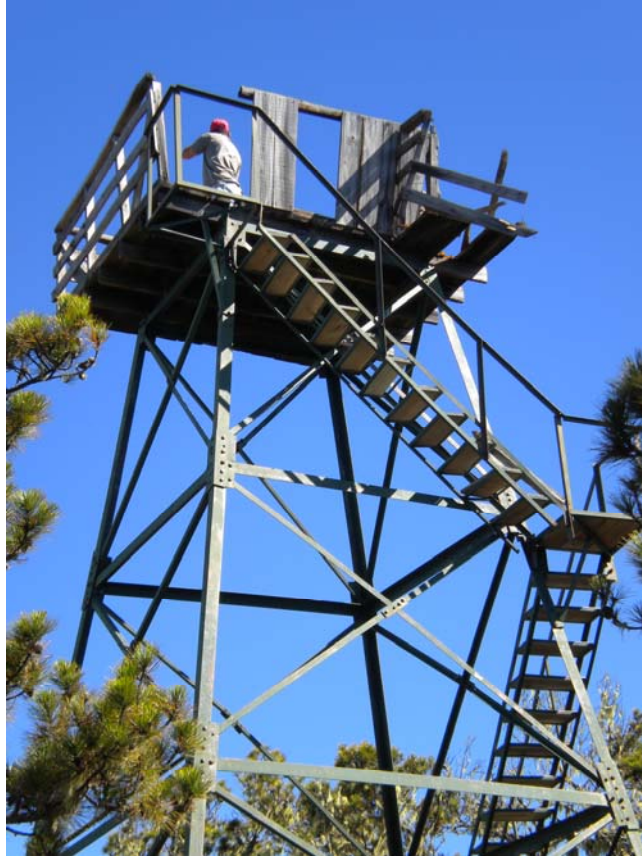
La caseta de la torre está totalmente destruida. En esta zona pasa una corriente de viento con mucha frecuencia y combinado con la alta humedad que existe allí, estos factores contribuyeron con el deterioro total de la madera de la caseta. La estructura de hierro está en buen estado, solo falta darle mantenimiento con pintura.

Foto No. 18. Vista de la Torre La Pelona

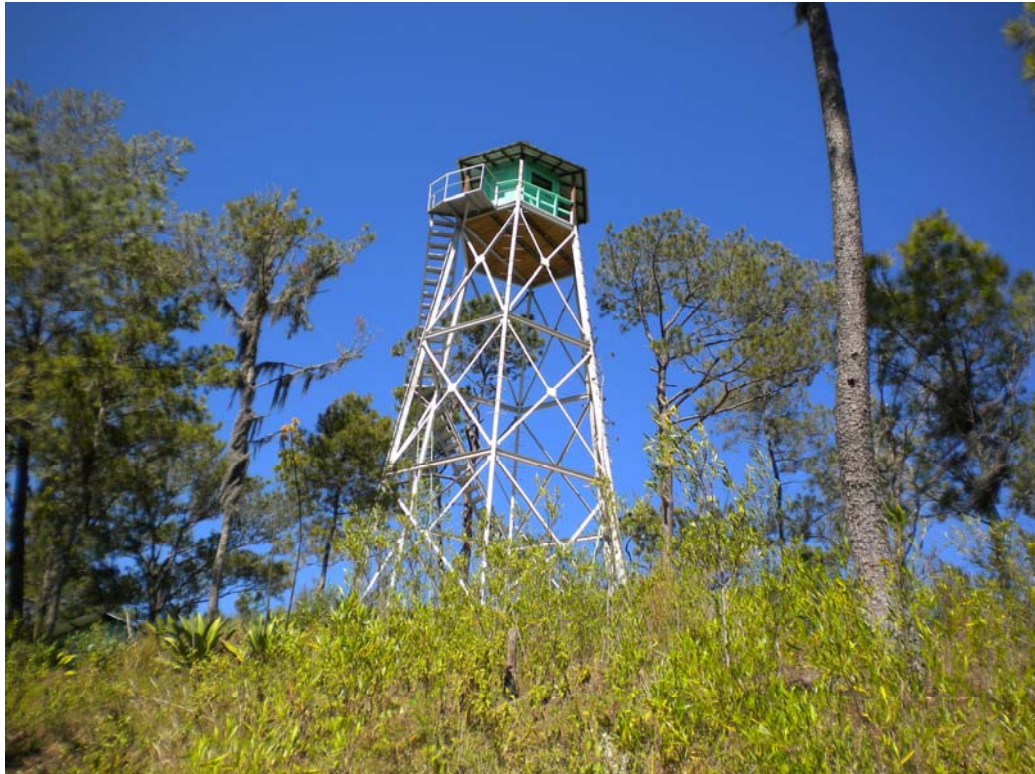
Esta torre fue construida en el 2009 con fondos del Programa Prevención a Desastres, Proyecto Prevención de Incendios Forestales, con una estructura muy fuerte para este tipo de torre. Abajo, a un lado, cuenta con una caseta con dos habitaciones y cocina, la cual ofrece buenas condiciones para el personal de servicio en esta torre.

Foto No. 20. Torre de El Tetero

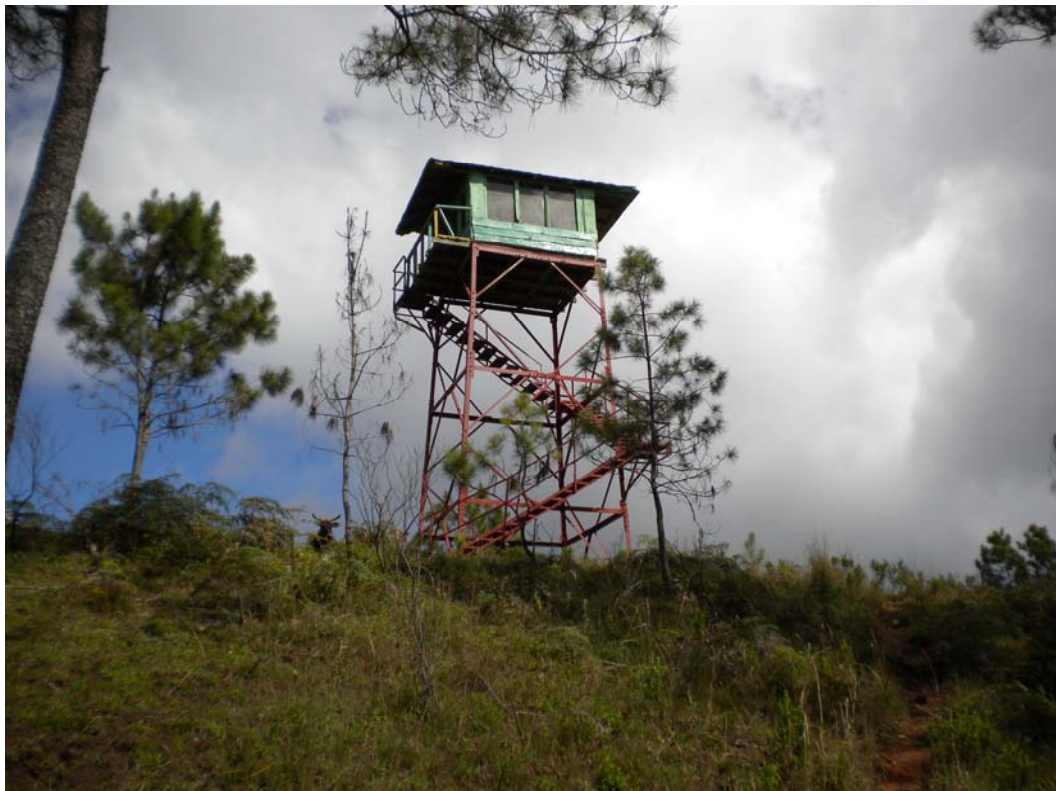
Esta torre fue construida en el 1998 con fondos del proyecto PRODAS. La base de hierro está en buen estado, solo falta darle mantenimiento con pintura. La caseta de la torre está en deterioro, por lo que es necesario una reconstrucción. Cuenta con una caseta en las proximidades la cual tiene una habitación.

Foto No.24. Vista de la Torre La Cruz del Negro

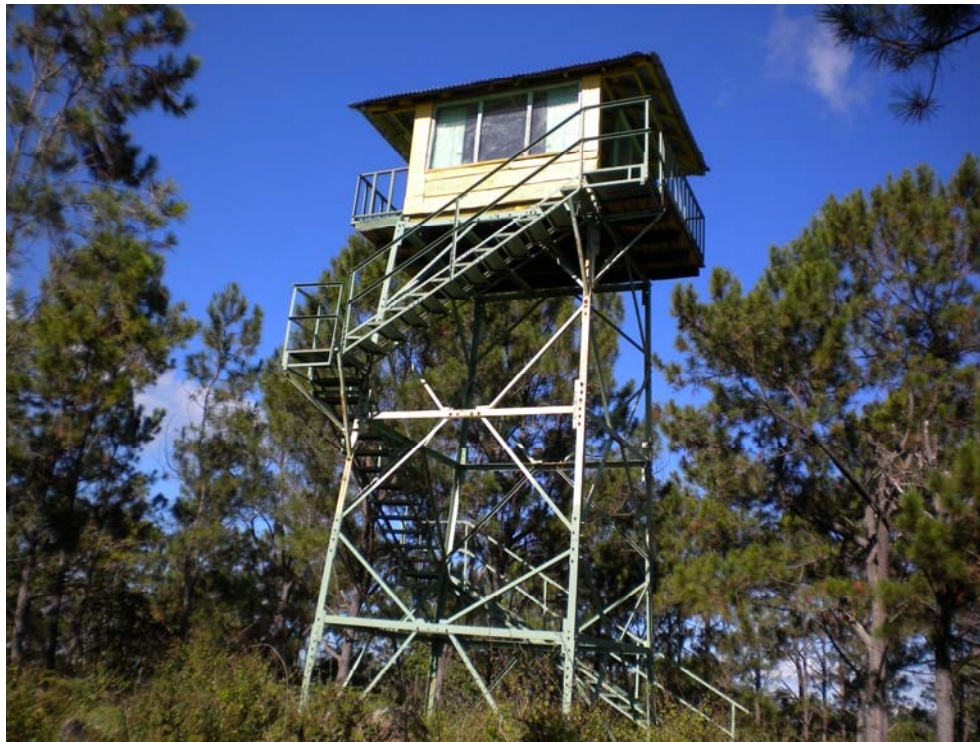
Esta torre tiene una altura de 7.6 metros en la base de hierro, lo cual se constituye en una limitante en la zona donde se encuentra ya que está rodeada de pinos los cuales sobrepasan esa altura y por lo tanto son un obstáculo para la visibilidad. Este problema se resuelve subiendo 4 metros más a la base de hierro, lo que sería suficiente para que el piso de la torre quede por encima de la copa de los pinos. En la caseta hay un guardaparque asignado y se cuenta con un radio de comunicación. Es conveniente asignar más personal para esta torre y mejorar las condiciones de trabajo de dicho personal.

Foto No. 31. Torre de Alto de la Rosa

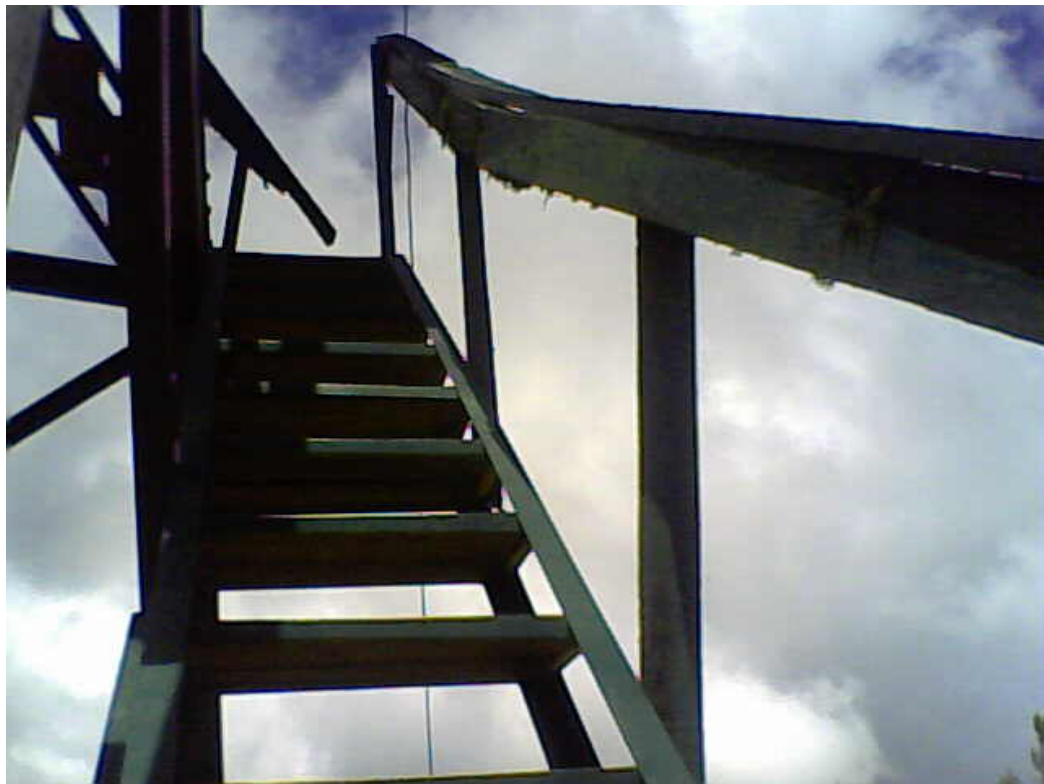
La base de hierro está en buen estado, sólo falta mantenimiento con pintura y poner baranda a la escalera. La caseta de la torre está en mal estado ya que la madera está en proceso de deterioro y es preciso reparar.

Foto No.37. Escalera de la Torre Pajón Blanco

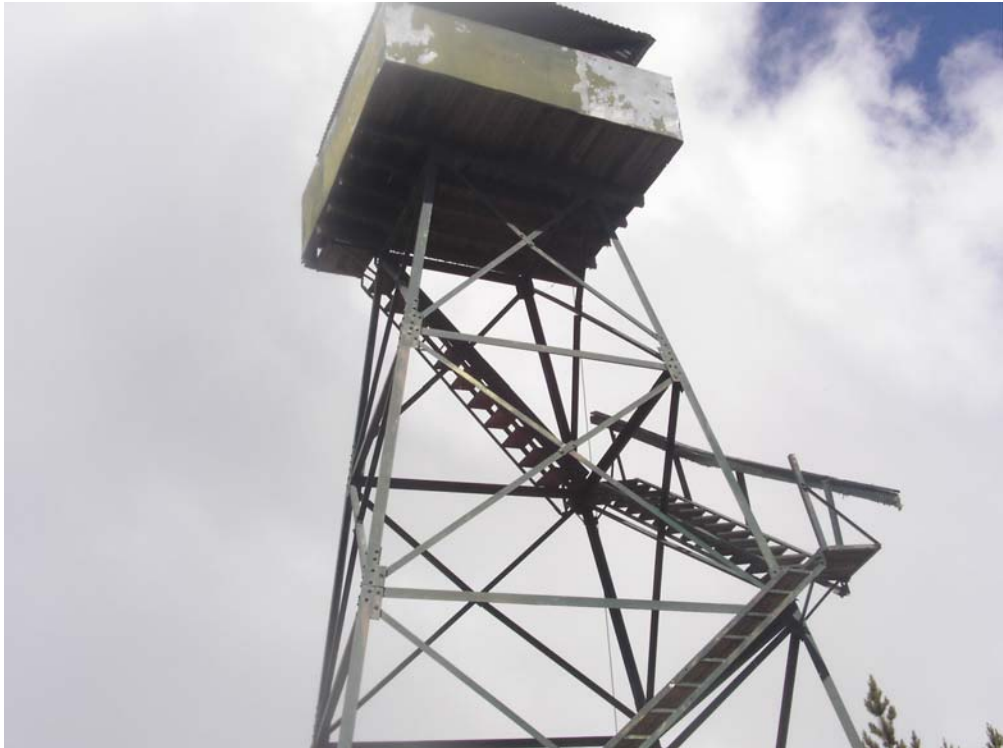
Foto No.38. Torre Pajón Blanco vista desde abajo

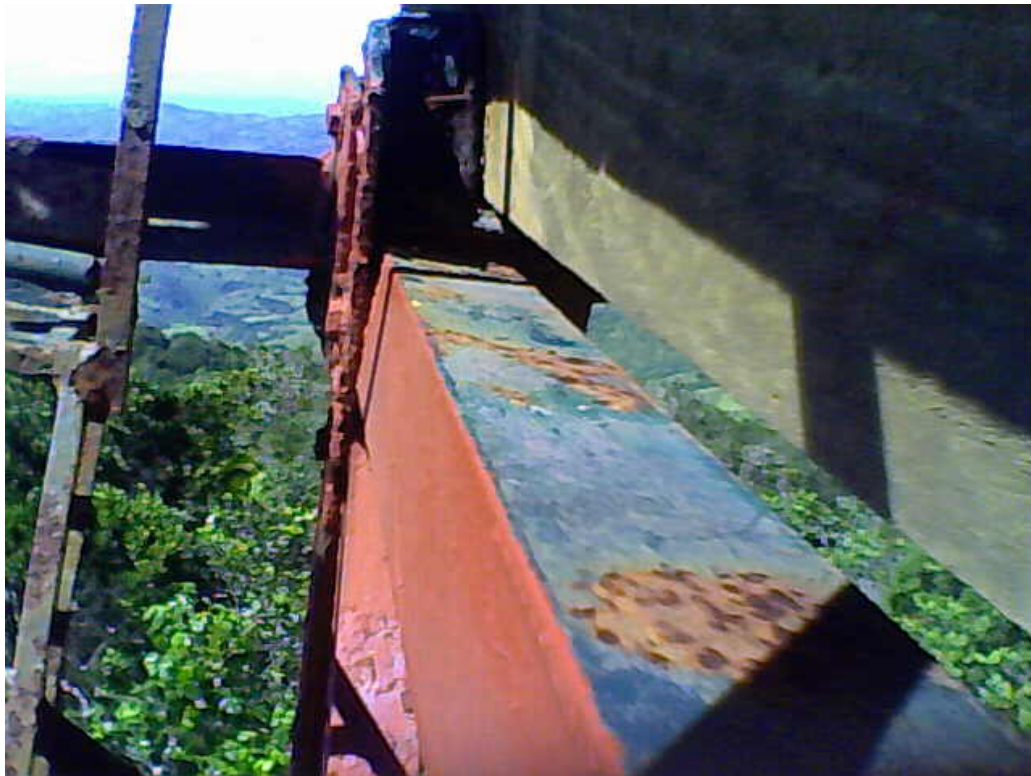
Foto No. 42. Vista de la parte metálica de la Torre en deterioro

Por lo que es necesario ponerle las ventanas y puerta que lleva, así como dar mantenimiento a la base metálica.

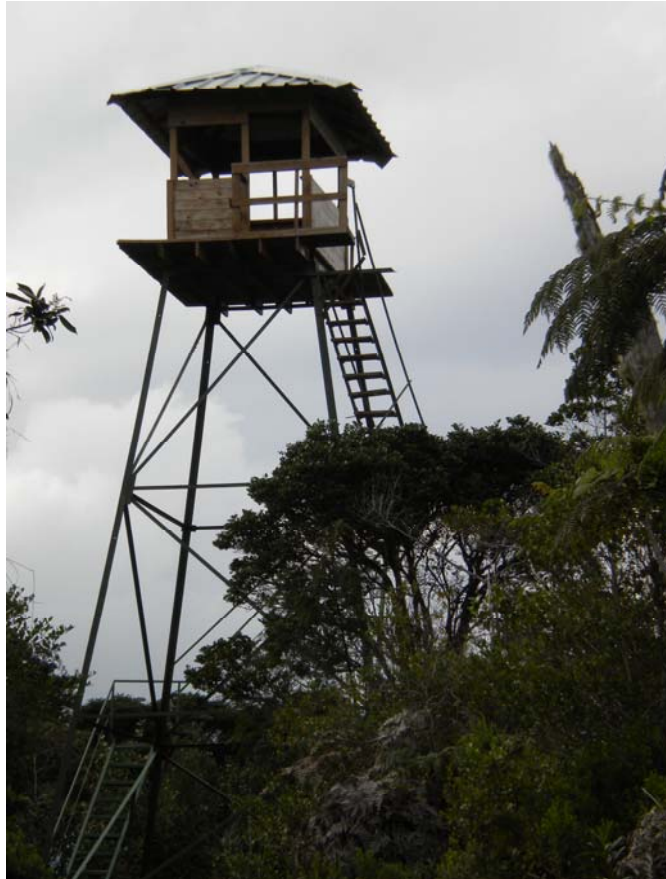
Foto No. 44. Vista de la Torre del Bombillo

Esta torre solo se usa por períodos temporero, cuando las condiciones del clima son seca y caliente, por lo que debe estar en condiciones que se pueda quedar un personal cuando sea necesario. Por lo que es necesario ponerle las ventanas y puerta que lleva, así como dar mantenimiento a la base metálica.

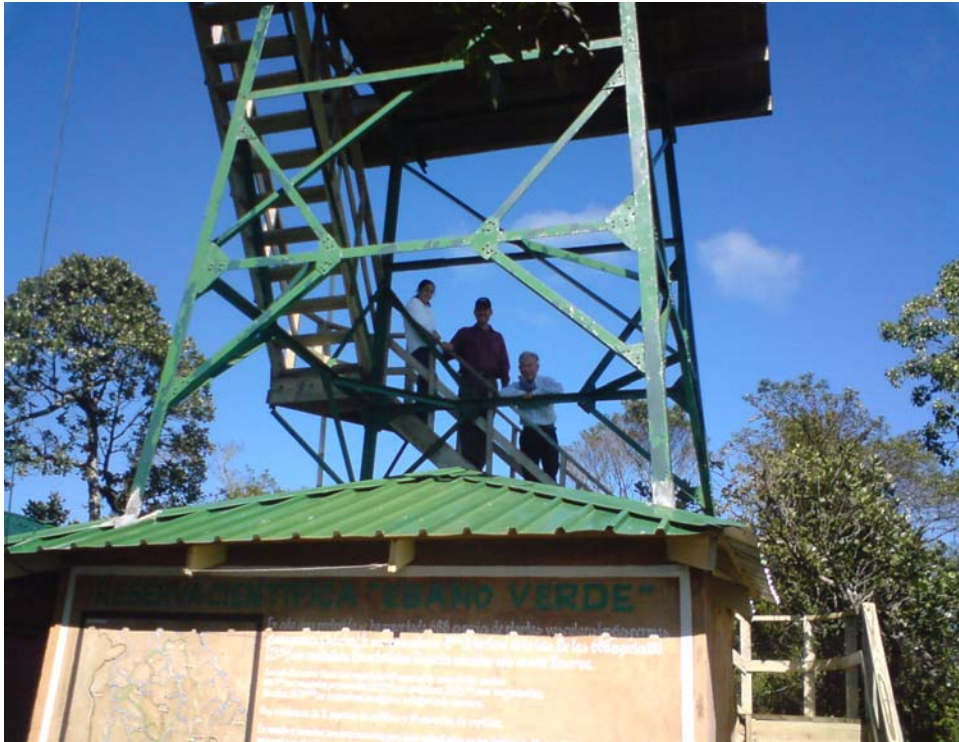
Foto No. 47. Torre de Casabito

Dar el mantenimiento que se requiere.
