Auditoría Técnica

Central Termoeléctrica Punta Catalina

Auditoría Técnica - Entregable no. 1

Informe SL-016716
Final
19 mayo 2022
Project A14529.001

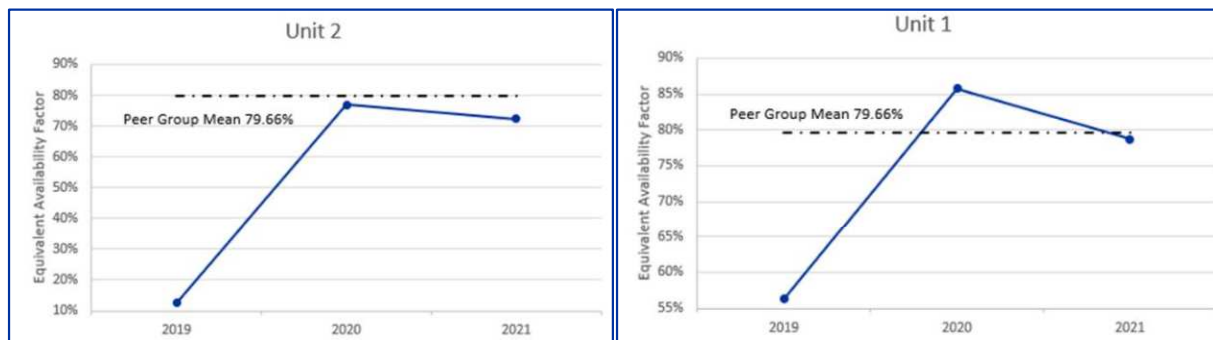
Figura 3-1 — Comparaciones de Disponibilidad Equivalente

El factor de disponibilidad equivalente (EAF) es la fracción de un periodo de operación determinado en el que una unidad de generación está disponible sin interrupciones ni reducciones de potencia. Puede considerarse como la fracción de la generación máxima que podría proporcionarse si estuviera limitada únicamente por las interrupciones y las reducciones de potencia. La Figura 3-1 muestra la comparación de las unidades CTPC de disponibilidad equivalente con el grupo de pares en los dos primeros años de operación. Para ambas unidades, el año 2019 se caracteriza por una baja confiabilidad, lo cual es de esperar dados a los problemas de puesta en marcha de la planta durante los primeros meses de operación. En ambos casos, el primer año natural se acorta, ya que los datos se muestran para once meses en el caso de la Unidad 1 y sólo dos meses en el caso de la Unidad 2. El EAF aumentó para ambas unidades en 2020 y 2021 hasta situarse entre el 72% y el 86%. La comparación de los datos más recientes de 2021 muestra que ambas unidades del CTPC tienen una disponibilidad inferior al promedio del grupo de centrales similares. La disponibilidad del grupo de pares oscila entre un mínimo del 64% y un máximo del 97%. La misma disponibilidad del grupo de pares aumenta hasta el 85% cuando se promedia a lo largo de los primeros 15 años de operación, lo que supone 15 puntos porcentuales más que en el periodo de infancia de la central. Por tanto, concluimos que las unidades del CTPC presentan actualmente una disponibilidad equivalente razonablemente cercana a las esperadas durante los dos primeros años de

operación, pero pueden y deben mejorarlo en los próximos años. El objetivo de EAF para las instalaciones del CTPC debería ser de un mínimo del 85% anual.

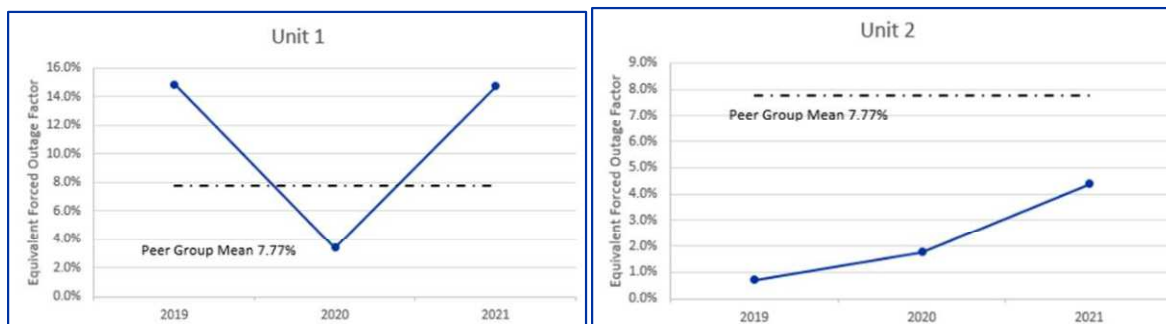
Figura 3-2 — Comparación del Factor de Interrupción Forzada Equivalente (EFOF)

El factor de interrupción forzada equivalente (EFOF) es la fracción de un periodo de operación determinado en el que una unidad de generación no está disponible debido a interrupciones forzadas y reducciones de potencia. Se calcula simplemente como la suma de las horas en que la unidad está fuera de servicio debido a una falla del equipo más el número de horas en que las unidades reducen la potencia debido a un mal funcionamiento del equipo o a su bajo rendimiento. Como puede observarse en la Figura 3-2, la EFOF del grupo de pares alcanzó un valor del 7.77% durante los dos primeros años de operación, comparado con los índices de la Unidad 1 que son significativamente superiores a este promedio para los años 2019 y 2021, mientras que las estadísticas de paradas forzadas/reducciones de potencia de la Unidad 2 aparecen por debajo de este valor, lo que indica una operación más confiable que otras unidades de carbón nuevas y más confiable que la Unidad 1. La tasa de paradas forzadas de la Unidad 1 muestra actualmente una confiabilidad inaceptable de los equipos y la tasa de la Unidad 2 parece estar aumentando. Sargent & Lundy considera que una central eléctrica de carbón madura debería tener unos factores de parada forzada de entre el 4.5% y el 5.5%.

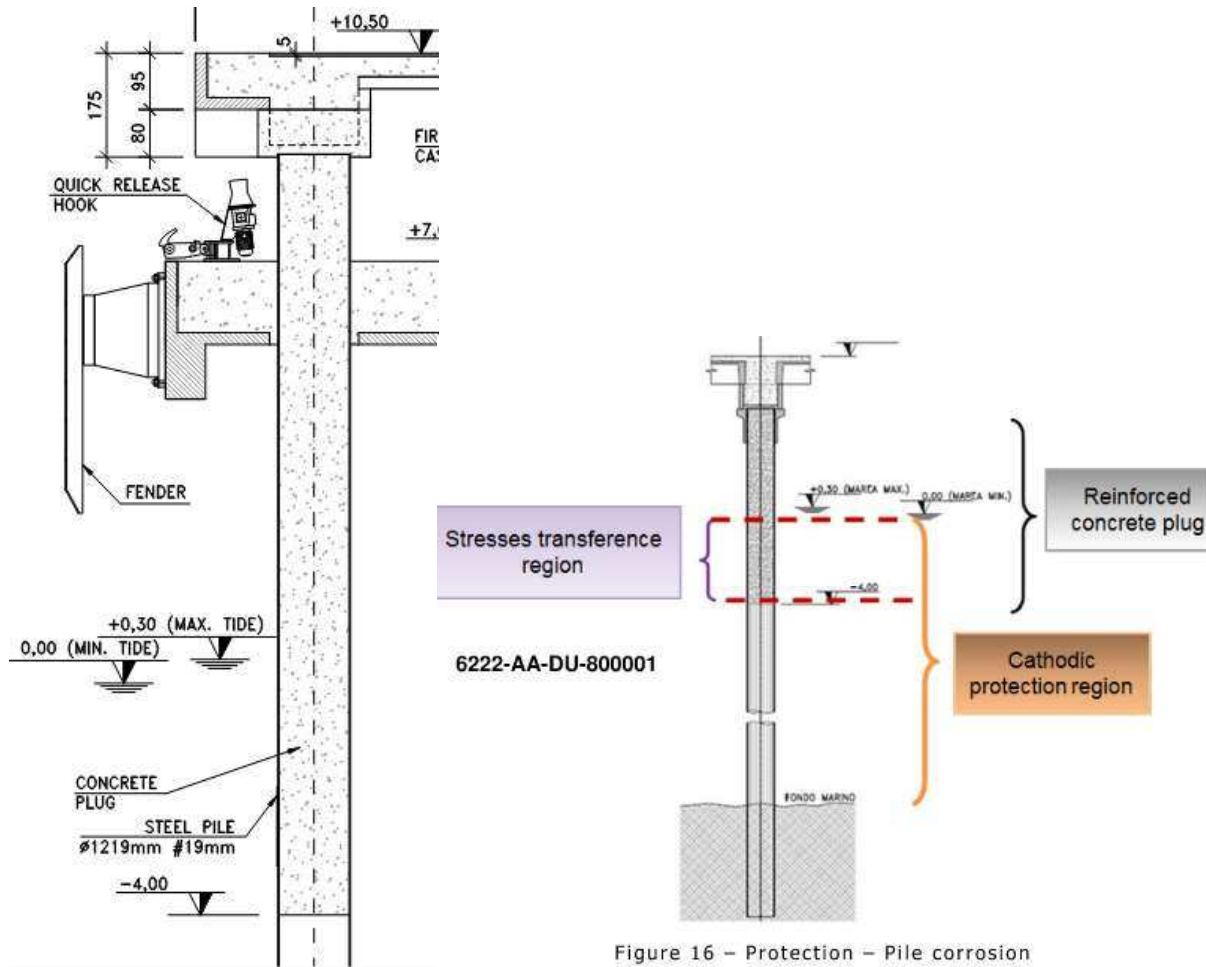
Figura 3-6 — Plano de los Pilotes del Muelle - SA Protección Catódica

Inicialmente se diseñó un sistema de protección contra la corrosión de corriente impresa (IC) para proteger los pilotes del embarcadero, pero luego se canceló y se cambió a un sistema de ánodo de sacrificio (SA). Este sistema SA submarino tiene ánodos soldados a la parte submarina de las pilas y utiliza agua de mar como electrolito; por lo tanto, está destinado a proteger solo la parte sumergida de los pilotes. No se ve pintura u otro sistema de protección en la parte expuesta del pilote, y se ve claramente una corrosión considerable de la sección expuesta de los pilotes.

En el plano 6222-AA-DU-800028 Edición 04 "Para construcción" se observa que se vierte un tapón de hormigón en el vacío dentro de cada pilote desde la parte superior del pilote hasta 4.0 m por debajo del nivel mínimo de la marea. Esto se detalla más en el documento 6222-AA-DU-800001 "Criterios de diseño - Obras marítimas" como se ve en la Figura 3-6:

- Verificar que el sistema SA submarino se haya instalado correctamente,
- Mida y rastree el espesor de la pared del pilote por encima y por debajo del nivel del agua para determinar la tasa de corrosión a partir del espesor original de 19 mm,
- Obtenga los cálculos del pilote del malecón para determinar la tasa de corrosión de diseño y compárela con las tasas medidas.
- Implementar medidas para detener la corrosión o reforzar los pilotes si es necesario.

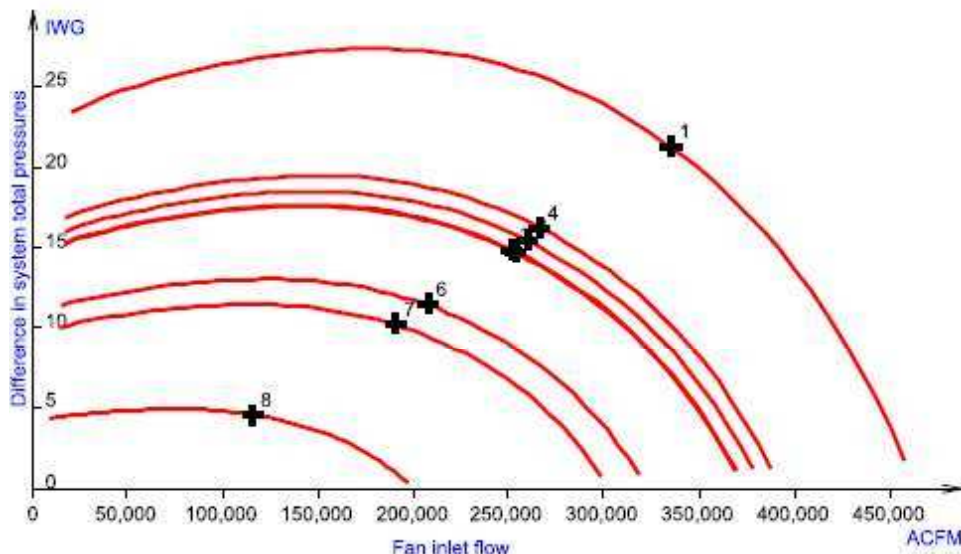
Figura 3-15 — Ilustración de la Curva del Ventilador FD para MCR y Servicios del Bloque de Prueba

- El contrato exige que los ventiladores PA, FD e ID proporcionen un rango de operación "seguro" del 20% al 110% de la capacidad de diseño. Sargent & Lundy considera que el término "capacidad de diseño" es ambiguo. Los ventiladores centrífugos no suelen tener ninguna capacidad más allá del valor nominal del bloque de prueba, que suele asociarse al funcionamiento de un ventilador a su velocidad máxima o con las aletas/amortiguadores muy abiertos. Por lo tanto, interpretamos que la capacidad de diseño se refiere a la operación a MCR sin margen de bloque de prueba. Todos los ventiladores superan el criterio del 110% en relación con las funciones MCR citadas. Esto se ilustra claramente en el gráfico de capacidad de los ventiladores FD de la Figura 3-15, en el que el servicio BMCR está dado por el punto 4 y el servicio de bloque de prueba por el punto 1.

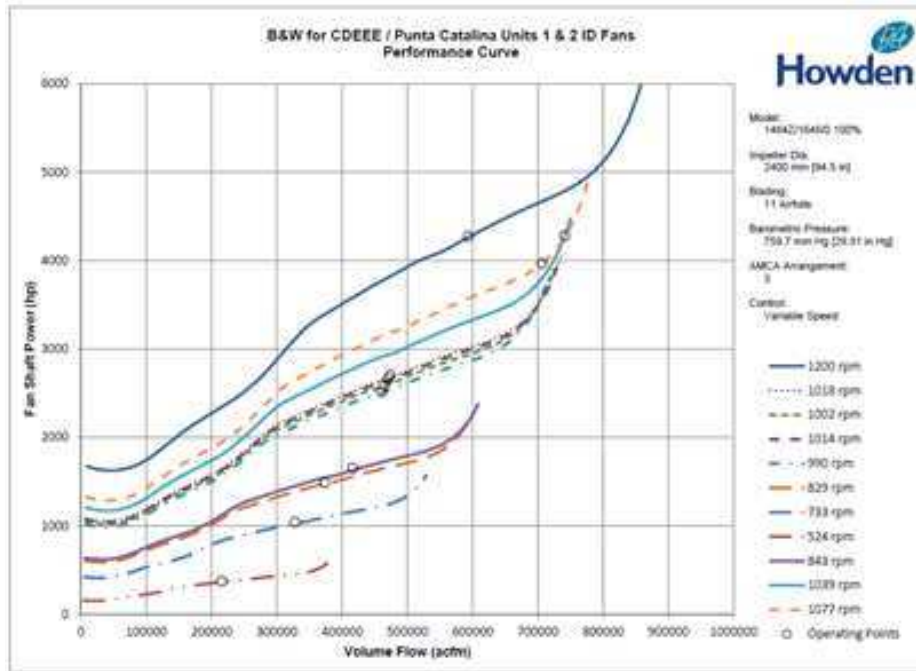
Figura 3-16 — Curvas de Potencia del Ventilador ID

- La especificación EPC exige una característica de potencia sin sobrecarga. Sólo los ventiladores FD cumplen este requisito. Tanto los ventiladores PA como los ID presentan curvas de demanda de potencia crecientes. La Figura 3-16 muestra las curvas características de potencia de los ventiladores ID. Los motores de los ventiladores ID tienen una potencia nominal de 4500 hp cada uno. La demanda de potencia del eje se aproxima, pero no supera los 4500 hp en el bloque de prueba y durante el funcionamiento de un solo ventilador ID a carga parcial. Por lo tanto, cuando funciona en estado estacionario dentro de los parámetros de diseño del sistema de gases de combustión, el diseño es aceptable. Sin embargo, esto puede no ser cierto durante la operación fuera de diseño o en eventos transitorios y podría dar lugar a un límite de carga o a una desconexión del ventilador. Este problema puede haber contribuido a la desconexión de la caldera que se produjo el 16 de mayo de 2019. Después de que el primer ventilador ID se disparara debido a la alta vibración, el segundo ventilador ID se disparó debido a la sobrecarga de corriente. La solución podría implicar la instalación de motores más grandes.

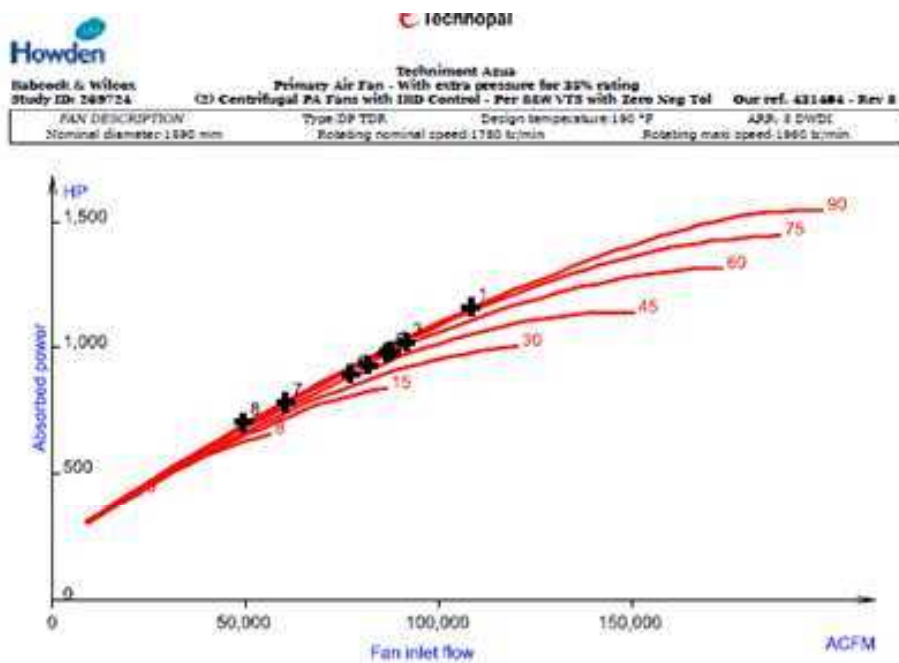
Figura 3-17 — Curvas de Potencia de Ventiladores PA

- La Figura 3-17 presenta las curvas características de potencia del ventilador PA. Técnicamente, la característica de potencia es de no sobrecarga en ciertas posiciones de la compuerta, pero no en todas. Sin embargo, el verdadero problema es que la demanda de potencia sigue aumentando significativamente a la derecha de cada punto de trabajo. Los motores de los ventiladores PA tienen una potencia nominal de 1300 hp cada uno, en comparación con la demanda de potencia máxima teórica en el punto de funcionamiento, que supera los 1500 hp. Como referencia, la demanda del bloque de pruebas es de 1166 hp/ventilador. Dado que la demanda de los ventiladores de PA se basa en gran medida en el flujo de aire controlado a los molinos, y dado que los calentadores de aire se proveen con un sistema de control de fugas automatizado y de doble sellado, es poco probable que la demanda de los ventiladores de PA aumente drásticamente con el tiempo. Sin embargo, el disparo del ventilador PA sobrecargado que ocurrió el 28 de marzo de 2019 debe ser revisado para entender su causa. La solución podría consistir en la instalación de motores más grandes si parece que los motores tienen una dimensión menor que la adecuada.

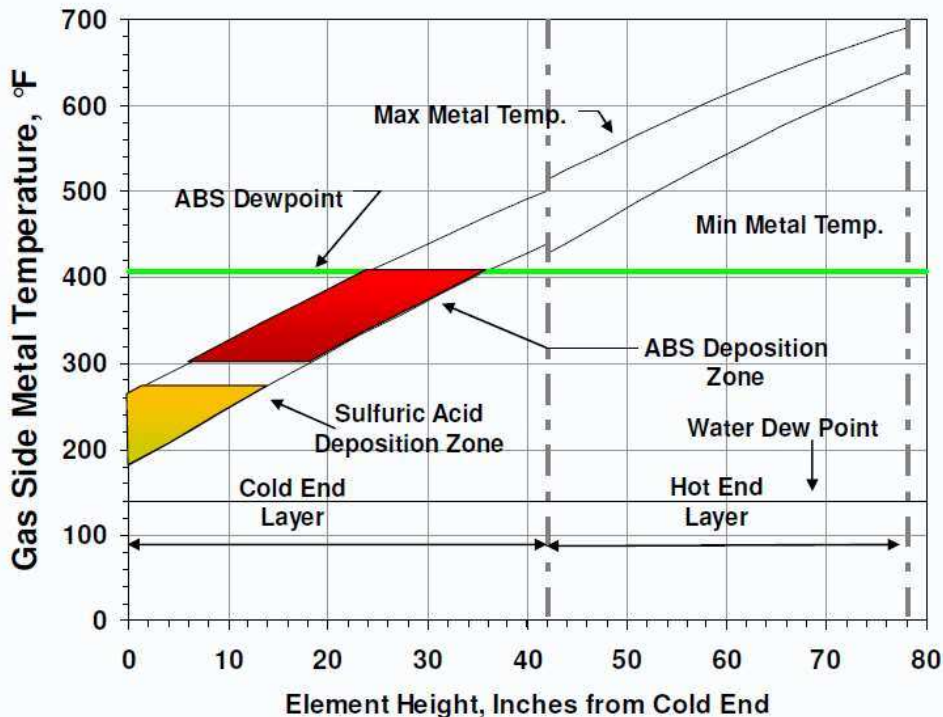
Figura 3-19 — Tabla de deposición típica del calentador de aire

Aunque la propuesta de EPC no incluye un SCR, los calentadores de aire de Punta Catalina se han suministrado con un diseño de 2 capas y cestas de extremo frío recubiertas de esmalte. Sin embargo, los documentos del proveedor del calefactor de aire no indican si la profundidad del extremo frío se ha diseñado para contener los posibles depósitos de ABS si se instala un SCR en el futuro. Las cestas de extremo frío de 300 mm (~12 pulgadas) de profundidad que se han proporcionado para Punta Catalina es el diseño típico de extremo frío. Sargent & Lundy ha trabajado en proyectos de adaptación de SCR que utilizan cestas de extremo frío de hasta 1066 mm (42 pulgadas) de profundidad para contener todo el ABS. En consecuencia, es probable que los calentadores de aire de Punta Catalina deban reconstruirse con una parte fría más profunda en caso de que haya que readaptar un SCR en el futuro. Howden tendría que confirmar la base del diseño de la cesta del extremo frío. La Figura 3-19 muestra un gráfico típico desarrollado como parte de un proyecto de readaptación del SCR que representa las zonas de deposición

Sargent & Lundy considera que se trata de una no conformidad provisionalmente aceptable, ya que se puede argumentar que el cumplimiento no es obligatorio, ya que no se suministra un SCR (u otro sistema de eliminación de NOx basado en amoníaco). Como mínimo, Howden debe verificar que la profundidad de 12 pulgadas del extremo frío es adecuada para contener toda la condensación de ácido sulfúrico dentro del extremo frío. Esto ocurrirá independientemente de que se instale el SCR debido al uso de combustible con contenido de azufre.

A modo de información, si se realiza un estudio de deposición de ABS, Sargent & Lundy recomienda considerar un deslizamiento de hasta 5 ppm de amoníaco para tener en cuenta la variación de las concentraciones de amoníaco en la corriente de gases de combustión. Además, se puede considerar la inclusión de un margen de 6 pulgadas desde la parte superior del extremo frío hasta el comienzo de la zona de deposición para garantizar que toda la deposición se produce dentro del extremo frío.

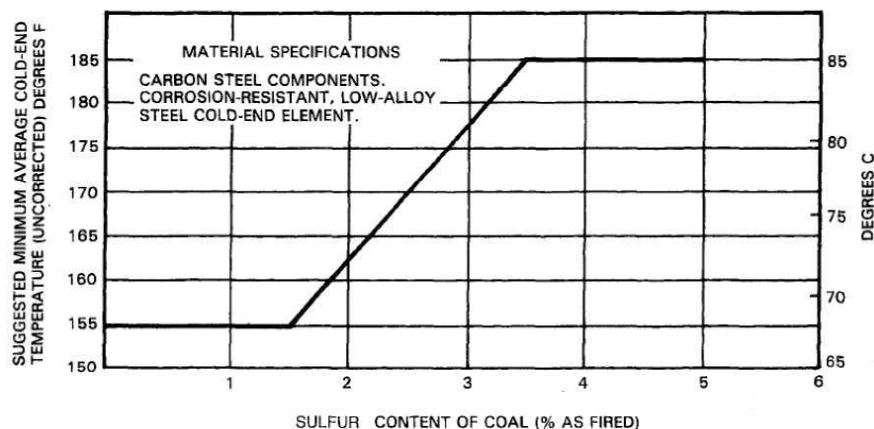
Figura 3-22 — Tabla de temperaturas en frío

- La especificación requiere que el SCAH alcance una ACET de 155°F (CCET de 310°F) a una carga mínima y una temperatura mínima de ambiente. La figura siguiente muestra una relación comúnmente referenciada entre la ACET mínima sugerida y el contenido de azufre. Como se muestra en la Figura 3-22, una ACET de 155°F es apropiada para el carbón con un contenido de azufre de hasta 1.5%. Para el carbón con alto contenido de azufre, la ACET recomendada aumenta a 185°F. Dado que el rango de contenido de azufre en los carbones potencialmente quemados en Punta Catalina varía entre 0.4% y 3.7%, el SCAH debe ser capaz de generar hasta 185°F de ACET.

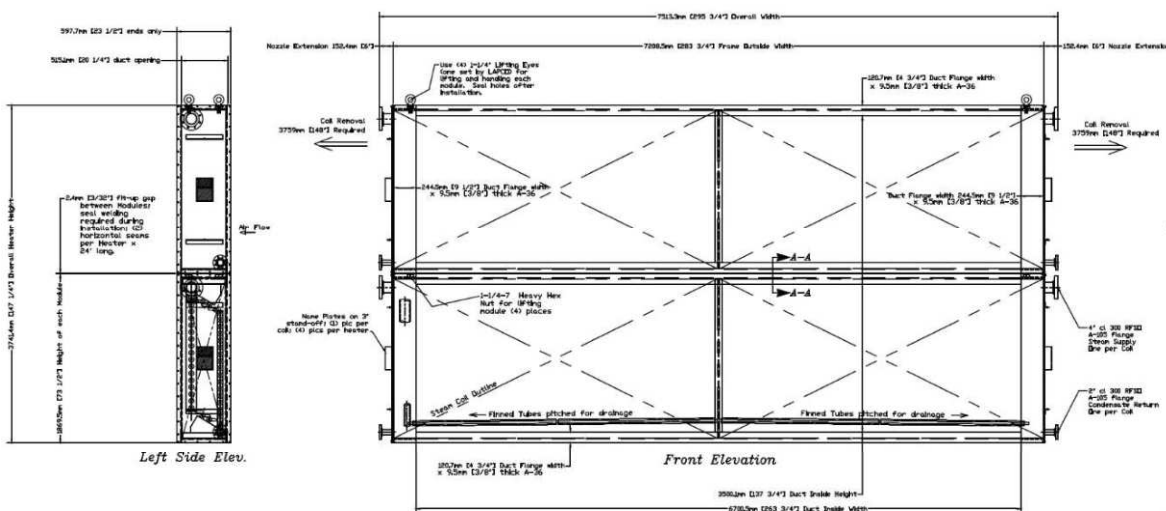
Figura 3-24 — Vista Lateral y de Elevación del SCAH

- El contrato exige que los tubos se coloquen en posición vertical para evitar la congelación del condensado. En realidad, los tubos están orientados horizontalmente dentro de los módulos. La Figura 3-24 muestra el arreglo del SCAH. Sin embargo, esto es irrelevante, ya que la temperatura ambiente mínima es superior a 32°F y la congelación no es una preocupación. A título informativo, los serpentines están dispuestos con la conexión de vapor en la parte superior del haz y la salida de condensado en la parte inferior. Además, los tubos están inclinados para un drenaje adecuado. Esto es aceptable.

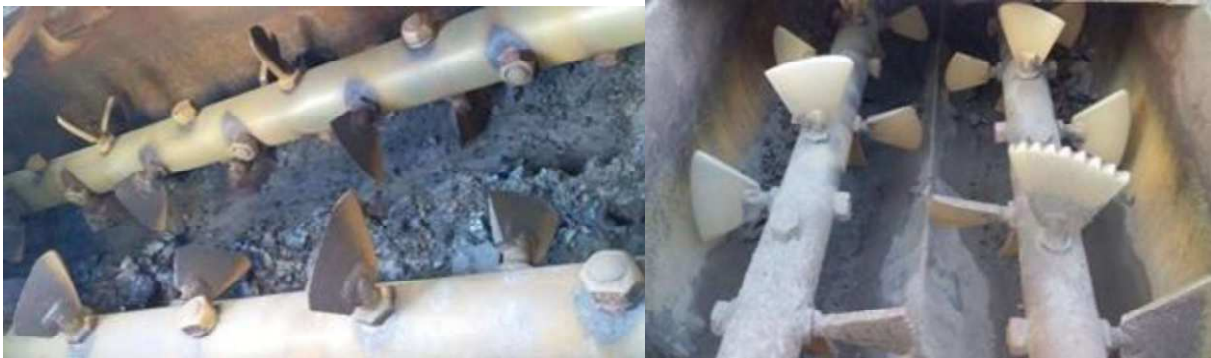
Figura 3-26 — Interior del Mezclador de Cenizas de Fondo

en la especificación de la CDEEE; se prefiere una dureza de 500-600 HBW para los materiales abrasivos. No está claro si este material es sólo del eje o es también de las palas. El ancho de las palas y el diámetro de barrido tampoco están claros. El tamaño y el arreglo de las palas en la Figura 3-26 no parecen estar angulados o espaciados adecuadamente para proporcionar un flujo de material hacia adelante. Sin embargo, parece que las palas pueden ser ajustadas para ser optimizadas con el sistema. Basado en las fotografías, las paletas parecen ser de tamaño insuficiente y son demasiado pocas en cantidad para esta aplicación. El OEM de la máquina es Fansider; se recomienda que un ingeniero de servicio de campo inspeccione la máquina para asegurarse de que las paletas están orientadas correctamente y que están correctamente espaciadas a lo largo del eje. Si el OEM no puede ofrecer una solución, el siguiente paso sería contratar a otros contratistas de manejo de cenizas de buena reputación, como United Conveyor Corporation (UCC) o B&W/Allen-Sherman-Hoff (ASH), para que sustituyan por completo las piezas internas con un diseño adecuado.

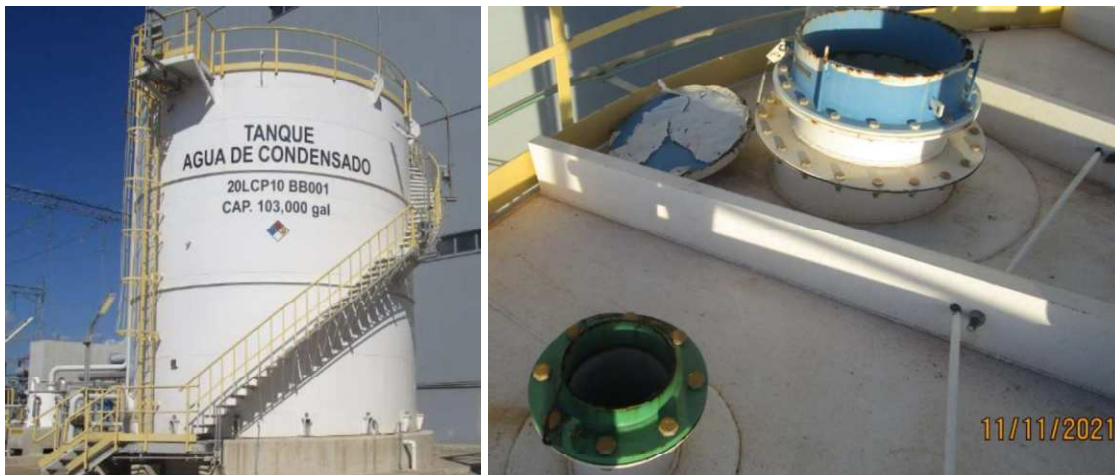
Figura 3-28 — Tanque de Almacenamiento de Condensado

Una última observación se refiere al tanque de almacenamiento de condensados, del que emanaba un ruido de cavitación revelador durante parte de la visita de campo. Es posible que se trate de un orificio de la tubería. Además, se ha retirado una cubierta de acceso en el techo del tanque para evitar que los pernos de sujeción sigan sufriendo daños por la vibración. Esto se debe probablemente a una ventilación inadecuada del tanque.

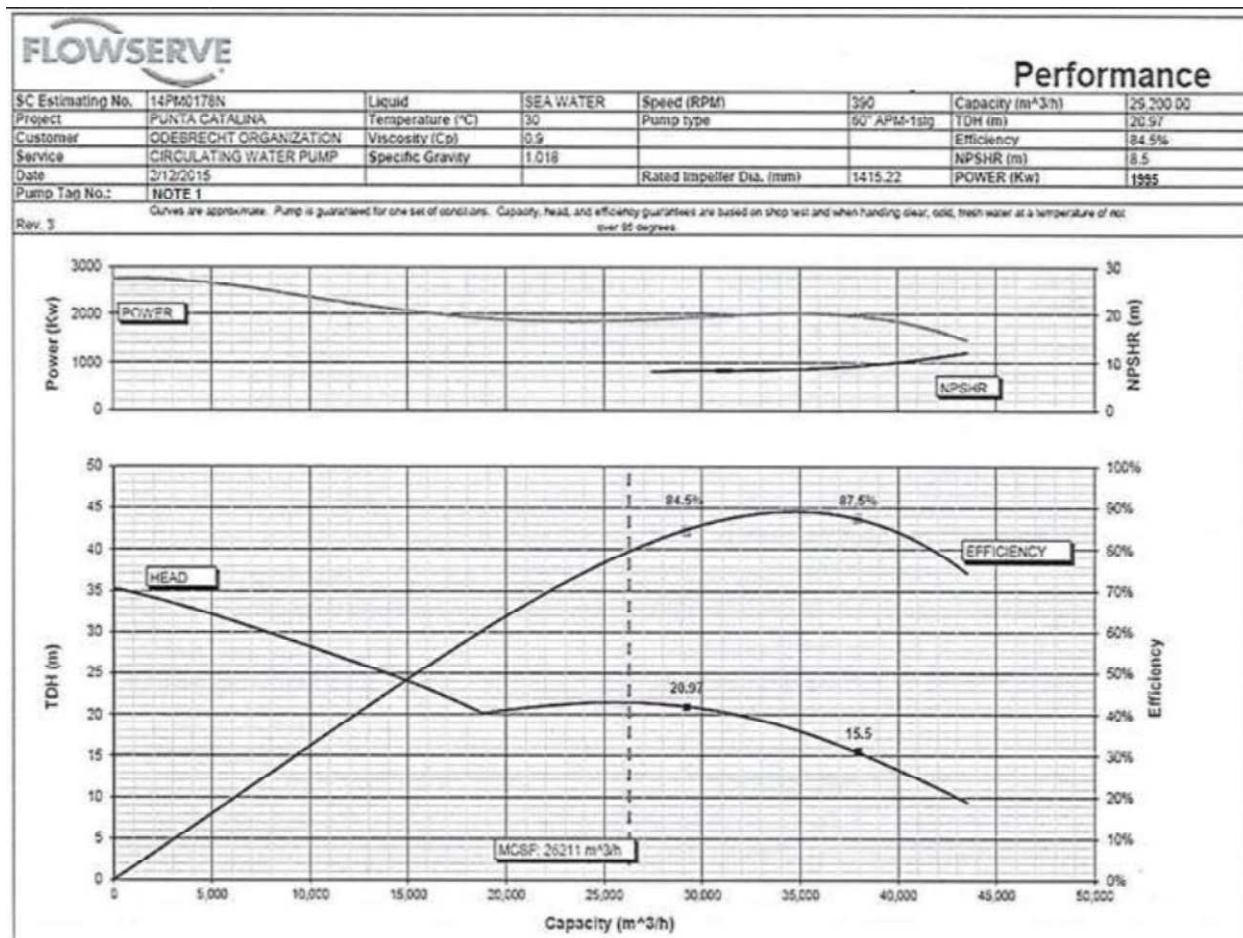
Figura 3-30 — Curva Característica de la CWP

La curva característica de CWP “no está continuamente aumentando” hasta el cierre de la bomba (i.e., flujo = 0) y en cambio, hay un punto máximo en la mitad del rango del funcionamiento de la bomba, que normalmente se considera inaceptable para la selección de la bomba. Además, se descubrió que la CWP ha estado operando con la “válvula de descarga medio cerrada” para mantener el condensador lleno de agua y proveer suficiente contrapresión para alimentar el Sistema de compensación de desalinización. El estrangulamiento continuo de la válvula de descarga de la CWP (tipo mariposa), con una razón de flujo enorme, no debería formar parte de la base de diseño, ya que probablemente sería uno de los factores que contribuirían a la rotura de una válvula y/o a daños en las tuberías aguas abajo a largo plazo.

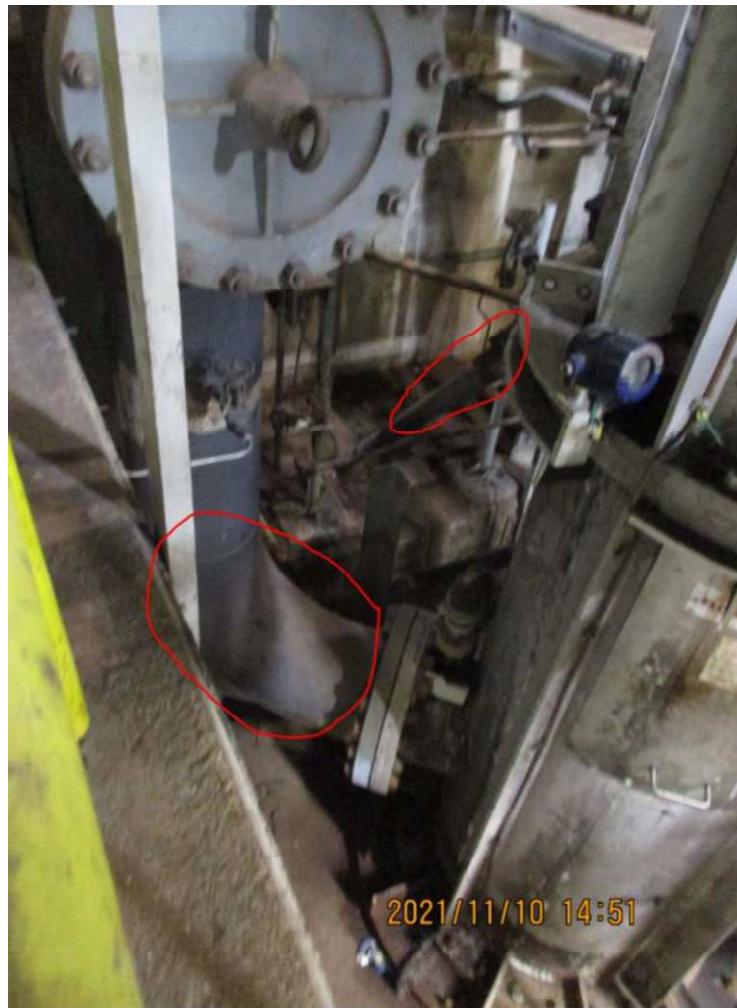
Figura 3-31 — Descarga de la Bomba de Condensado y Refuerzo

Hay un codo en la descarga de las bombas que está ubicado más cerca de la bomba que a distancia generalmente aceptada como práctica de diseño. Esto no se considera un defecto perjudicial, pero puede causar vibraciones en la bomba y una mayor caída de presión. La Figura 3-31 muestra la descarga de una de las bombas junto con uno de los refuerzos que se añadieron a la bomba.

Uno de los refuerzos de estabilidad está indicado en rojo, así como el codo de la bomba de descarga

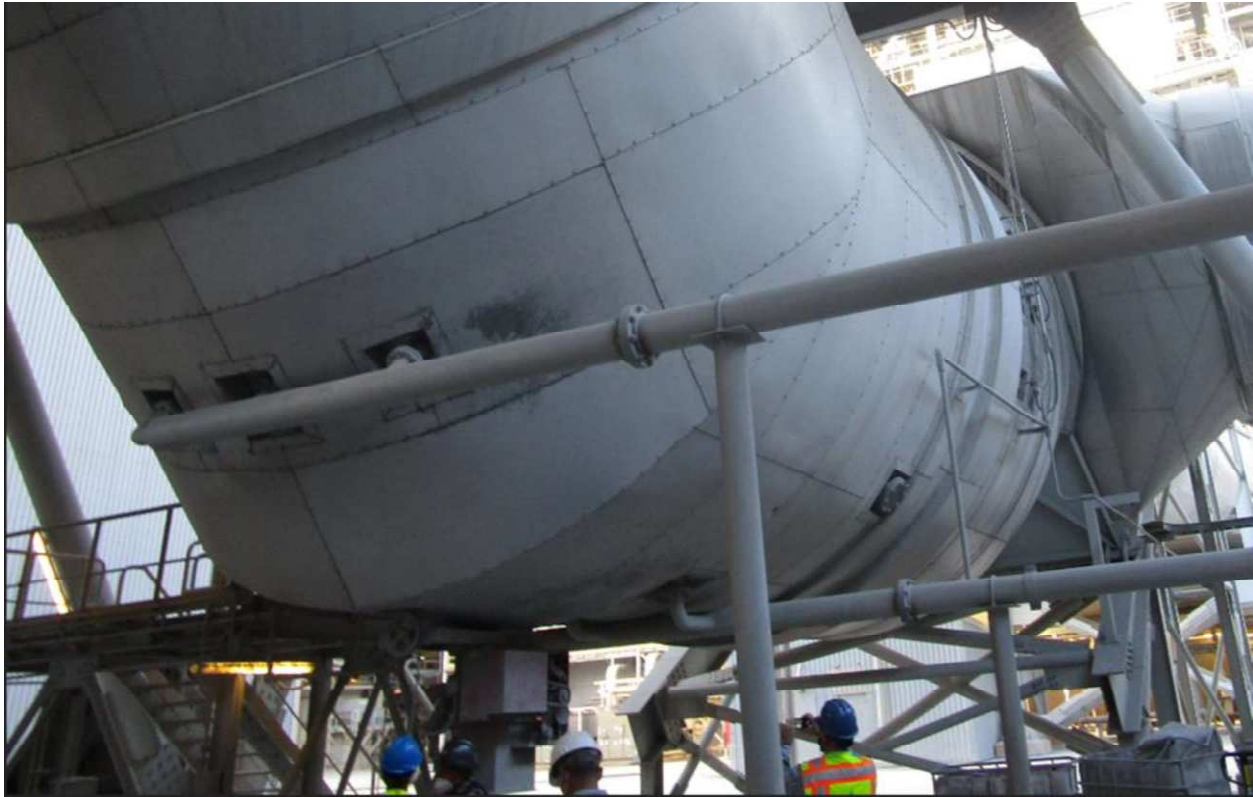
Figura 3-35 — Codo de Entrada de CFB

4. La caída de material se acumula en el codo de los gases de combustión debajo del CFB, y esta obstrucción interfiere con la extracción del producto del conducto de descarga. La CDEEE describe que el material descargado tiene un porcentaje demasiado alto de partículas finas en lugar de partículas más grandes. La válvula de descarga y el conducto se ven a continuación en la Figura 3-35, junto con las tuberías de aire para la fluidización. El sistema de fluidización no ayuda lo suficiente a evitar la acumulación y la obstrucción. Las rejillas del interior del conducto que protegen las boquillas de aire de fluidización se están erosionando a gran velocidad. Véase la Figura 3-36.

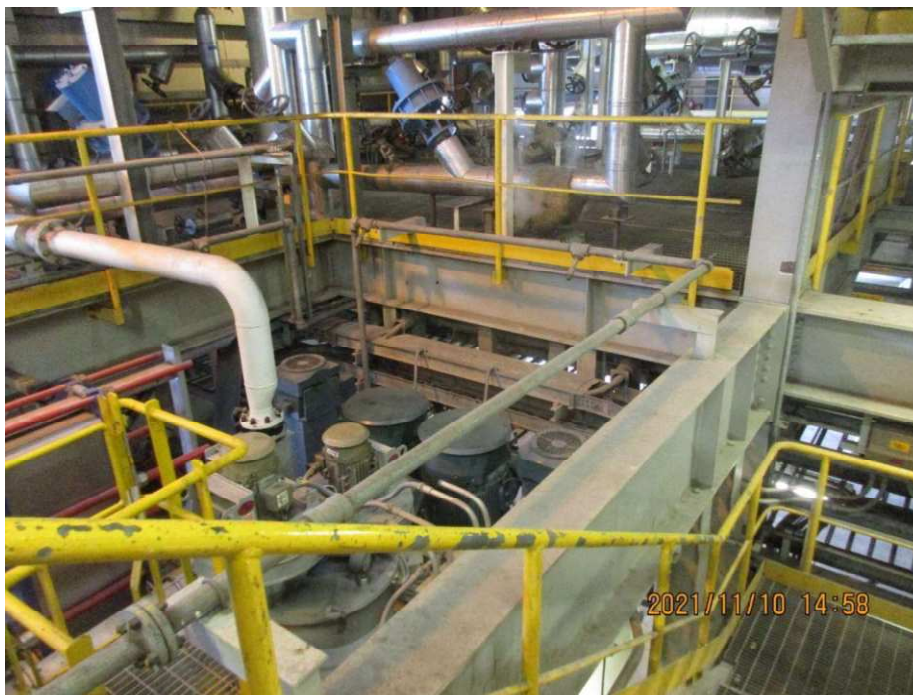
Figura 3-37 — Sistema FP, Tope Tanque ST LO

Un ejemplo de algo que debe ser revisado también es que se observó que los rociadores de protección contra incendios se concentraban en la parte superior del tanque de aceite lubricante de la turbina de vapor y no cubrían las columnas estructurales adyacentes o el área de contención del tanque de aceite, ya que la parte superior del tanque estaba colocada dentro de un entrepiso y obstruía parcialmente la cobertura a la sección inferior, como se muestra en la Figura 3-37. El tipo de aceite u otras orientaciones pueden afectar a la colocación final de los cabezales de los aspersores o al patrón direccional. Este tipo de elementos se revisarán más adelante.

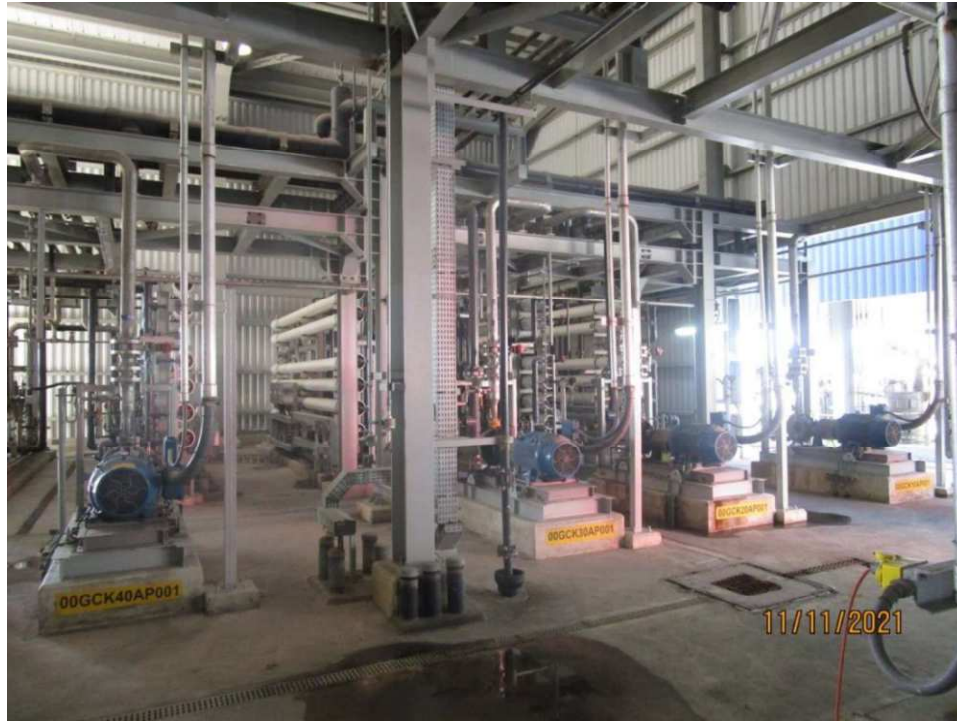
Figura 3-39 — Unidades BWRO

Las dos discrepancias preocupantes están asociadas al sistema de desmineralización. La propuesta del Contratista indica que un sistema BWRO de dos pasos (*two pass*) sería provisto, y de hecho, esto es requerido cuando se trata un permeado SWRO típico y se produce permeado BWRO que cumple con los requisitos de EDI de agua de alimentación. Sin embargo, los planos del vendedor indican que solo

unidades de un paso y dos etapas (*single pass, two-stage*) fueron provistas, y esto fue confirmado basado en las fotografías del área de BWRO.

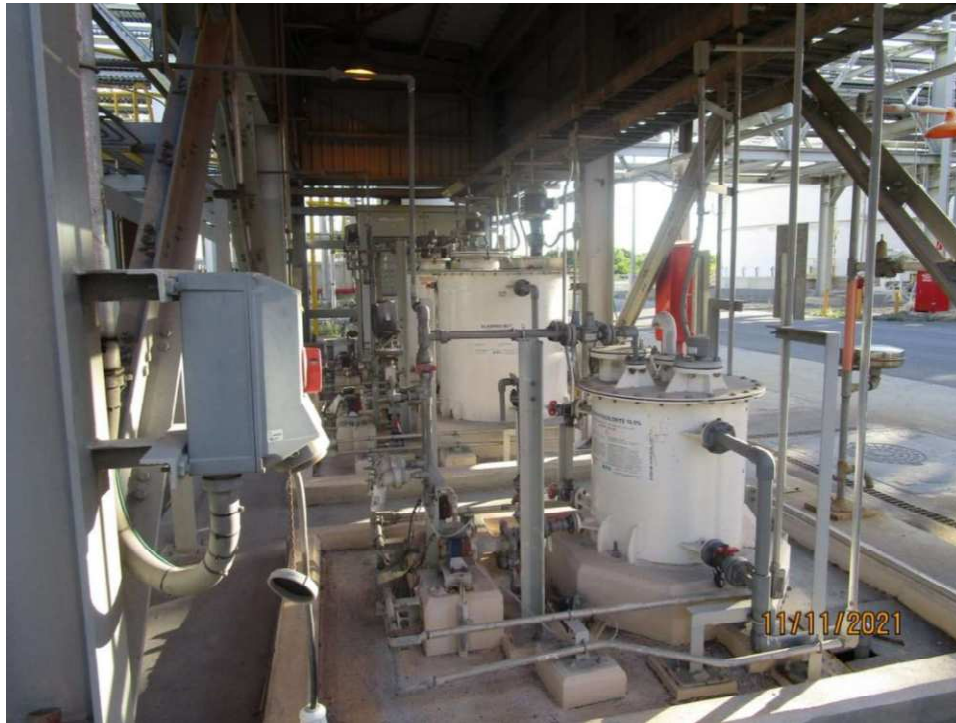
Figura 3-40 — Sistemas de Dosificación de Químicos para Agua Potable

Durante el recorrido de campo se confirmó que todos los componentes principales antes mencionados fueron instalados. Sin embargo, los sistemas de cloruro de calcio y de bicarbonato de sodio tienen un solo tanque de dosificación y los sistemas de descargas de bolsas y la grúa aérea no están presentes, según se muestra a continuación.

Tres discrepancias no se discuten en los documentos de resolución, y no resulta claro si el cloruro de calcio y el bicarbonato de sodio ahora se obtienen de forma líquida o si es necesario que los operadores vacíen las bolsas de los químicos sólidos en los tanques de dosificación. La lista de discrepancias de la CDEEE en la Sección de Desalinización/Desmineralización del Reporte de Fallas para las Unidades CTPC 10 & 20 (CTPC-DP-2021-006) indica que el sistema de dosificación de cloruro de calcio está inoperante dado que no tiene el agitador ni las bombas de dosificación, pero este no aparenta ser el caso. También se mencionó que las bolsas no pueden ser descargadas porque el motor de la grúa aérea no se encuentra disponible, pero esto parece ser irrelevante ya que no hay una grúa instalada.

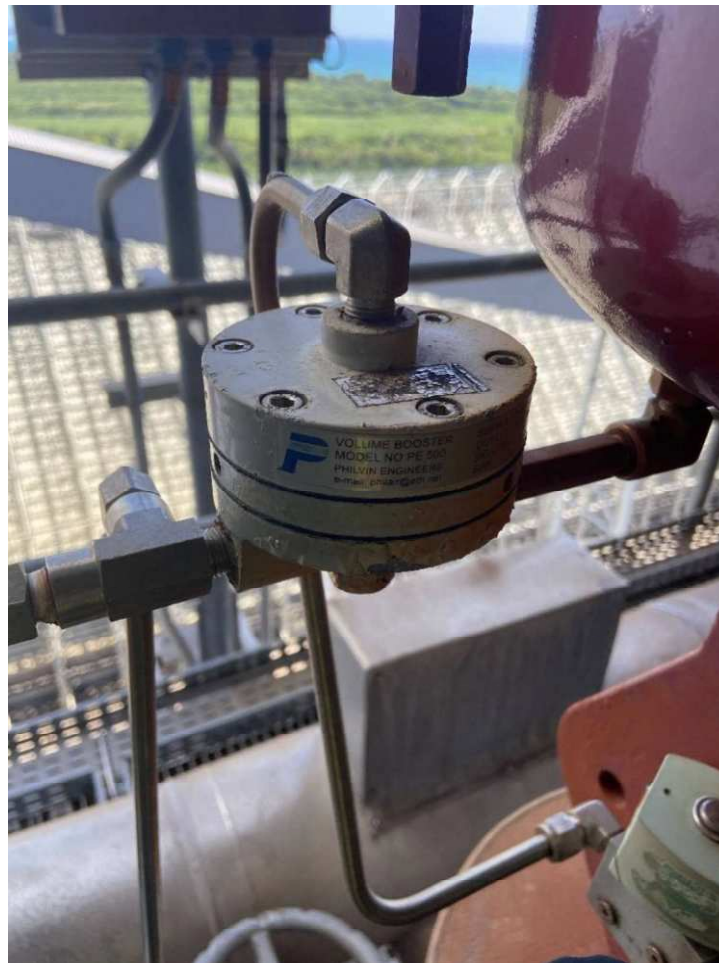
Figura 3-45 — Amplificador Philvin

Todas las válvulas de control de la planta que fueron inspeccionadas por S&L son de la lista de fabricantes aceptables; sin embargo, la planta ha tenido problemas con los amplificadores dentro de muchas válvulas de control. El amplificador es un subcomponente de la válvula de control, y no existe una lista de fabricantes aceptables para este subcomponente. Muchas de las válvulas de control en la planta fueron instaladas con amplificadores de la marca “Philvin”. Ha habido numerosos problemas con estos amplificadores en los que se obstruyen con residuos, pero cuando se sustituyen con amplificadores de otra marca diferente como “Parker”, el problema no continúa.

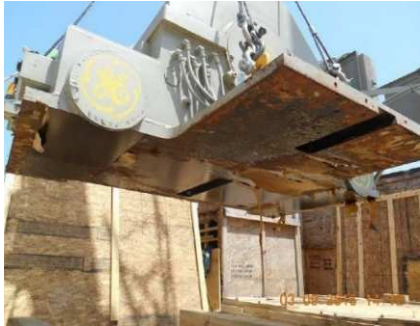
Nota de alarma de turbina de vapor	Descripción	Remedio solicitado y Hacer un seguimiento	Categoría (Asunto)
Fotos de la parte frontal de alta presión (Nota de alarma 3814-LZ-MM-000004)

Nota de alarma de turbina de vapor	Descripción	Remedio solicitado y Hacer un seguimiento	Categoría (Asunto)
3814-LZ-MM-000004 Marzo 2016	U1 y U2 sección frontal de alta presión (HP Frontal) (pedestal de cojinete delantero) fue almacenado al aire libre. Oxidación encontrada en todo el pedestal del cojinete, incluida la parte inferior: Crítico porque es una superficie mecanizada deslizante. – Esto es un incumplimiento importante de los requisitos de almacenamiento del OEM	<u>Acción solicitada</u> <ul style="list-style-type: none"> • Muévase bajo techo. • Remover la oxidación. • Implementar el programa de preservación de OEM. • Terminar en septiembre de 2016 <u>Acción implementada</u> <ul style="list-style-type: none"> • Cubierta de andamio erigida en abril de 2017 Se desconocen otras acciones tomadas	Almacenamiento y Preservación

<p style="text-align: center;">Vista por debajo</p>

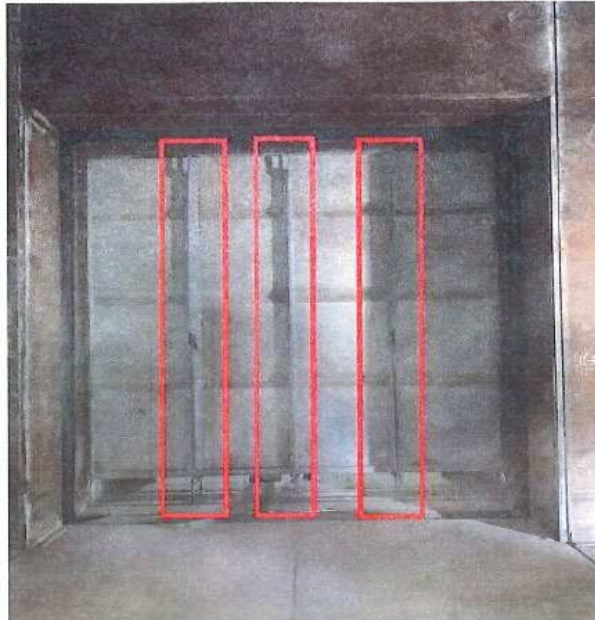
Figura 3-3 — Corrosión de las compuertas debido a un almacenamiento inadecuado

The Reinforcement Steel angles presents oxidation due to its bad storage (water accumulation) and need to be repaired, painted as well, on both guillotine dampers.

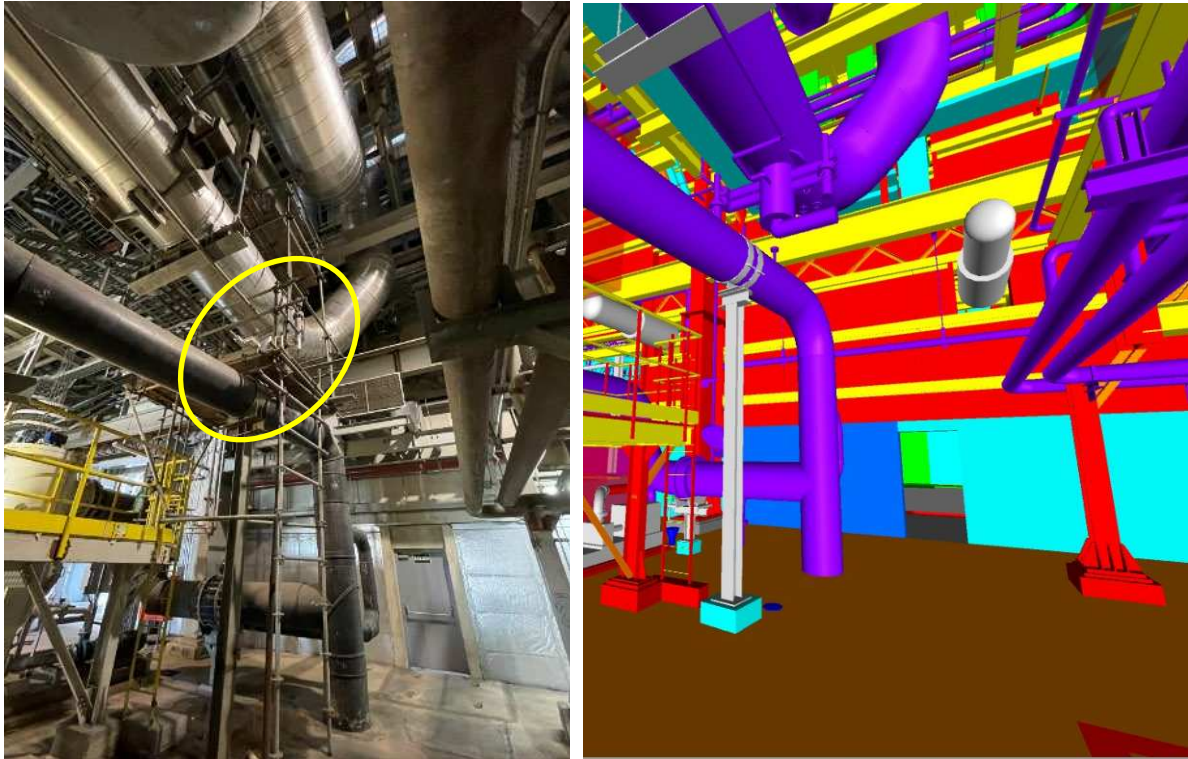
Figura 3-5 — Ejemplo de acceso inadecuado a equipos

Además, los informes de inspección de control de calidad en el sitio indicaron que había una falta de limpieza y un control de los materiales y equipos en el sitio, lo que provocó daños y errores que requirieron repetir los trabajos e incluso el reemplazo de algunos componentes. Las inspecciones del sitio por parte del personal de S&L, así como los comentarios y hallazgos del propietario y del ingeniero del propietario, indican que el diseño y la ejecución del proyecto no tomaron en cuenta las operaciones futuras y el mantenimiento del equipo por parte del propietario. Hubieron numerosas situaciones en las que las válvulas, la instrumentación y los componentes del quemador no se pudieron operar ni reparar sin la construcción de andamios, como se muestra en la Figura 3-5, donde es evidente que el modelo de diseño no incluía todas las válvulas e instrumentos que requerían acceso para mantenimiento. En el ejemplo que se muestra en la Figura 3-6, el diseño muestra la ubicación del acceso, pero no se diseñó ni construyó ningún medio de acceso. En otros casos, la instalación del equipo muestra un mal entendimiento de la expansión de la caldera y los problemas de seguridad (la tubería de ventilación no está bien ventilada, las rejillas tienen espacios y la falta de rodapiés, por ejemplo).

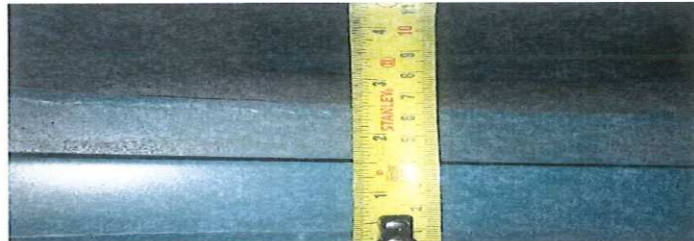
Figura 3-8 — Desalineación del ventilador de aire de sellado

A SIDE: 1 mm

B SIDE: 5 mm

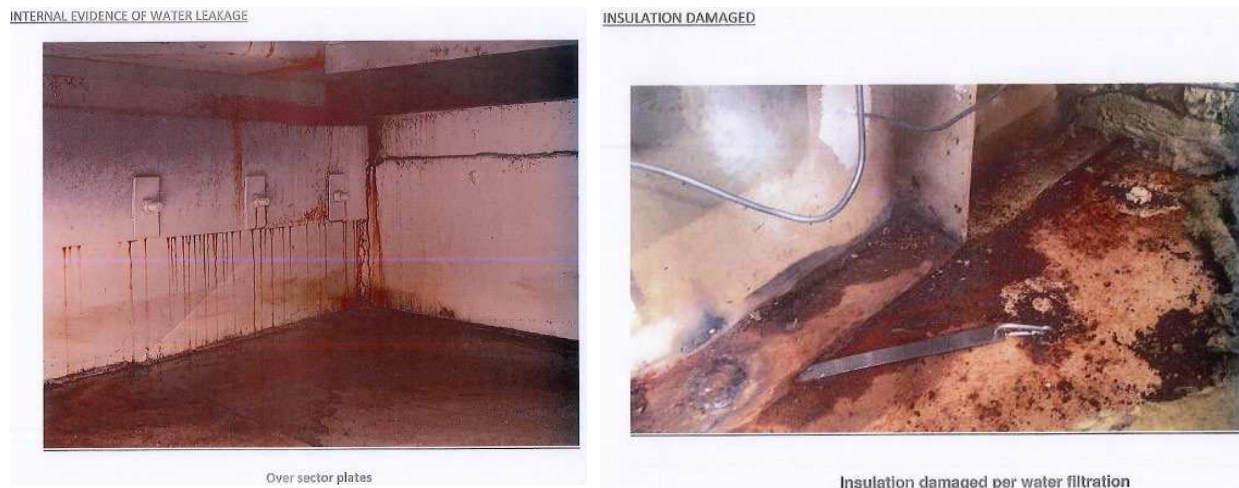
Figura 3-13 [EDA18]— Infiltración de agua del calentador de aire de la unidad 2

AQCS y los ventiladores ID. También puede crear puntos fríos que promueven la condensación ácida y la corrosión. La expulsión de aire caliente de la salida de aire está a temperaturas >600°F y representa un peligro para el personal. El informe indicó que la soldadura del sello estaba en progreso, pero no proporcionó ninguna información sobre si se implementaron todas las reparaciones o si se siguieron las instrucciones del OEM. Si no se implementaran las reparaciones, esto conduciría a una degradación continua del equipo.
