Bahía de Luperón

Apuntes ecológicos para la conservación de un Área Protegida

Lista de participantes en la Caracterización del Medio Físico-Natural del Estudio de Impacto Ambiental del Proyecto Marina Tropical Luperón, Bahía de Luperón, Puerto Plata, que sirvió de base a la elaboración de este libro.

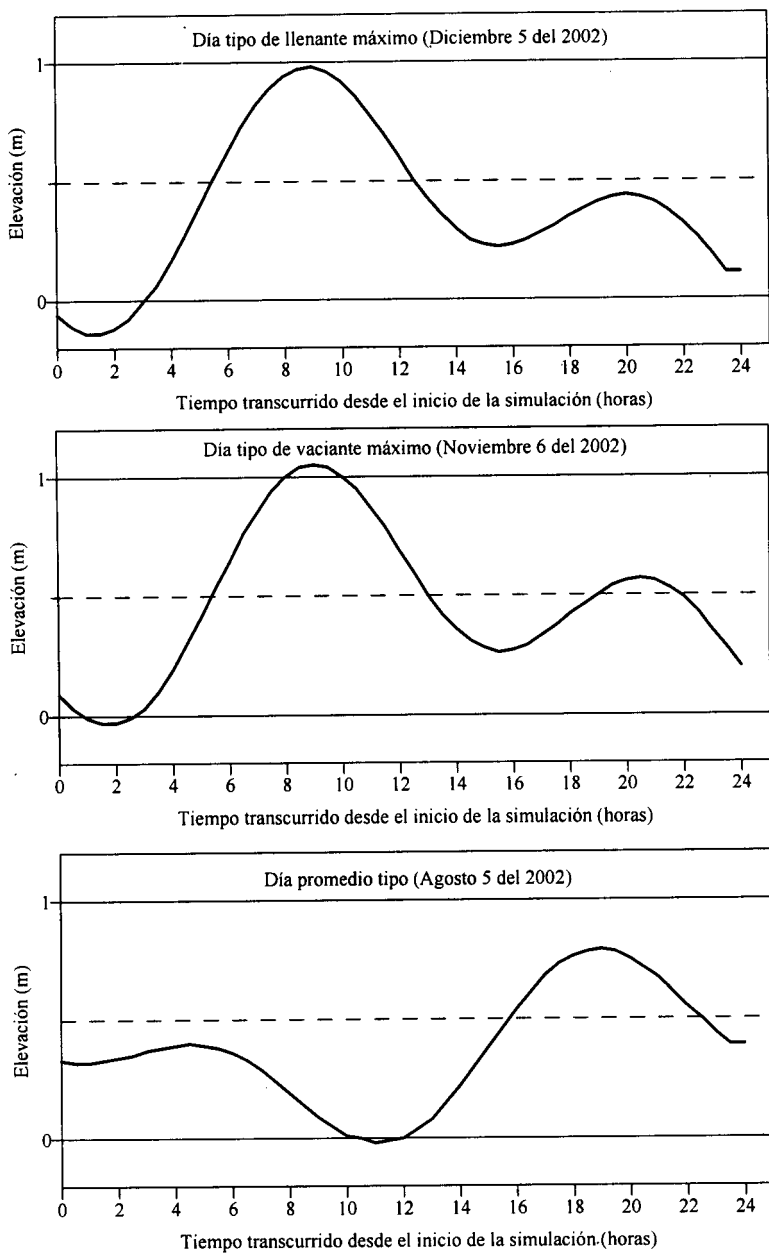
Figura 2.5. Días tipo para el cálculo de la velocidad de las corrientes de marea en la boca del lóbulo occidental de la Bahía de Luperón.

Se consideraron siete canales de flujo (Fig. 2.3) y cuatro secciones transversales (Fig. 2.4), con coeficientes de pérdida por flujo y reflujo de 4.0000 y 1.0000, respectivamente, valores de C_1 y C_2 de 0.037770 y 0.000667, respectivamente y un área estimada para la bahía de 735,569.55 m². Además, se consideraron tres condiciones: a) llenante tipo (flujo máximo), b) vaciante tipo (reflujo máximo) y c) día promedio (flujo y reflujo habitual), tomando como fechas de comienzo: diciembre 5, noviembre 6 y agosto 5 del 2002, respectivamente. En todos los casos la hora de comienzo de la simulación fue las 12:00 a.m., el paso de tiempo de 60 segundos, la longitud de la simulación de 24 horas y el intervalo de tiempo tabular de salida de 30 minutos (Fig. 2.5).

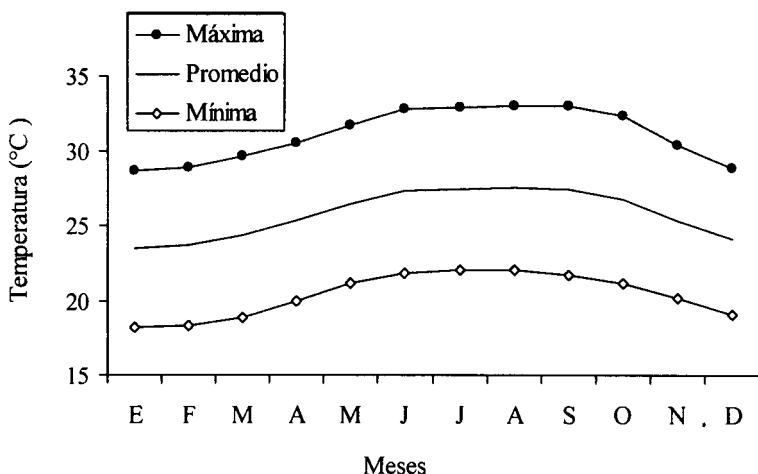
Figura 3.2. Variación estacional de los valores de la temperatura máxima, promedio y mínima para la Estación Termo-pluviométrica de Luperón.

El promedio anual de temperatura para la región de estudio es de 25.75 °C, con un valor máximo promedio de 31.06 °C y mínimo de 20.37 °C (Fig. 3.2). La temperatura promedio más elevada se registra en el mes de agosto (27.5 °C) y la menor en el mes de enero (23.5 °C), lo que ofrece un intervalo de variación de 4 °C para el área estudiada.

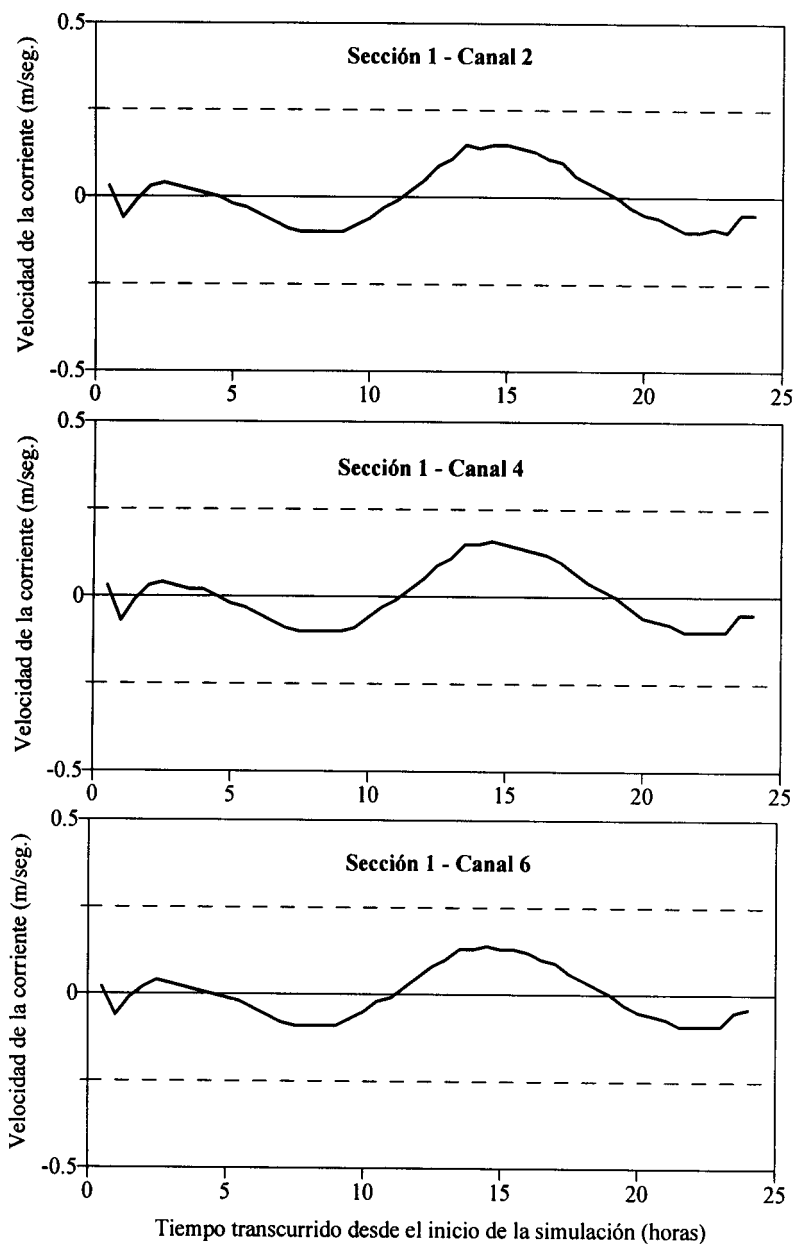
Figura 3.8. Velocidad de las corrientes de marea en la Sección 1, a manera de ejemplo de las secciones estudiadas, en un día tipo promedio en la boca del lóbulo occidental de la Bahía de Luperón.

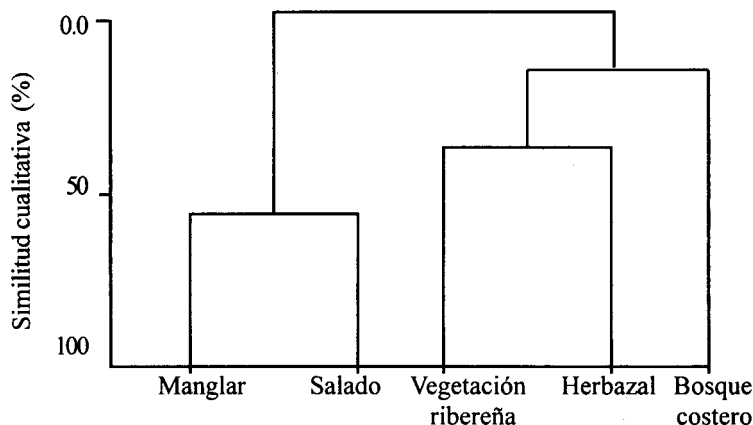
Figura 4.3. Dendrograma de la clasificación normal (por ambientes) de los datos cualitativos de la flora terrestre de Luperón, considerando solo las 106 especies arbustivas.

Los resultados de este breve ensayo clasificatorio mostraron dos grupos de ecosistemas o ambientes bien diferenciados, cuyos valores originales de similitud se indican en la Tabla 4.3 y sus agrupamientos se muestran en la Fig. 4.3. El primer grupo está formado por el bosque de manglar y el salado trasero que poseen una similitud relativamente alta (57.2%) y constituyen el grupo de ambientes más representativos del borde costero, compartiendo algunas especies arbustivas del manglar, como el mangle amarillo y el mangle blanco, cuya distribución en la zonación del bosque suele extenderse tierra adentro.
