**ANAMAR**  
AUTORIDAD NACIONAL  
DE ASUNTOS MARÍTIMOS

# MEMORIA INSTITUCIONAL

—  
AÑO 2022

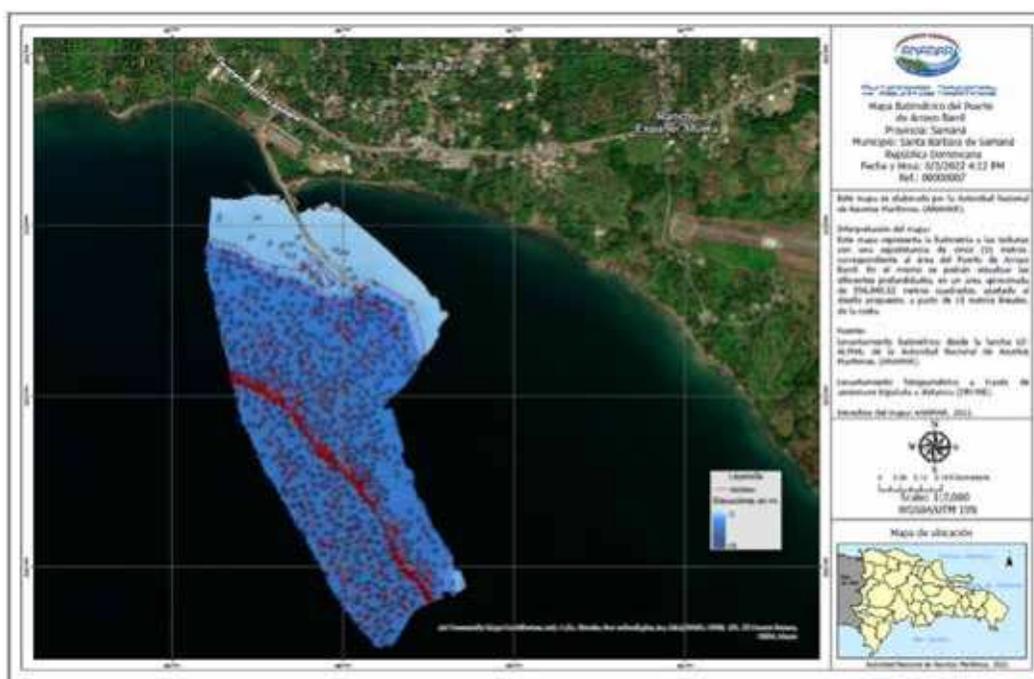
Fig. 2. Mapa con las diferentes isobatas.

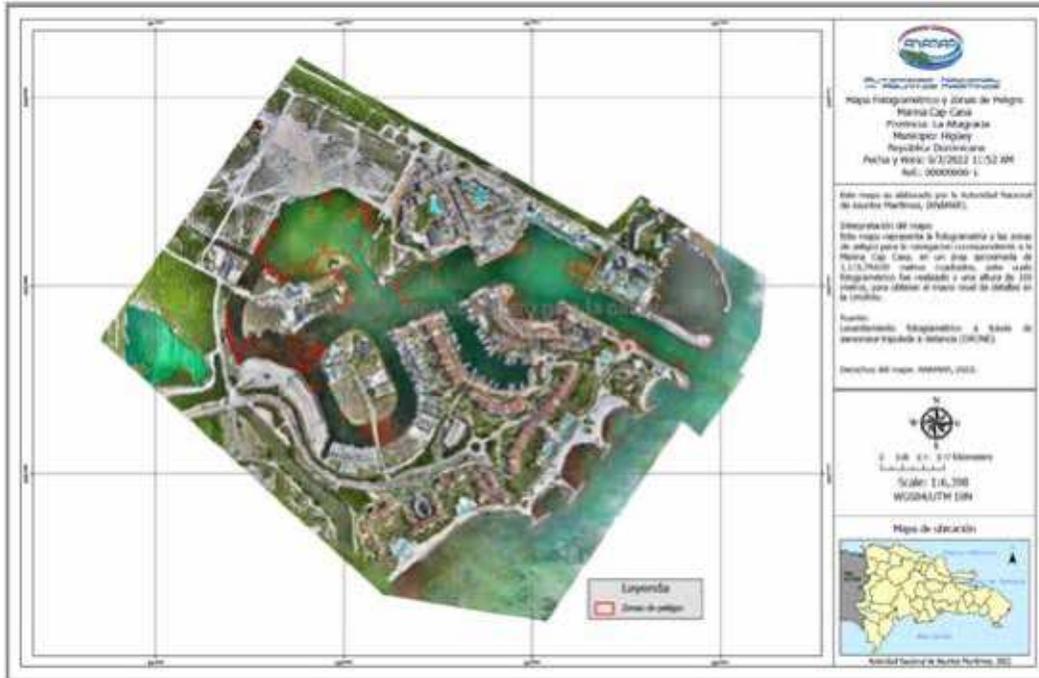
Fig. 3. Mapa con las diferentes zonas de peligro.

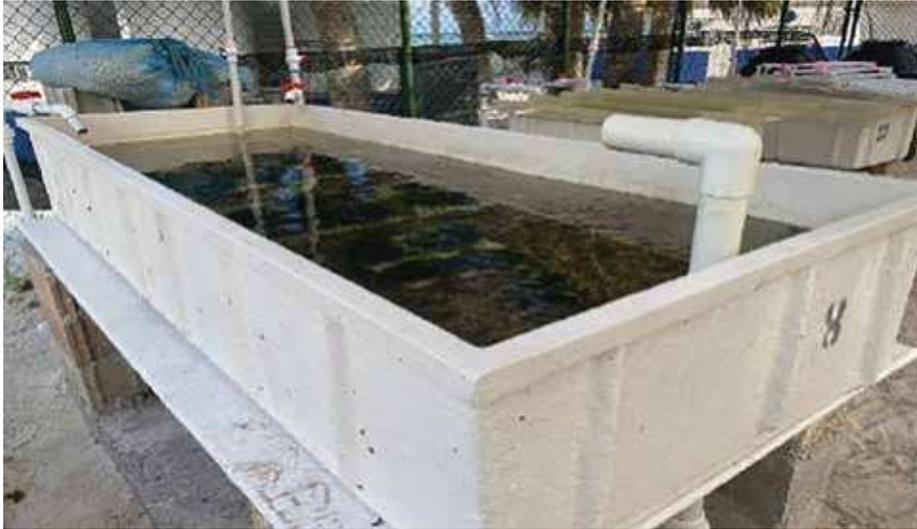
*Imagen 1: Estanques de concreto para recolectar e iniciar los cultivos de macroalgas Estanques de concreto para recolectar e iniciar los cultivos de macroalgas*

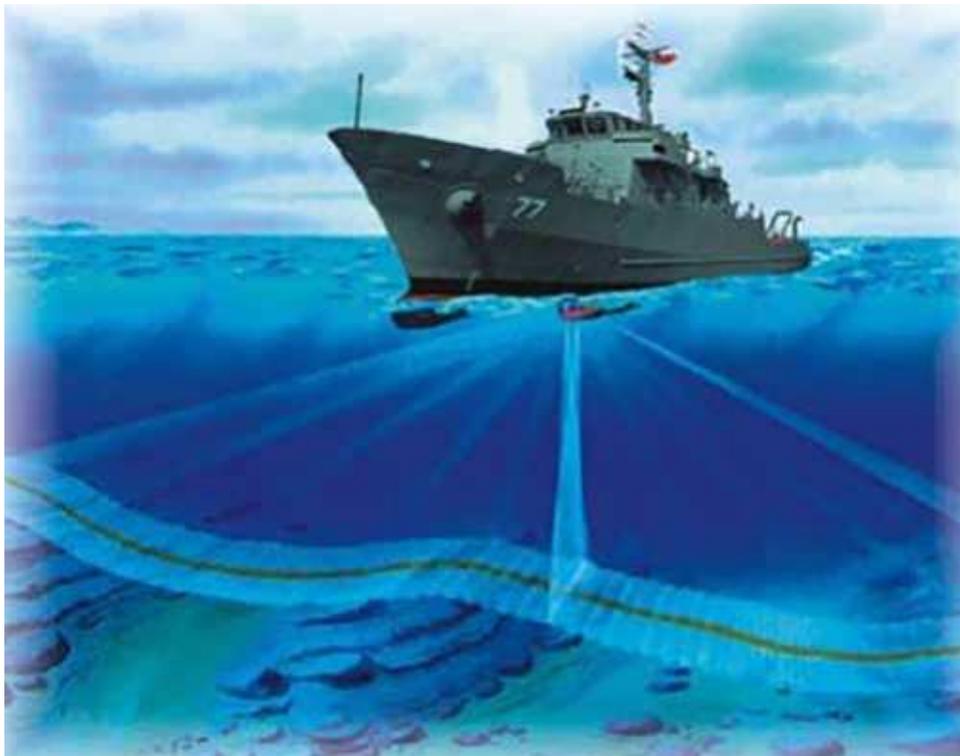
*Fig. 2. Distribución de los haces emitidos.*

Se trata de la emisión y recepción de un elevado número de pulsos ultra- sónicos, emitidos en estrechos haces focalizados que se reflejan en el fondo marino al incidir. El tiempo de desplazamiento emisor-receptor, es función de la velocidad de transmisión con la que transitan los pulsos por la lámina de agua y de su espesor (profundidad) *figura 2*.

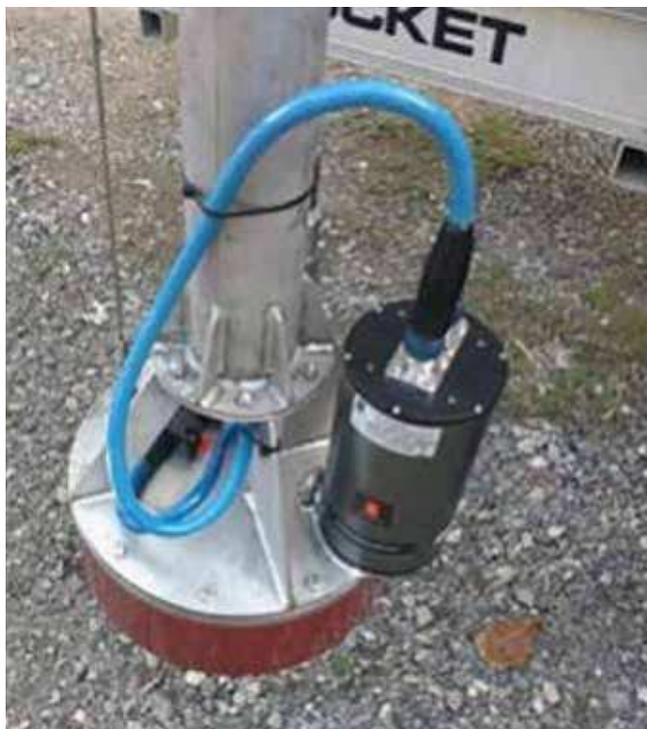
Fig. 4. Imagen de la sonda instalada en la lancha preparada para trabajos a baja profundidad.

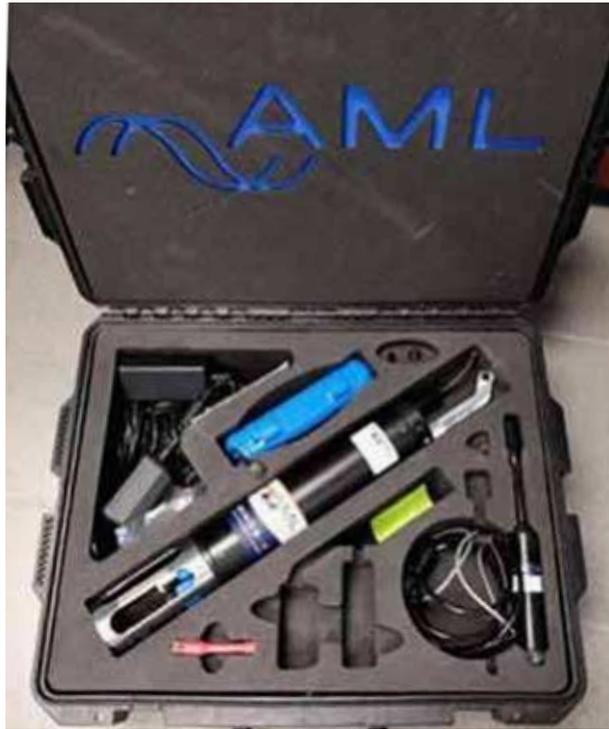
*Fig. 5. Perfilador de Sonido AML.*

Los parámetros físicos de la lámina de agua sobre la que se trabaja se obtienen mediante un CTD con perfilador de datos AML Oceanographic Minos X, *figura 5.*

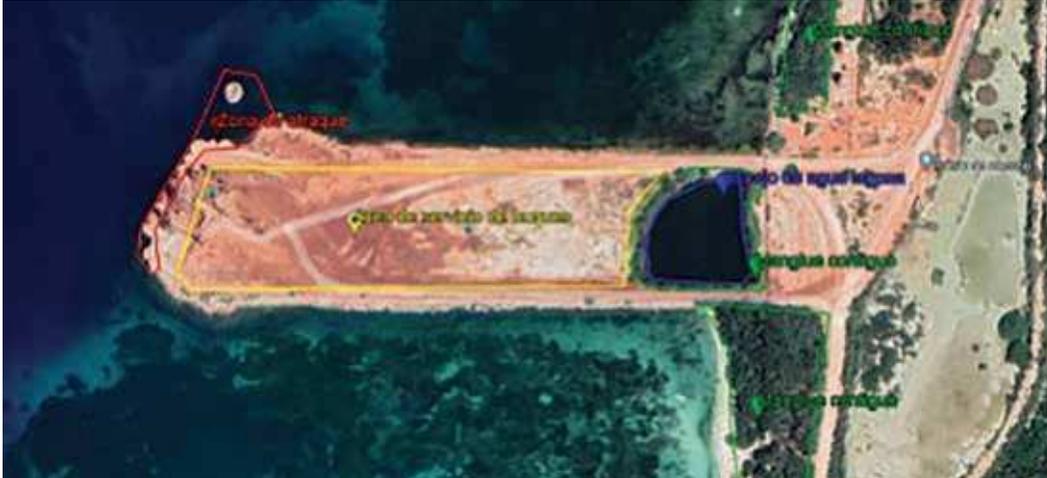
*Imagen 3. Esquema actual del muelle de Cabo Rojo.*

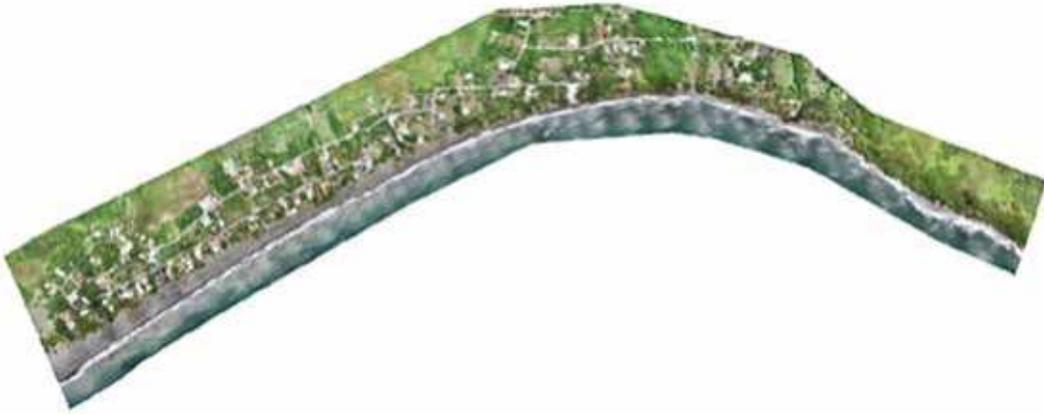
*Imagen 1. Ortofoto de la playa Nizao, el primer (1) vuelo fotogramétrico fue realizado en el mes julio del año 2022.*

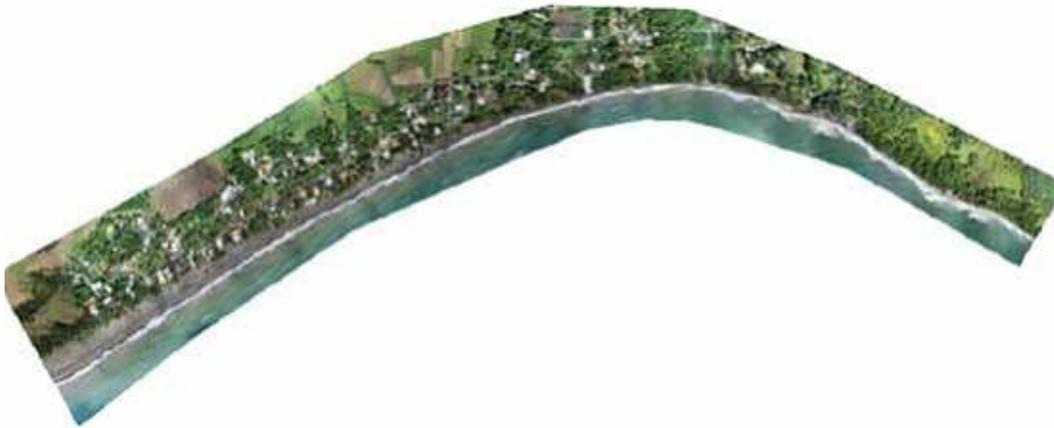
*Imagen 2. Ortofoto de la playa Nizao, el segundo (2) vuelo fotogramétrico fue realizado en el mes noviembre del año.*

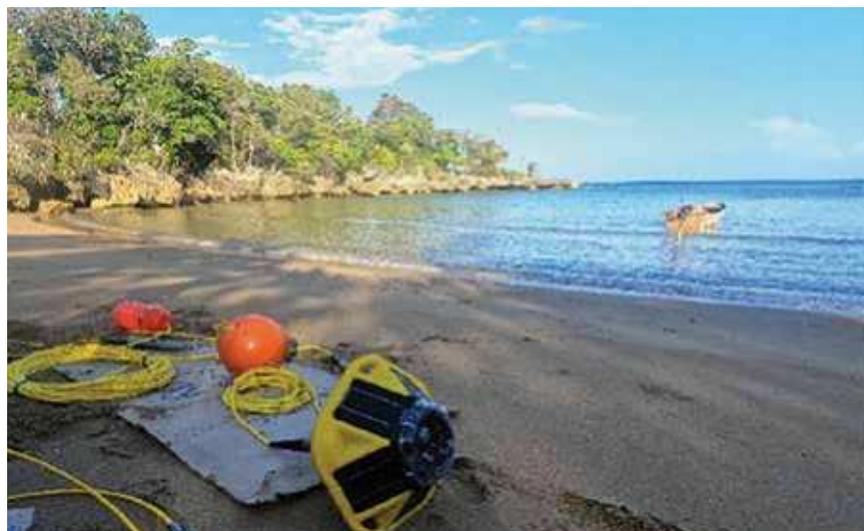
*Imagen 1: Boya oceanográfica Spotter de marca Sofar antes de ser instalada en la playa El Viejo Oscar, provincia Puerto Plata.*
