# MEMORIA INSTITUCIONAL

—  
AÑO 2023

**ANAMAR**  
AUTORIDAD NACIONAL  
DE ASUNTOS MARÍTIMOS

• Informe técnico sobre instalación y despliegue de boyas oceanográficas y mareógrafos en costas de la Rep. Dom.	20
• Informe técnico sobre levantamiento batimétrico de la Isla la Piedra, Boca Chica.	38

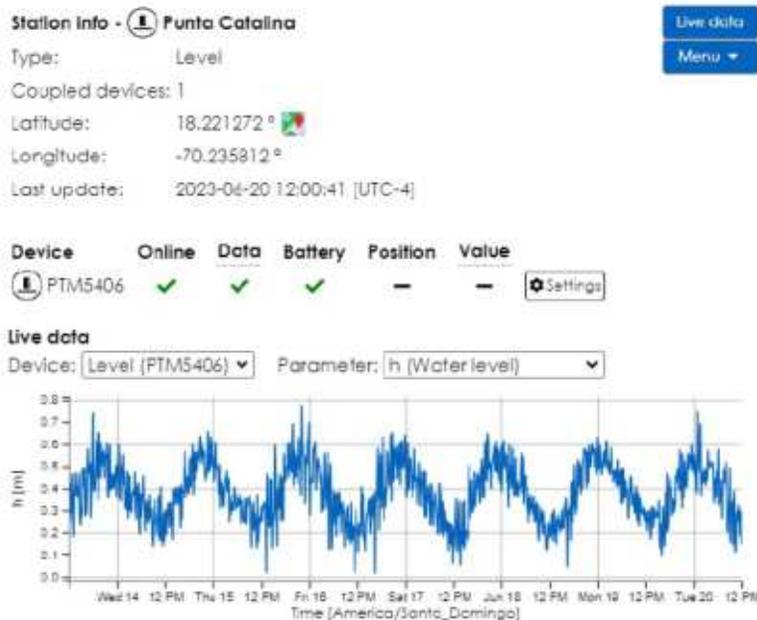
### Datos transmitidos por mareógrafo instalado

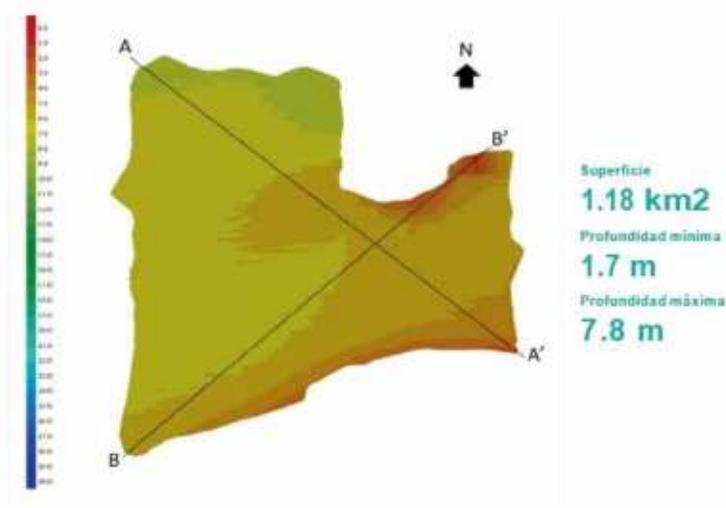
*Levantamiento batimétrico polígono 1.*

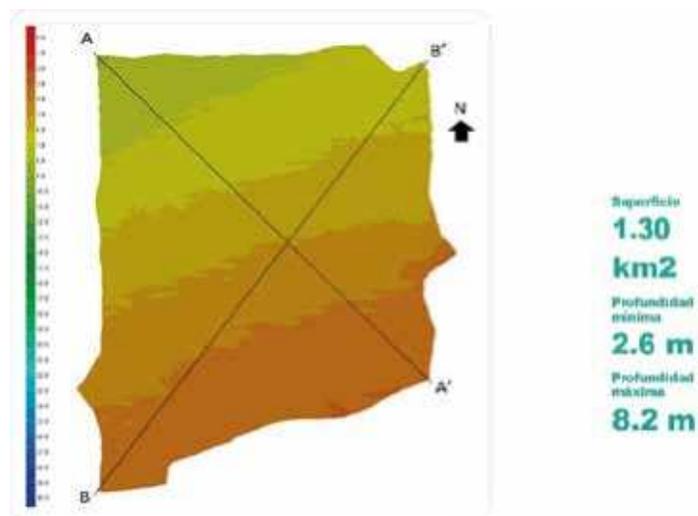
Levantamiento batimétrico polígono 2.

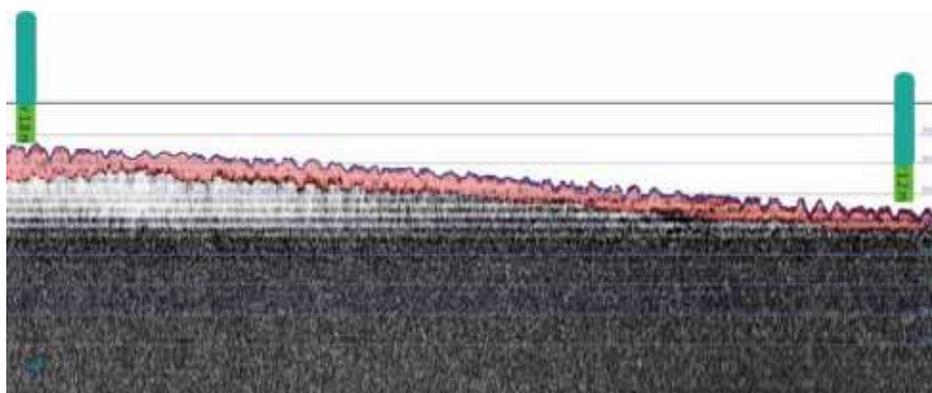
Perfil sismo acústico característico del polígono 2. Espesor de capa general y aproximado entre 1.2 y 1.8m

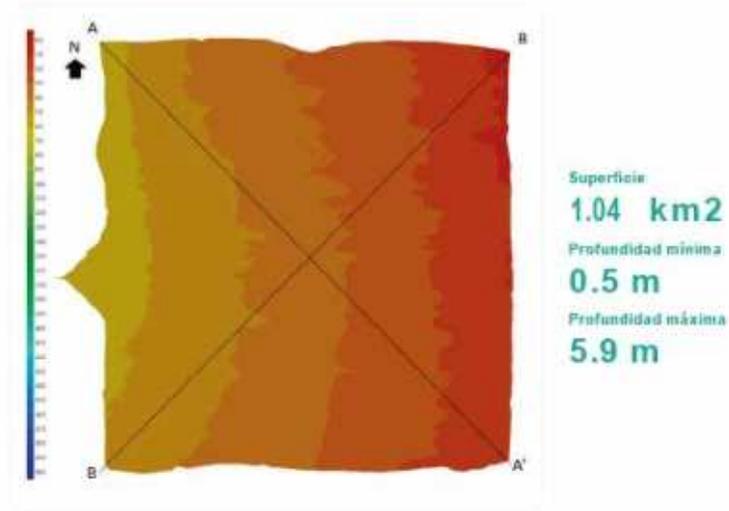
*Levantamiento batimétrico polígono 3.*

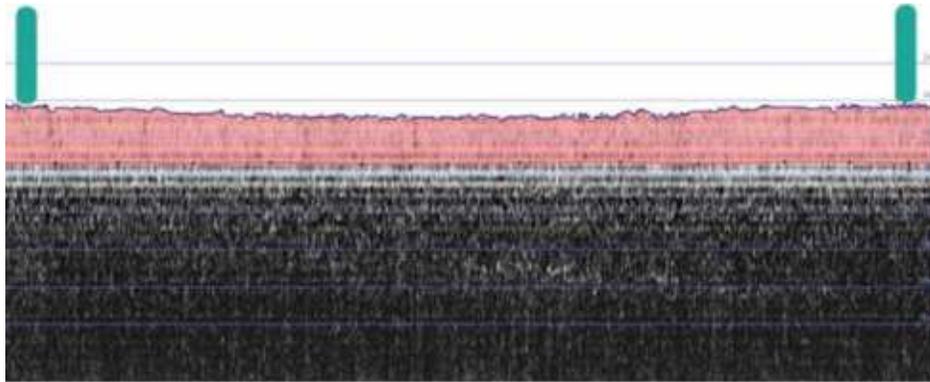
*Perfil sismo acústico característico del polígono 3. Espesor de capa general y aproximado entre 2.5 y 2.6m*

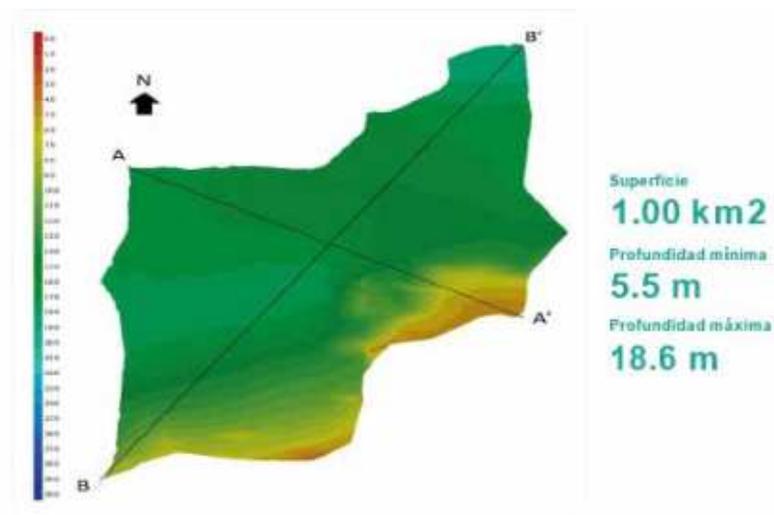
*Levantamiento batimétrico polígono 4.*

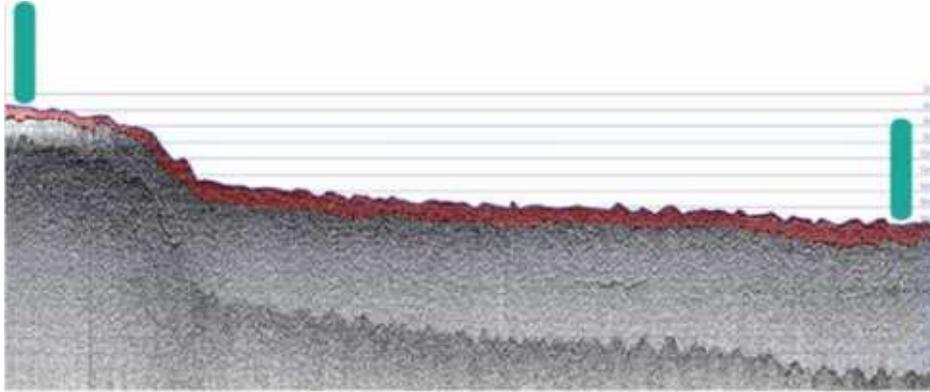
Perfil sismo acústico característico del polígono 4. Espesor de capa general y aproximado entre 1.1 y 2.0m

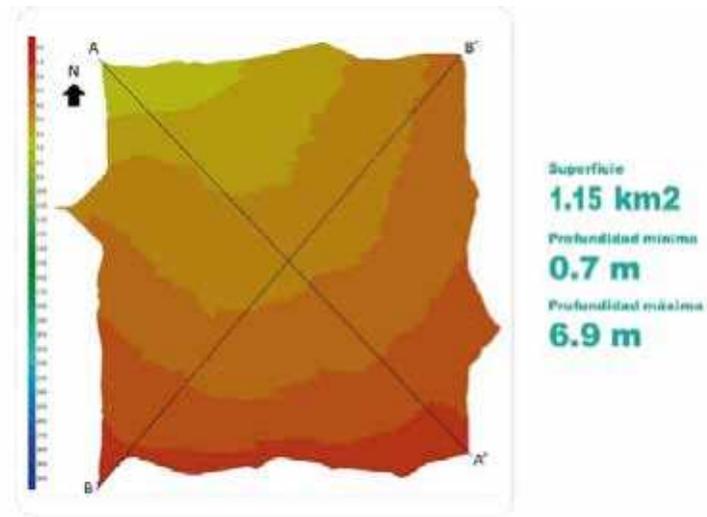
Levantamiento batimétrico polígono 5.

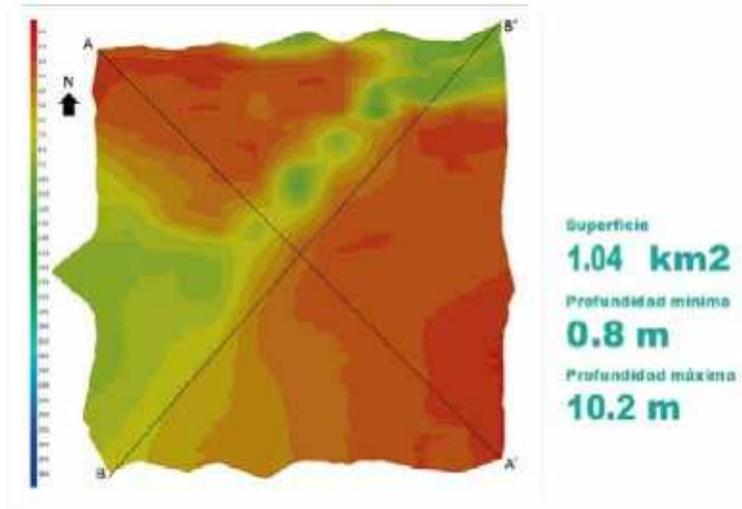
*Levantamiento batimétrico polígono 6.*

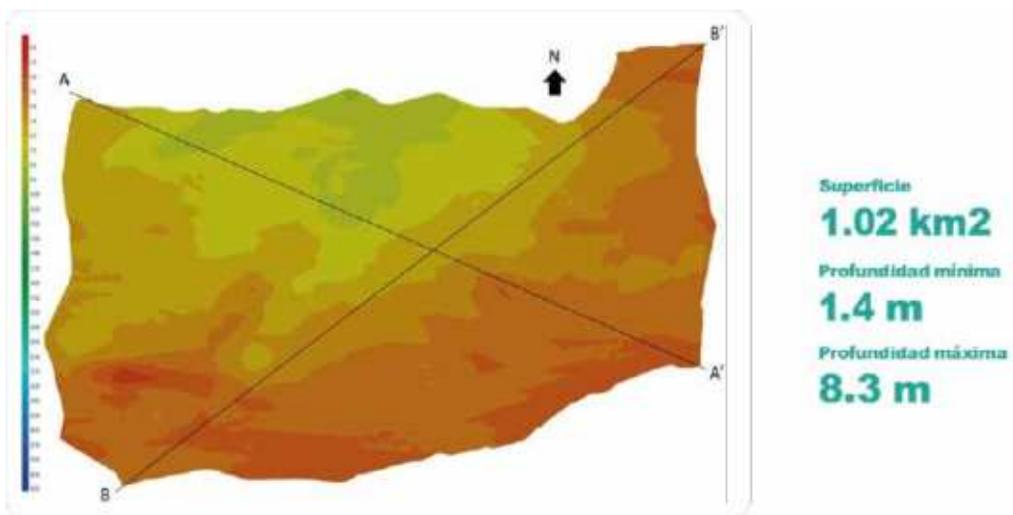
*Levantamiento batimétrico polígono 7.*

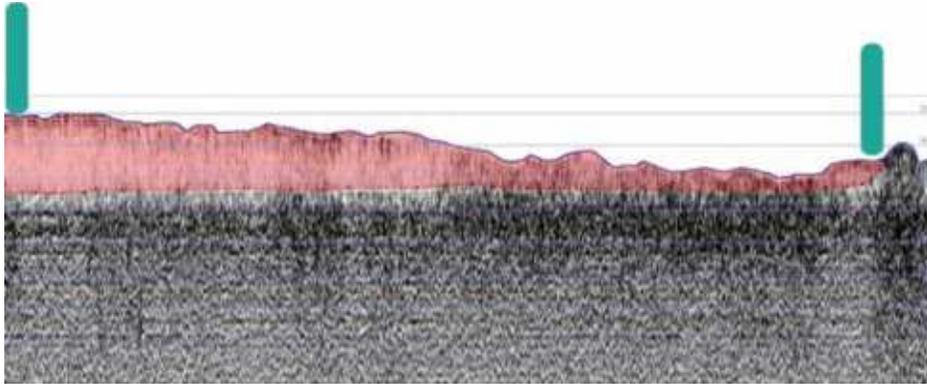
*Perfil sismo acústico característico del polígono 7. Espesor de capa general y aproximado entre 1.1 y 4.2m*

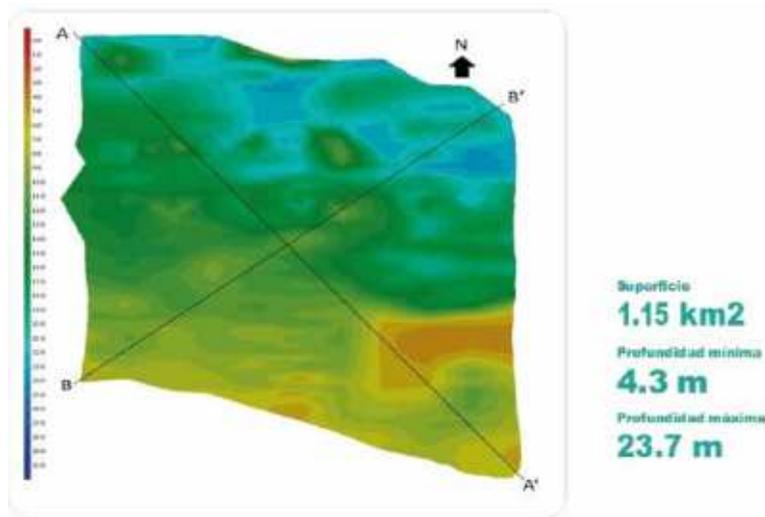
*Levantamiento batimétrico polígono 8.*

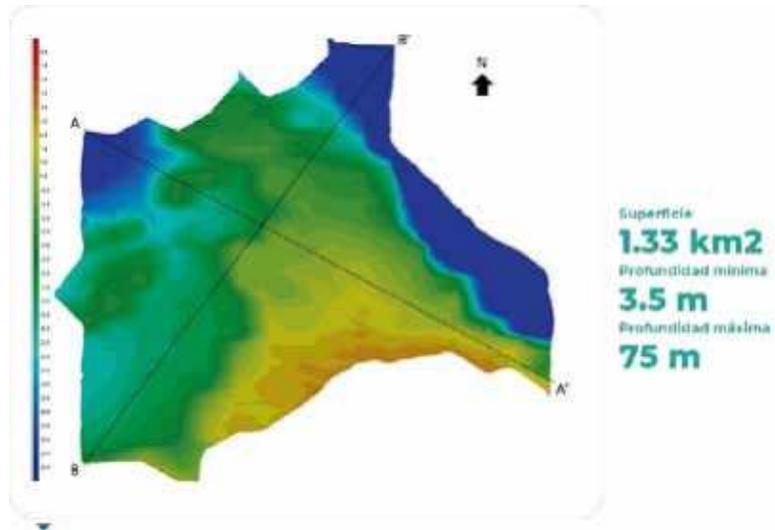
*Levantamiento batimétrico polígono 9.*

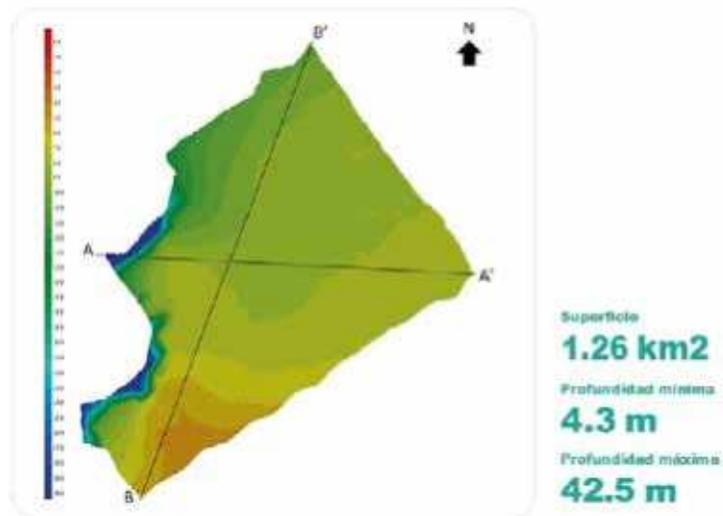
*Levantamiento batimétrico polígono 10.*

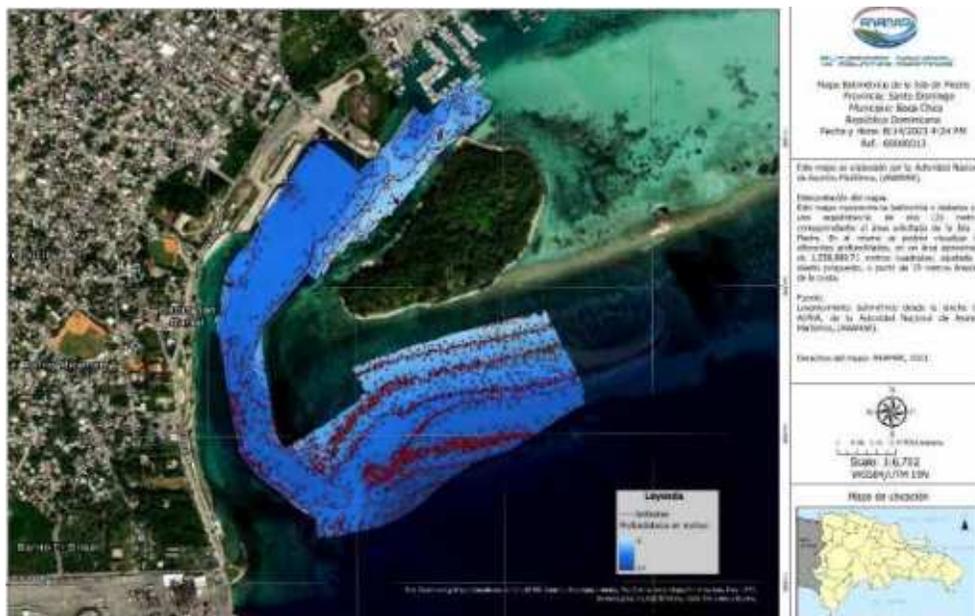
*Fig. 11. Mapa con el DEM y las diferentes isobatas que representan las profundidades de la Isla de Piedra o Isla Los Pinos, y el Canal de Navegación del Puerto de Andrés.*

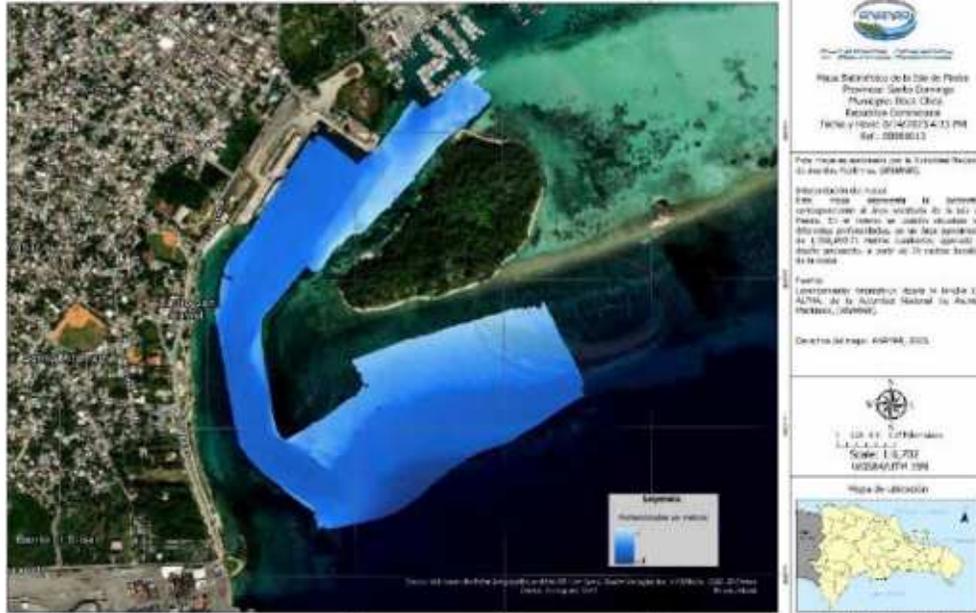
*Fig. 12. Mapa del DEM que representan las profundidades de la Isla de Piedra o Isla Los Pinos, y el Canal de Navegación del Puerto de Andrés.*

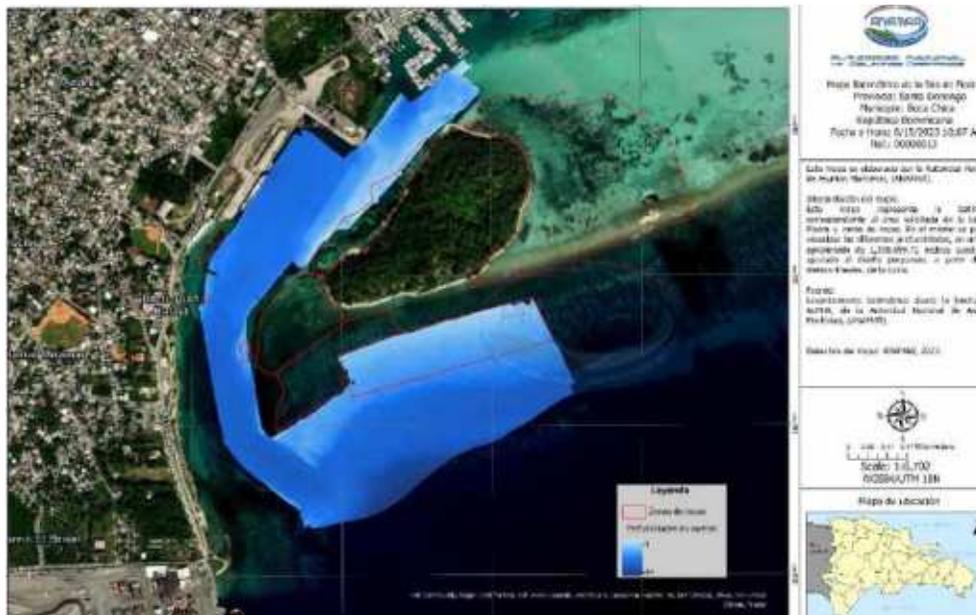
*Fig. 13. Mapa del DEM que representan las profundidades y las zonas de rocas, de la Isla de Piedra o Isla Los Pinos, y el Canal de Navegación del Puerto de Andrés.*

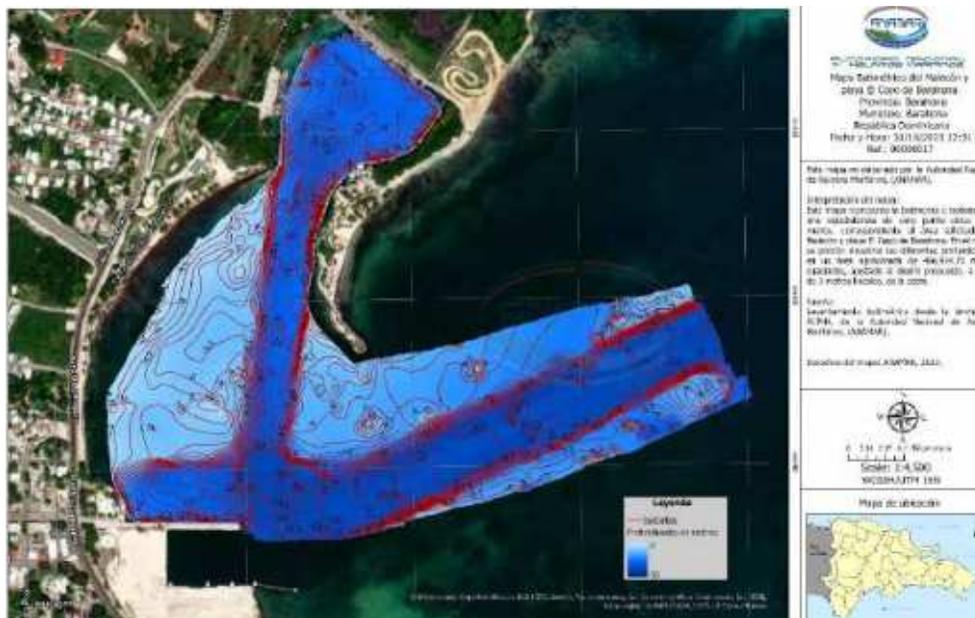
*Fig. 2. Mapa con el DEM y las diferentes isobatas que representan las profundidades de la Playa El Cayo, Malecón de Barahona, Puerto de Barahona y el Canal de Navegación, Barahona.*

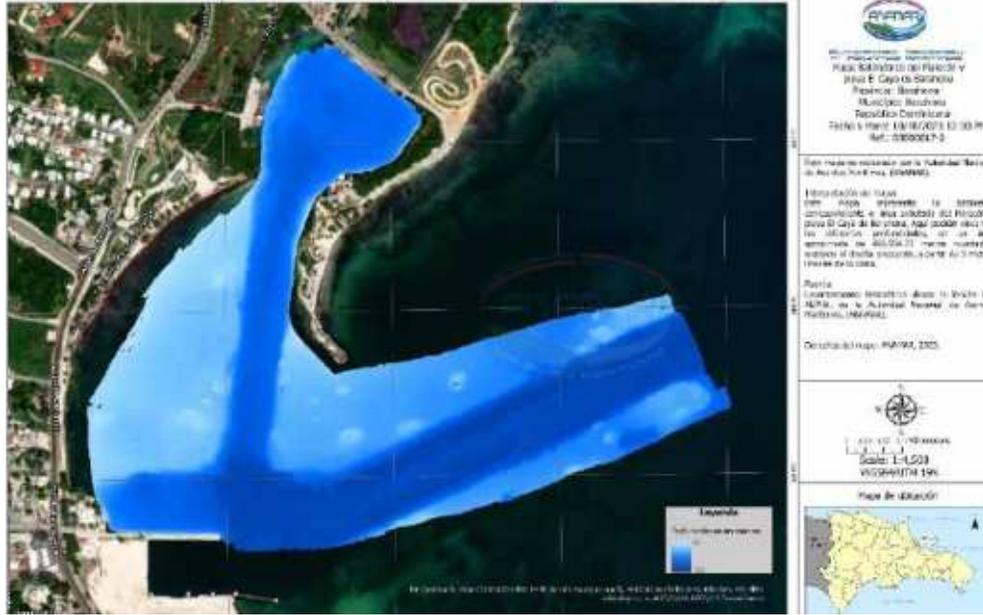
Fig. 3. Mapa del DEM que representan las profundidades de la Playa El Cayo, Malecón de Barahona, Puerto de Barahona y el Canal de Navegación, Barahona.

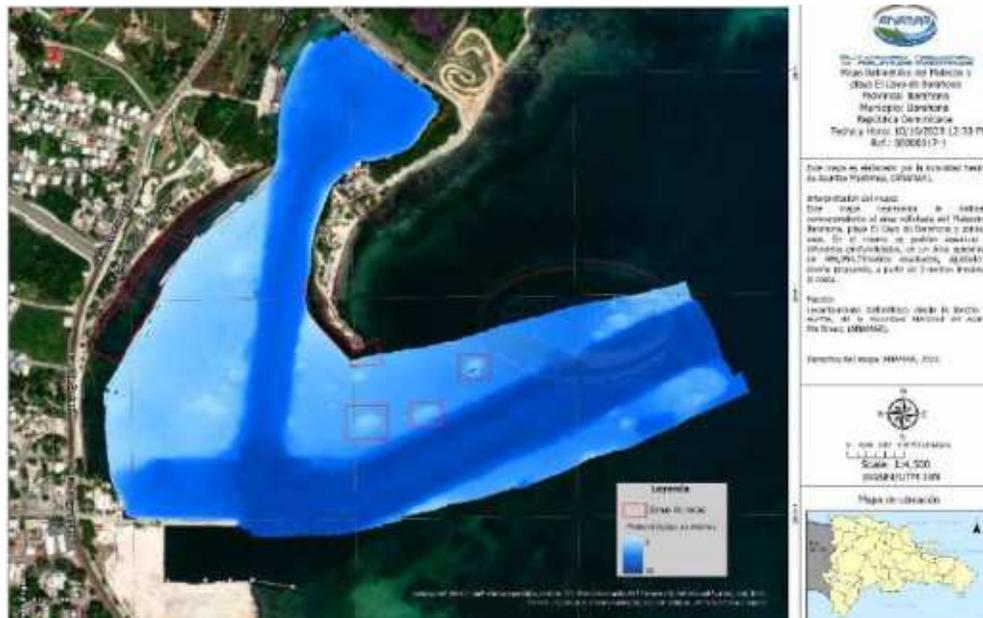
Fig. 4. Mapa del DEM que representan las profundidades y las zonas de rocas, de la Playa El Cayo, Malecón de Barahona, Puerto de Barahona y el Canal de Navegación, Barahona.

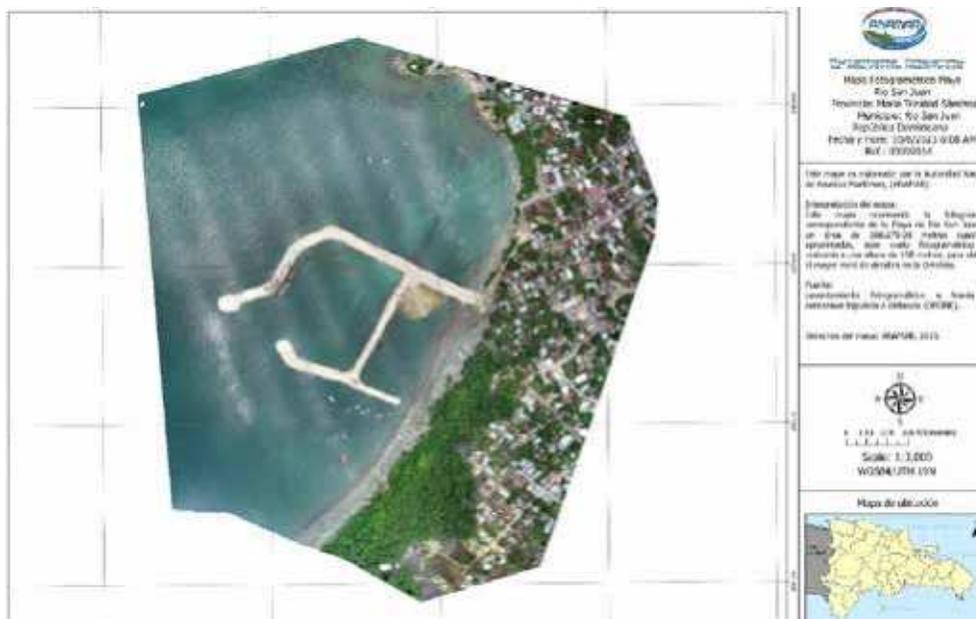
*Mapa No.1: Este mapa representa la ortofoto del vuelo realizado a la playa de Río San Juan y la construcción del muelle pesquero.*

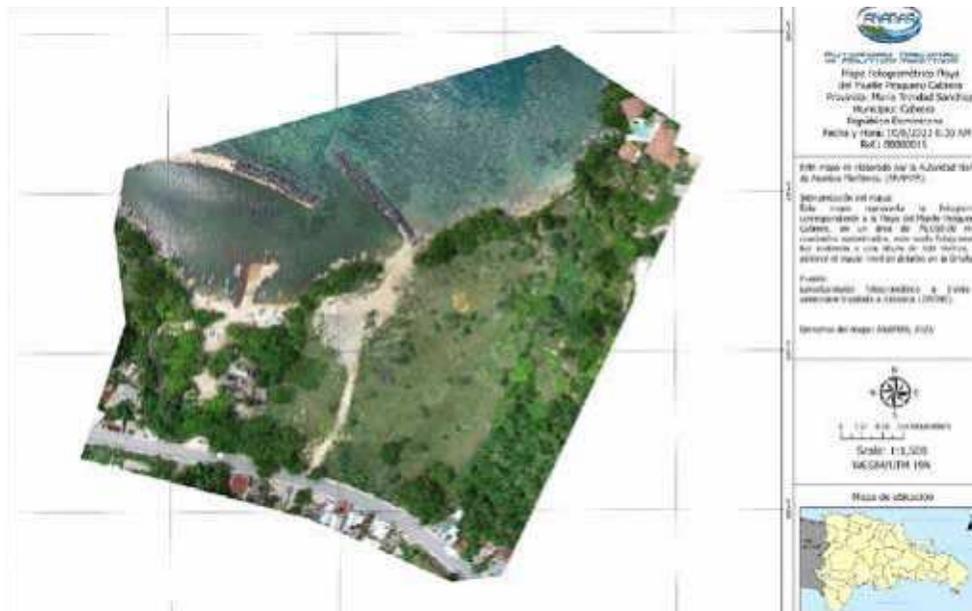
*Mapa No.2: Este mapa representa la ortofoto el vuelo realizado a la Playa del Muelle Pesquero de Cabrera, esta muestra la construcción del muelle pesquero.*

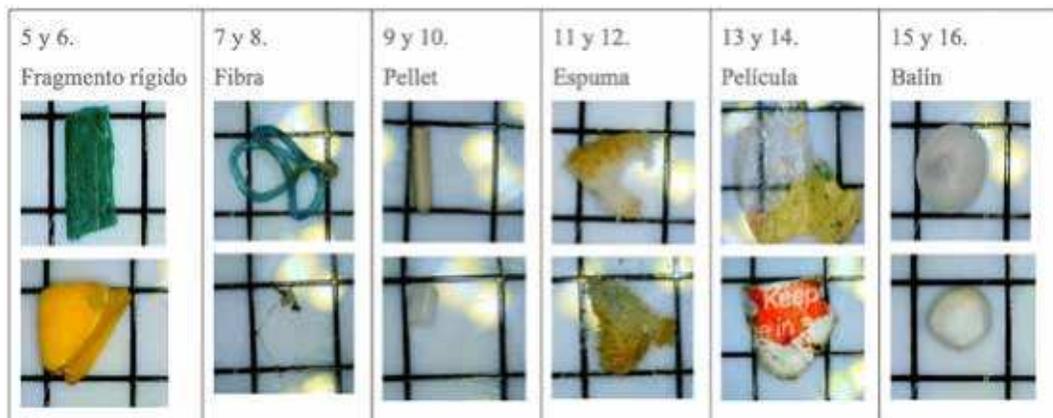
*Imágenes 5 al 16. Ejemplos de los tipos de microplásticos clasificados en el presente estudio.*

Como fue descrito en la metodología, los microplásticos fueron caracterizados en función a su tamaño, su tipo y su color. El tamaño fue medido con la cuadrícula del microscopio utilizado y fue reportado en milímetros (mm). El tipo de microplástico fue clasificado como fragmento rígido, fibra, pellet, espuma, película o balín—ejemplos de estos tipos pueden ser observados en las imágenes 5 al 16. El color fue clasificado como amarillo, azul, blanco, gris, marrón, morado, naranja, negro, rojo, rosado, transparente y verde.

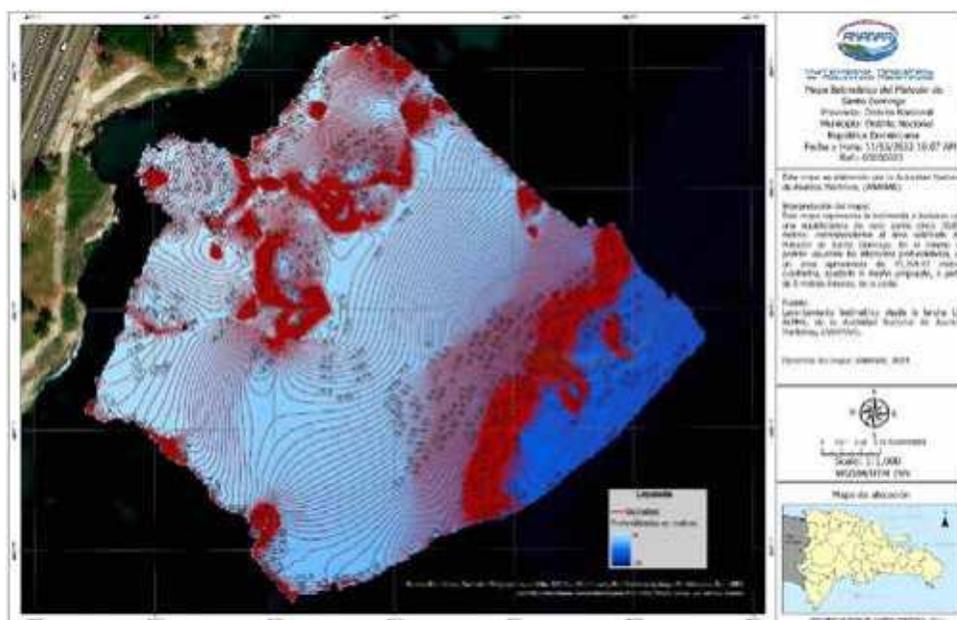
*Fig. 2. Mapa con el DEM y las diferentes isobatas que representan las profundidades del Malecón de Santo Domingo, en la intersección de la Av. Abraham Lincoln con George Washington, Distrito Nacional.*

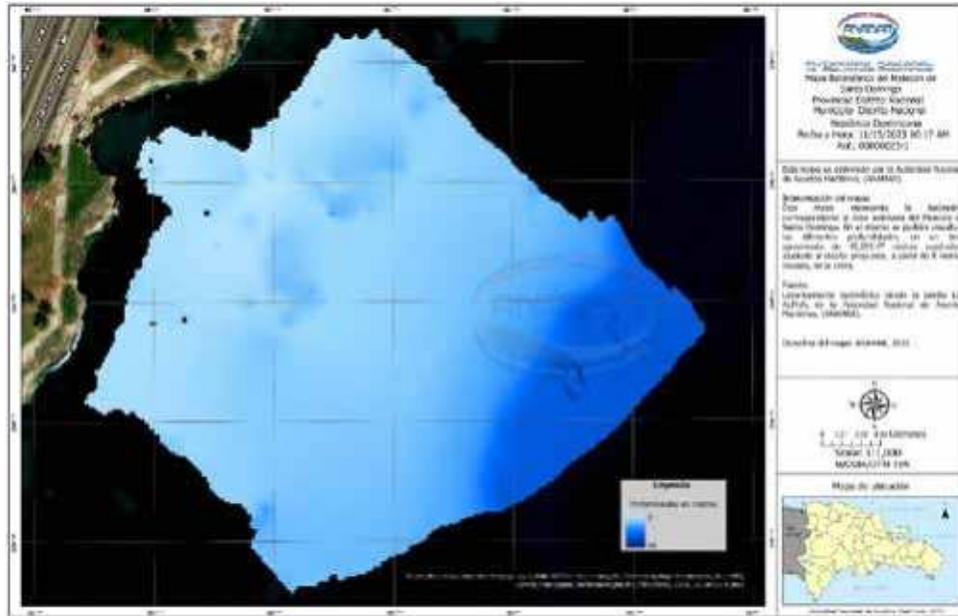
*Fig. 3. Mapa del DEM que representan las profundidades del Malecón de Santo Domingo, en la intersección de la Av. Abraham Lincoln con George Washington, Distrito Nacional.*

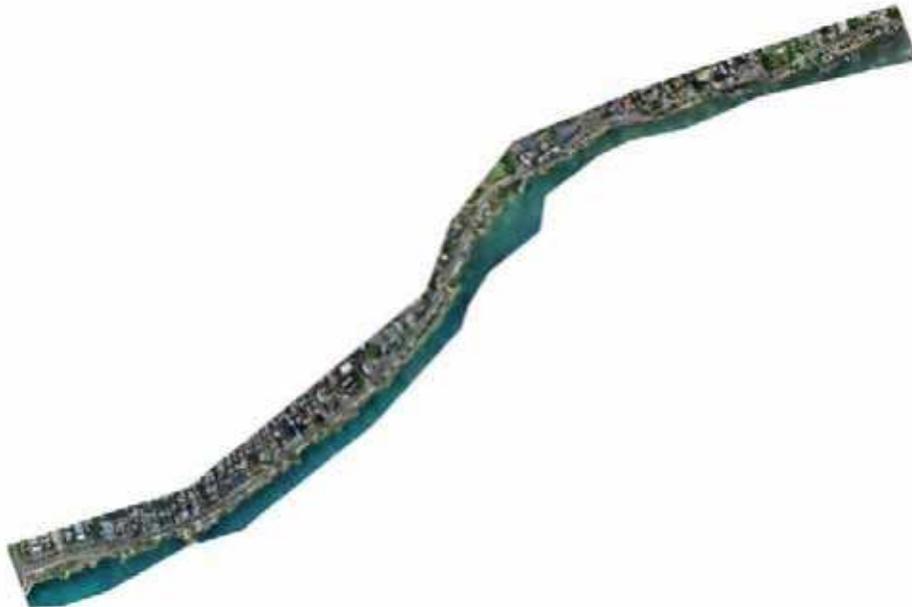
*Imagen 1: Ortofoto de la zona del Malecón de Santo Domingo, en el Distrito Nacional. El vuelo fotogramétrico fue realizado en el mes septiembre del año 2023.*

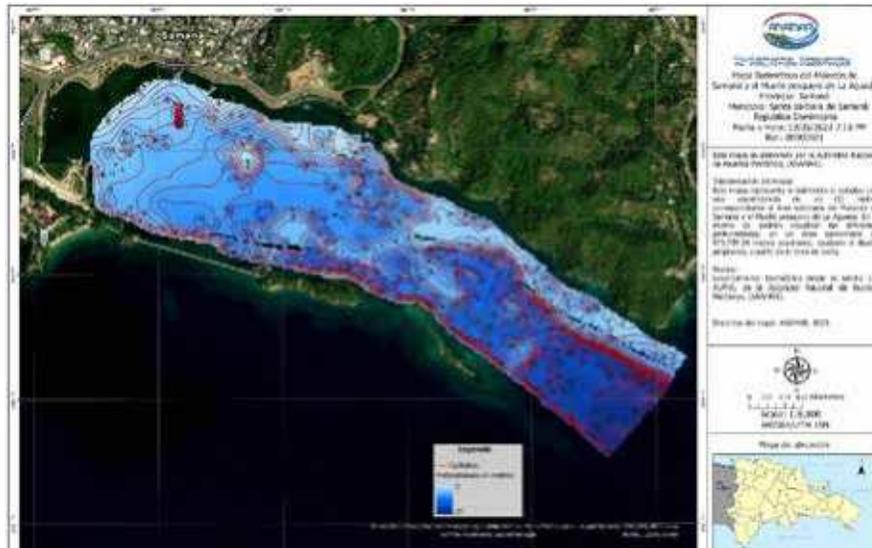
Fig.2. Mapa con el DEM y las diferentes isobatas que representan las profundidades del Malecón de Samaná y el Muelle Pesquero de La Aguada, Samaná.

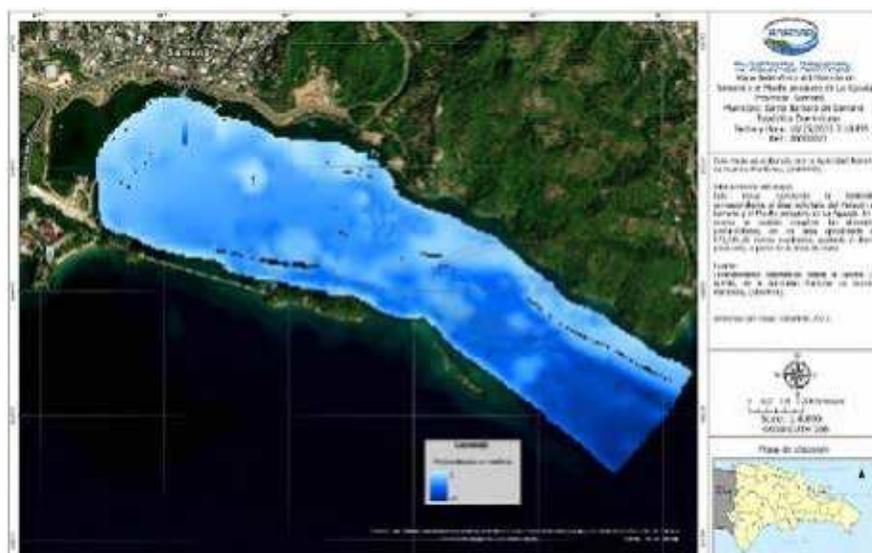
Fig.2. Mapa con el DEM y las diferentes isobatas que representan las profundidades del Malecón de Samaná y el Muelle Pesquero de La Aguada, Samaná.

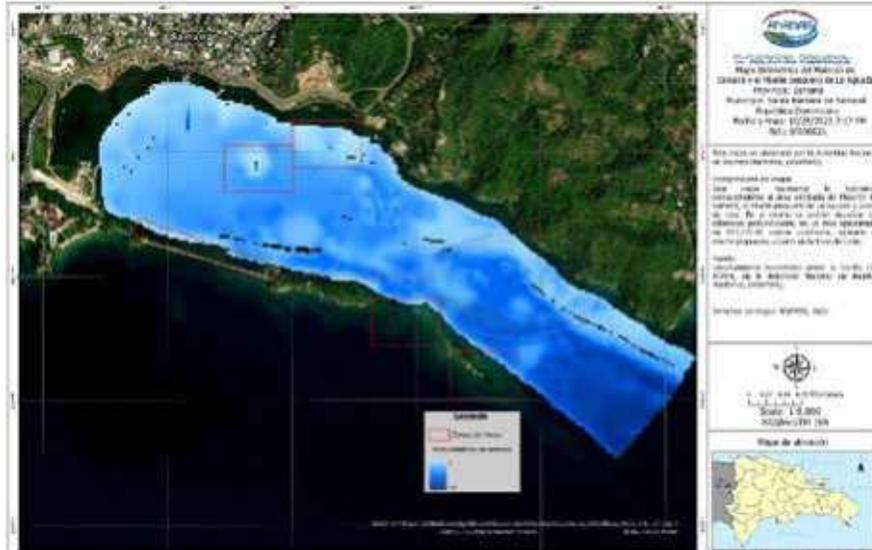
*Fig. 13. Mapa del DEM que representan las profundidades y las zonas de rocas, del Malecón de Samaná y el Muelle Pesquero de La Aguada, Samaná.*

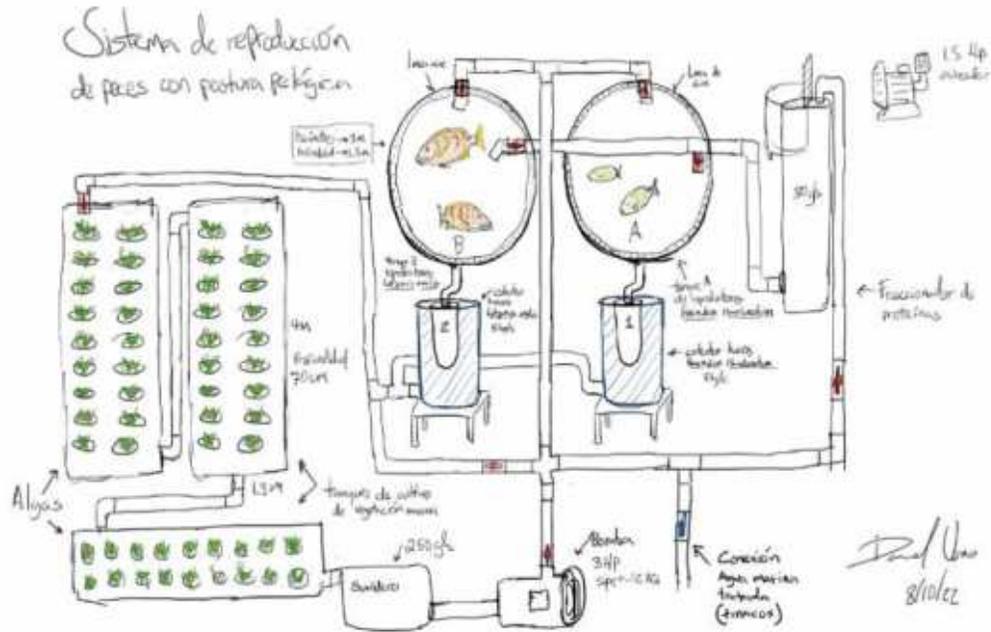
Fig. 1. Diseño de sistema de reproducción de peces con postura pelágica.

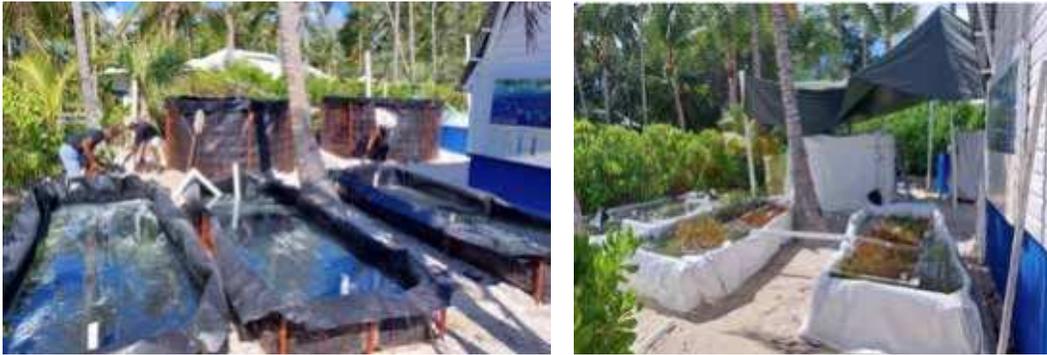
Imágenes 1 y 2. Proceso de construcción e instalación de sistema acuapónico.

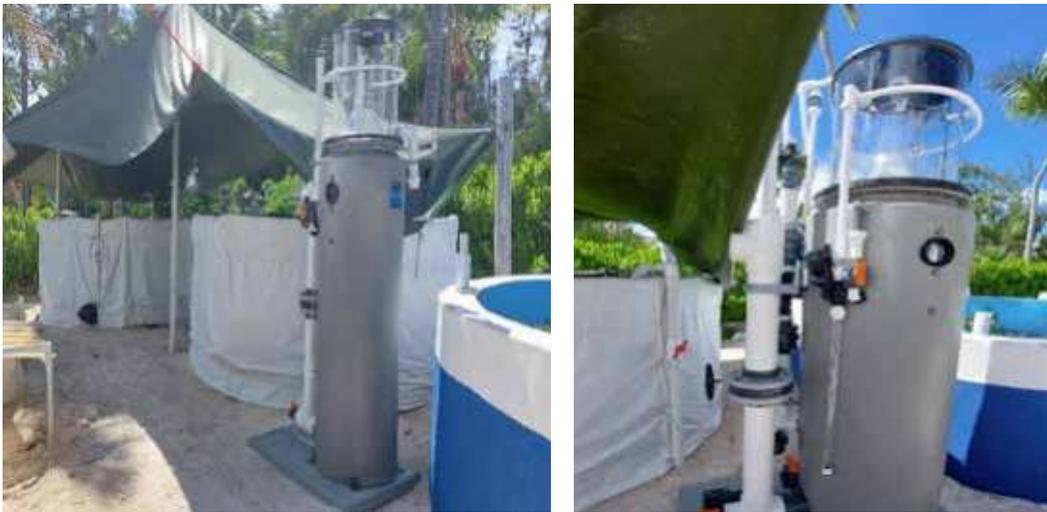
*Imágenes 3 y 4. Vista de tanques de peces reproductores y fraccionador de proteínas marca RK2 modelo RK75PE.*

bomba externa (Pentair Sparus de 3 HP) diseñada específicamente para fines de acuicultura, de uso continuo y con especificaciones para ambiente marino, con el fin de recircular el agua, generar corriente de agua en los tanques, alimentar el fraccionador de proteínas, crear turbulencia para oxigenar el agua y aumentar los niveles de evaporación para contrarrestar el aumento de temperatura. Se habilitaron tuberías de aire alimentadas por un aireador de ½ HP para proveer aireación a los tanques y facilitar la suspensión de huevos pelágicos de peces. Se empleó un fraccionador de proteínas marca RK2 modelo RK75PE para disminuir los niveles de nutrientes en el agua, los cuales pueden ser visto en las Imágenes 3 y 4.

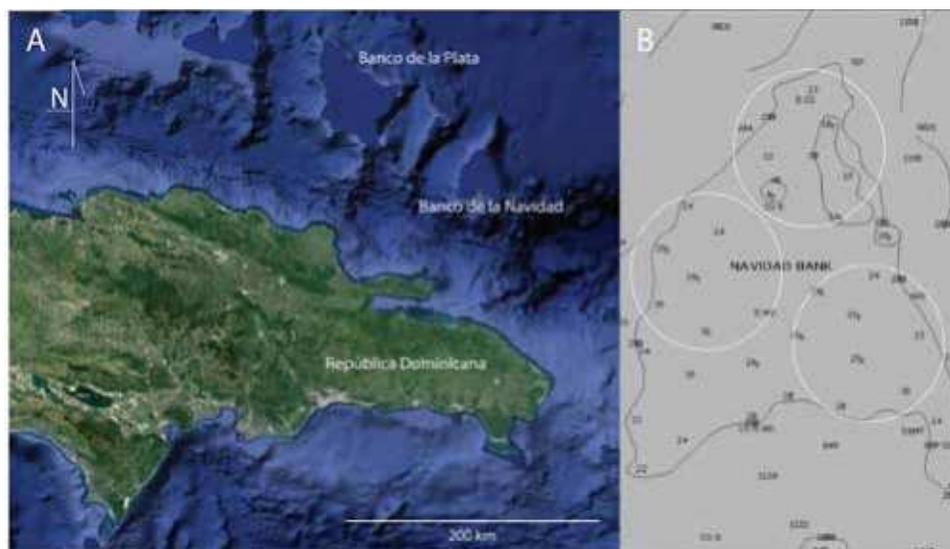
*Figura 1. A) Localización del Banco de la Plata y de la Navidad B) Diseño para la caracterización del Banco de la Navidad.*

Para su estudio, se empleará un diseño espacialmente anidado con dos escalas espaciales: (1) Localidad (decenas de km) y (2) sitio anidado dentro de localidad (>1 km). Este diseño permite caracterizar los sitios y cuantificar la variabilidad espacial aleatoria en la comunidad bentónica y de peces a estas dos escalas espaciales.
